**Eletrobras Eletronuclear**

***Estudo para Melhoria da Trafegabilidade, Segurança e Monitoramento Rodoviário da BR 101***

**Fase 1: Avaliação de interferência da área urbana na rodovia BR 101**

**Produto 1: Relatório de levantamento e análise de acessos e interseções**

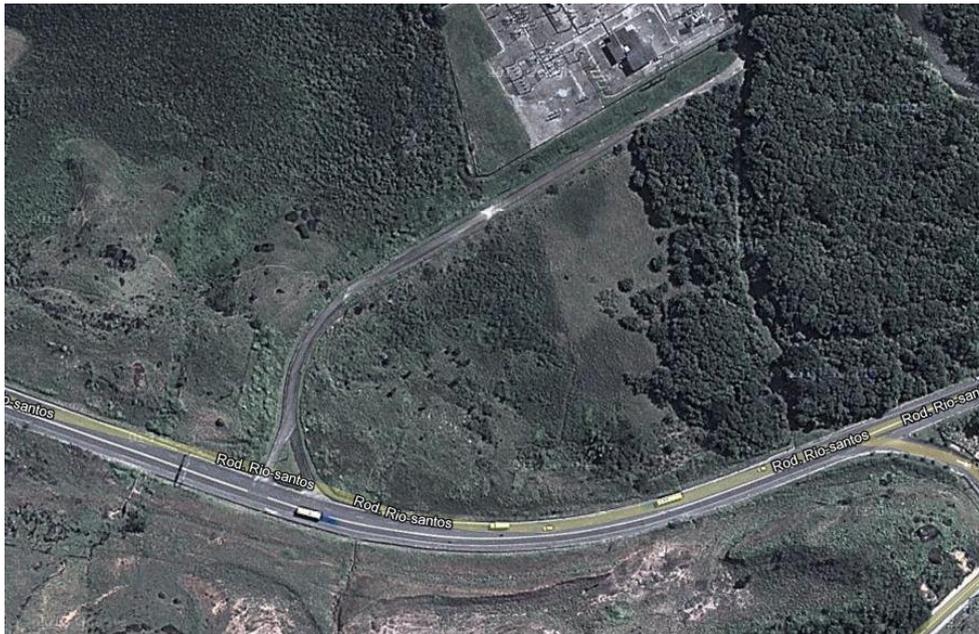
**Figura 33.** Imagem satélite do acesso à propriedade no SNV 101BRJ3340

Além dessas, há um acesso localizado nas coordenadas  $22^{\circ}56'16.41''S$  e  $44^{\circ}0'27.70''O$ , que de acordo com análise dos acidentes, apresentou ocorrência de abalroamento. Trata-se de um acesso a uma propriedade, em formato de Y, que conta uma ilha (gota) para auxílio na orientação do fluxo de veículos. Este acesso encontra-se no lado direito, considerando o sentido Mangaratiba – Paraty, logo após a interseção de acesso a RJ-014. Por estar situado em um aclave, a saída de veículos torna-se mais perigosa.

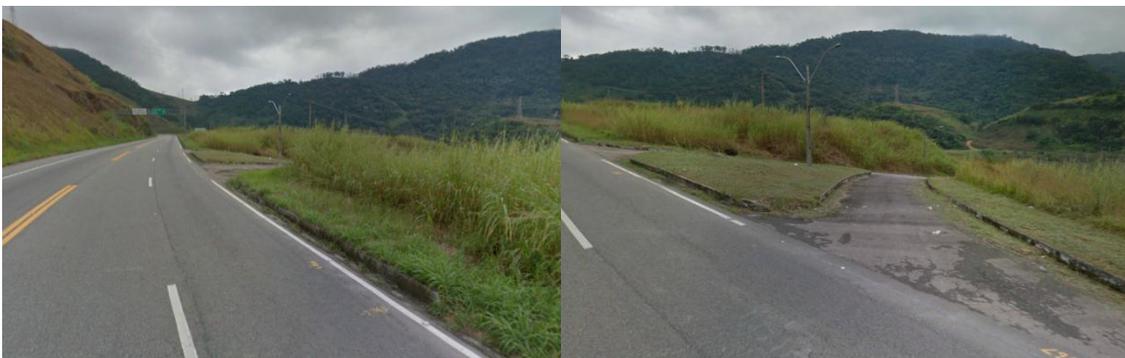
**Figura 34.** Acesso à propriedade pública

Observa-se falta de sinalização vertical indicando o acesso. Além disso, a altura da vegetação na lateral da rodovia pode atrapalhar a visibilidade. As imagens a seguir apresentam as características do acesso descrito.

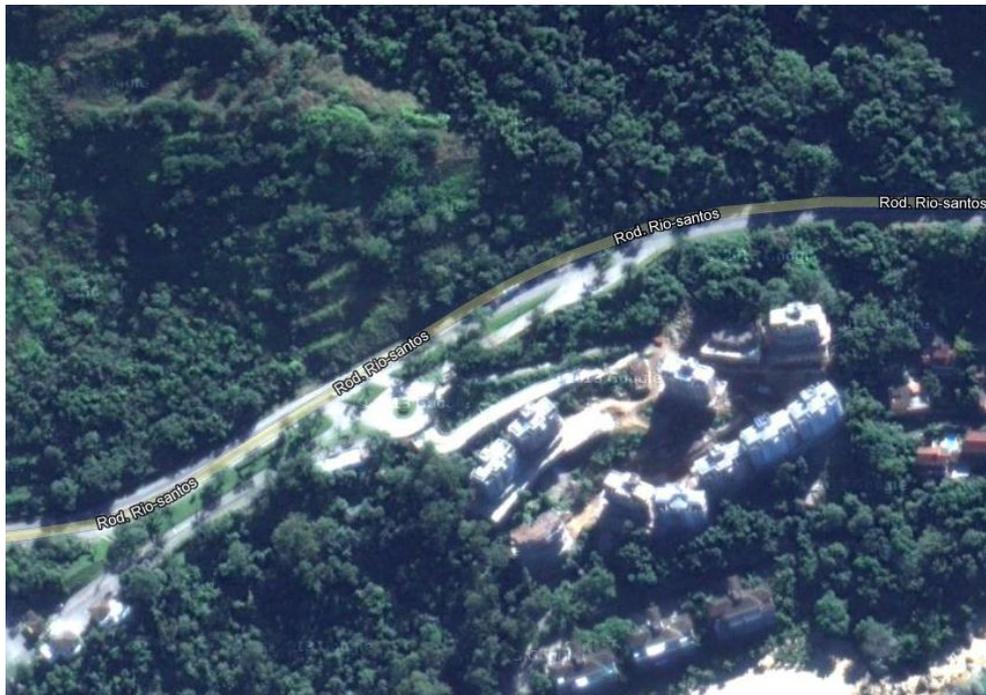
**Figura 37.** Acesso para Porto Real Resort

**01. Acesso para Porto Real Resort:** um acesso em Y e com ilhas de canalização para orientação do tráfego, há considerável movimento de veículos saindo e entrando neste acesso. A imagem a seguir apresenta a visualização por satélite do acesso.

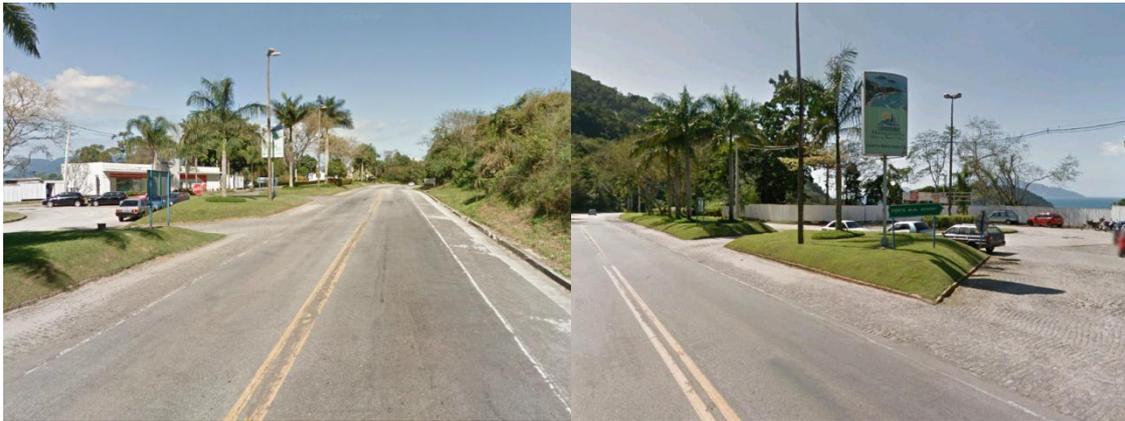
**Figura 38.** Fotos do acesso para Porto Real Resort

O acesso em paralelepípedo é extenso e possui áreas para estacionamento, existem duas possibilidades de entradas e saídas. Não há sinalização vertical orientando o condutor de qual entrada ou saída deve ser utilizada, o que traz maior insegurança no caso de cruzamento de veículos. As imagens a seguir apresentam algumas das características mencionadas.

Apesar de ser um local inclinado e entre curvas, trata-se de um acesso onde há boa visualização. No entanto, cuidados com manutenção e sinalização são necessários. O acesso está localizado em área predominantemente rural, onde não há forte influência do tráfego local.

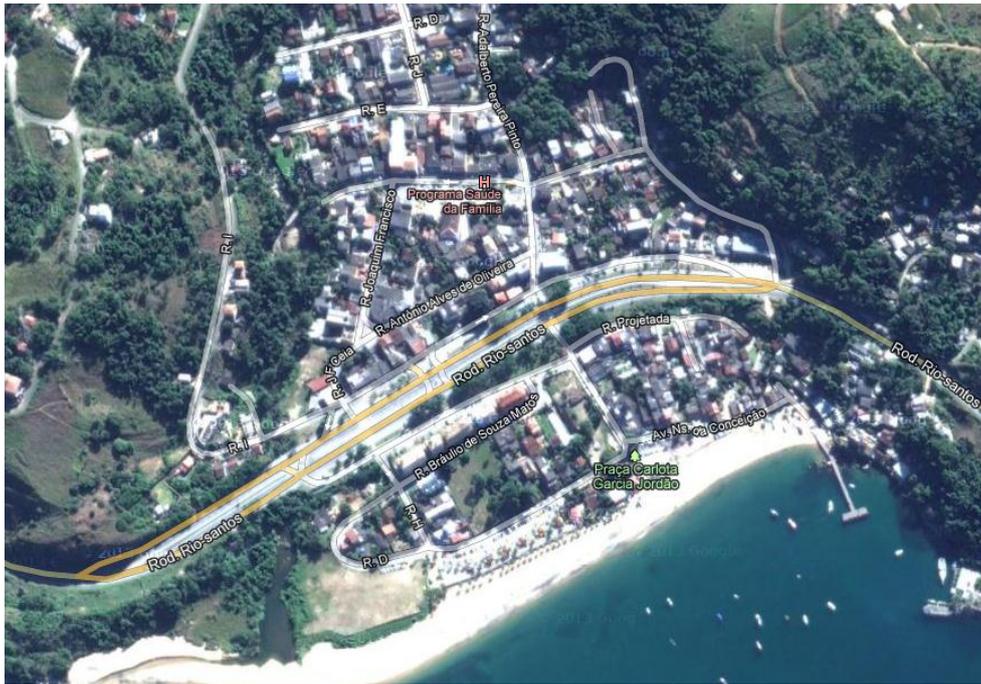
Figura 39. Imagem de satélite da interseção para Conceição de Jacareí

**02. Interseção para Conceição de Jacareí:** conta com pista dupla e canalização do fluxo através de canteiros centrais. Esta interseção permite o acesso à concentração urbana de Conceição de Jacareí, de ambos os lados da via há considerável movimento de veículos saindo e entrando nos acessos. A imagem a seguir apresenta a visualização por satélite da interseção.

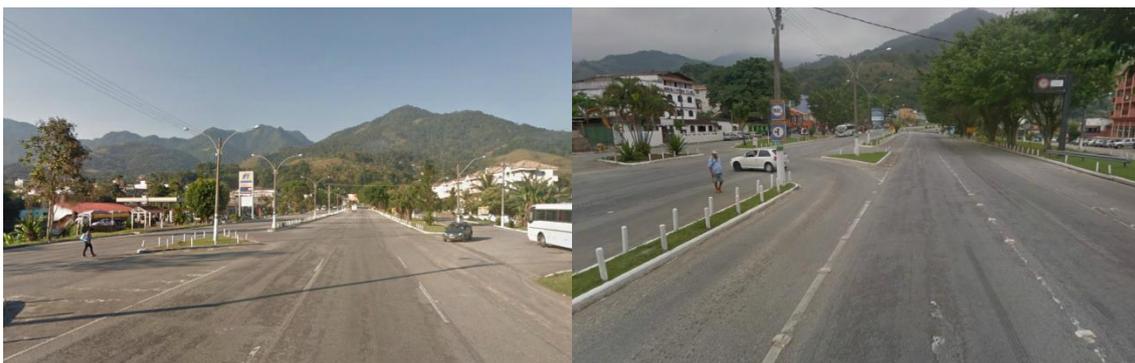
Figura 40. Acessos na interseção para Conceição de Jacareí

Possui pavimentação asfáltica, em sua extensão existem três vias que permitem a entradas e saídas de veículos para o Distrito de Conceição de Jacareí, no município de Mangaratiba/RJ. Cada entrada/saída dá acesso a uma via diferente, que se conecta com as demais vias da malha. É possível a realização de retorno, através desta interseção.

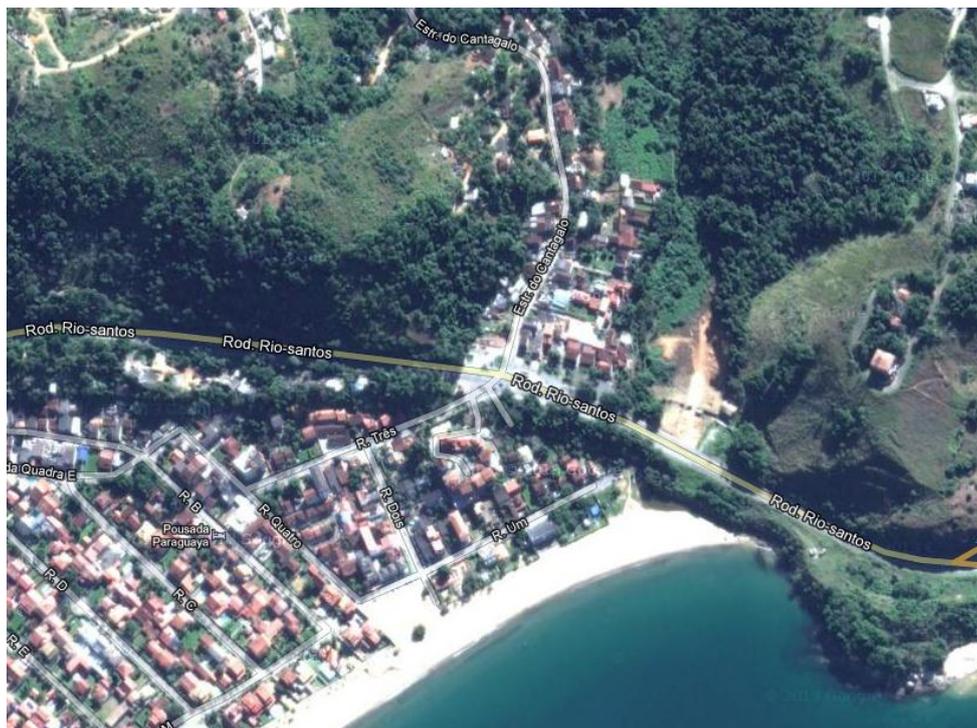
**Figura 41.** Imagem de satélite da interseção para Cantagalo e Cidade da Bíblia

**03: Interseção para Cantagalo e Cidade da Bíblia:** interseção em nível, tal como as analisadas anteriormente. Permite o acesso para as comunidades do Cantagalo e da Cidade da Bíblia e é formada pelo cruzamento entre duas vias (BR-101 e estrada de acesso ao Cantagalo e à Cidade da Bíblia).

A via que permite acesso ao Cantagalo tem uma rotatória para auxílio do fluxo dos veículos, no lado oposto, o acesso para a Cidade da Bíblia conta com canteiros sinalizados, que também objetivam melhorar o fluxo do acesso. A figura a seguir apresenta a imagem de satélite da interseção em análise.

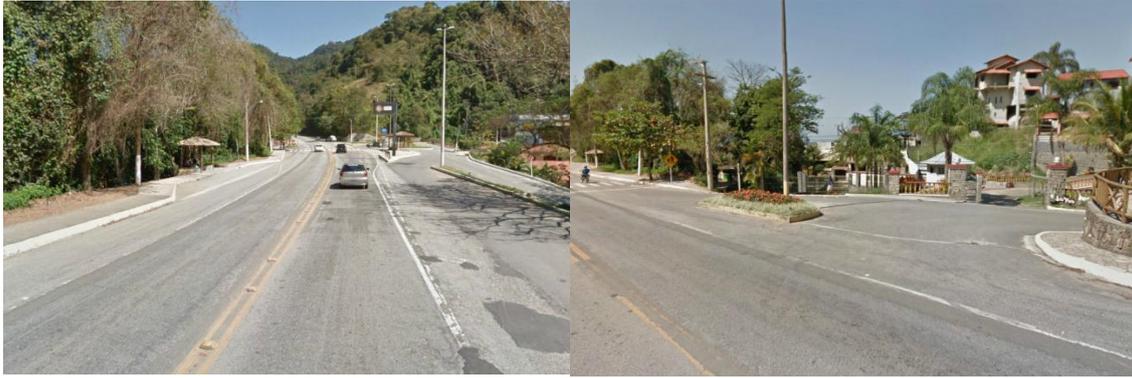
**Figura 42.** Acessos na interseção para Cantagalo e Cidade da Bíblia

Considerando o acesso ao Cantagalo, percebe-se que além da estrada principal há uma rua transversal paralela à BR-101, que dá acesso a residências. Existe uma rotatória que possibilita a diminuição da velocidade na interseção entre a estrada do Cantagalo, a rua transversal e a BR-101.

São vistos como fatores críticos na interseção, a inadequação das faixas de aceleração e desaceleração, que praticamente não existem. Além disso, a localização dos pontos de ônibus põem em risco a travessia de pedestres. Trata-se de uma área com influência do tráfego local, visto que está situada próxima a um pequeno aglomerado urbano.

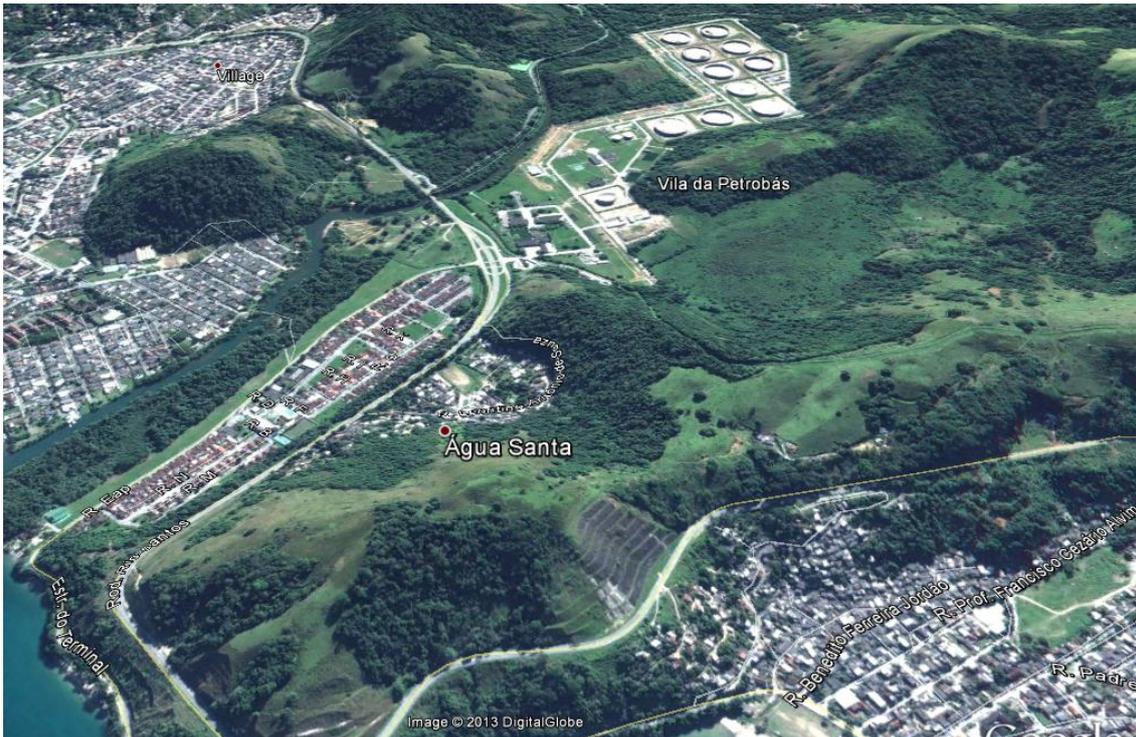
**Figura 43.** Imagem de satélite da interseção para Petrobras

**04: Interseção para Petrobras:** trata-se de uma grande interseção formada por uma espécie de rotatória vazada, a qual permite de um lado, acesso a propriedade da Petrobrás, e do lado oposto o acesso a comunidades da chamada Ponta Leste, bem como a um Terminal da Petrobras. A Figura 43 possibilita a visualização geral de onde se encontra a interseção.

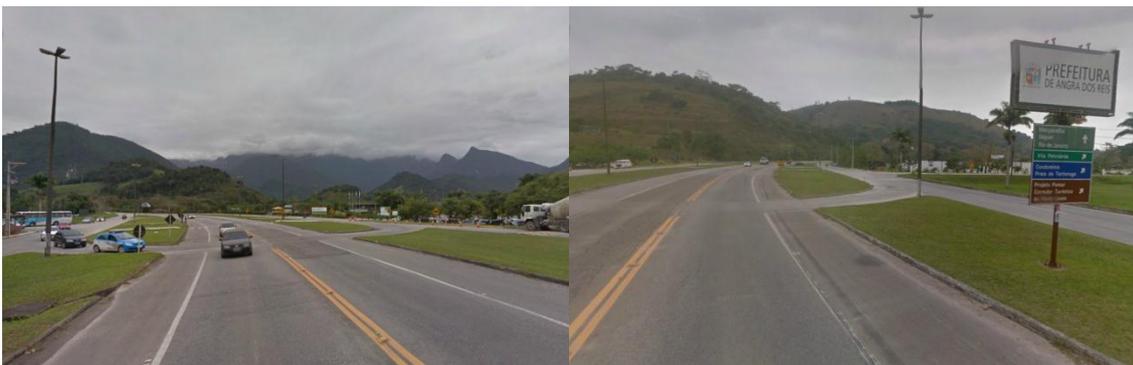
**Figura 44.** Acessos na interseção para Petrobras

As duas vias as quais a interseção permite acesso são pavimentadas, nelas e na rodovia existem dispositivos físicos, como tachões, que funcionam como redutores de velocidade. Há considerável desgaste no pavimento neste local. Próximo ao centro da interseção existem faixa de pedestres, destinadas a travessia dos mesmos. É possível a realização de retorno, através desta interseção.

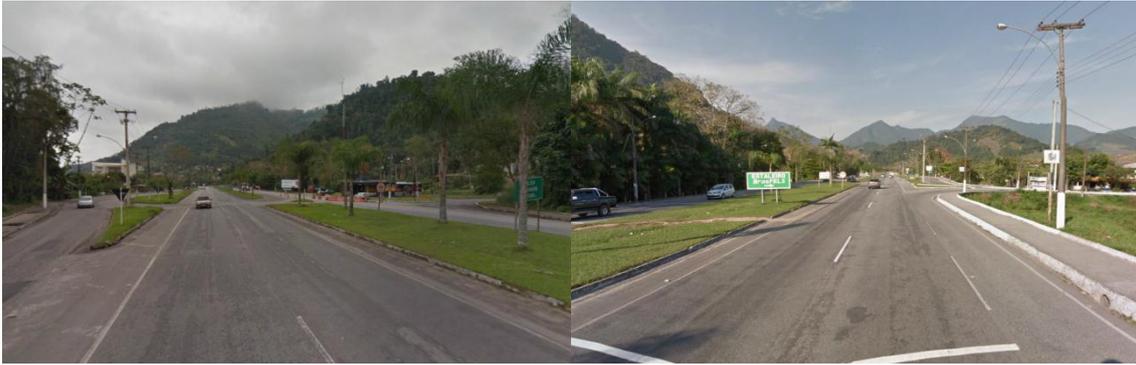
**Figura 46.** Acessos na interseção para Estaleiro Brasfels

A interseção principal é a de acesso ao Estaleiro Brasfels, a qual se encontra bastante próxima de um posto da Polícia Rodoviária Federal. Contudo, existem ainda três acessos pavimentados e dois não pavimentados. É possível inclusive realizar o retorno através da canalização da interseção. Além disso, há 4 pontos de ônibus, um antes e outro depois da parte duplicada, bem como outros dois no trecho duplicado, considerando os dois sentidos da via.

A sinalização é visível, mas por conta da alta acessibilidade no local, os condutores podem sentirem-se confusos. O asfalto e a pintura das faixas estão precisando de manutenção, visto o estado de desgaste. Há travessia frequente de pedestres, ciclistas, motociclistas e veículos, evidenciando a grande influência do tráfego local.

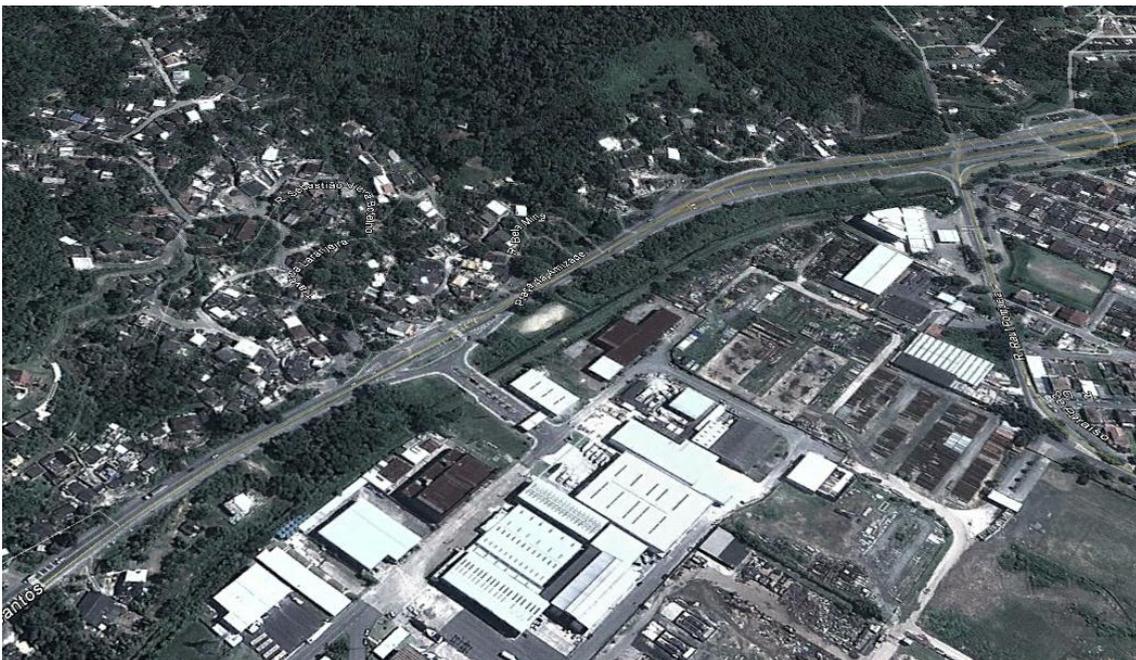
**Figura 47.** Imagem de satélite da interseção para Marina Verolme

**o6: Interseção para Marina Verolme:** muito próxima da interseção mencionada anteriormente (o5), e que também possui grande movimento. Tem formato semelhante ao de uma rotatória vazada, conforme pode ser observada na imagem de satélite a seguir.

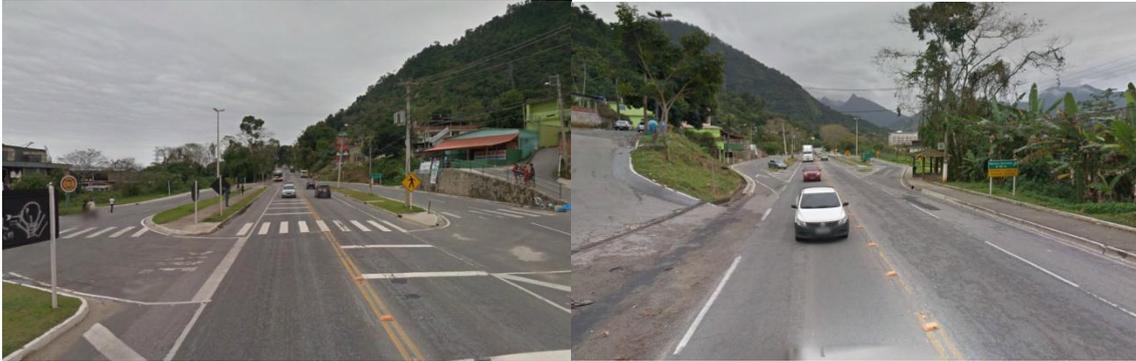
**Figura 48.** Interseção para Marina Verolme

Todas as vias relacionadas à interseção são pavimentadas. De um lado há a via de acesso à Marina Verolme e do outro existem duas vias que dão acesso a residências. Existe um ponto de ônibus antes da interseção e outro depois, sendo que próximo a esse há outro acesso, com duas vias também pavimentadas.

A sinalização vertical está em bom estado de conservação, já a sinalização horizontal e o pavimento estão bastante desgastados, necessitando de melhorias. As faixas de aceleração e desaceleração ou não existem ou são pequenas. Trata-se de uma área em processo de urbanização, de modo que sofre influência do tráfego local.

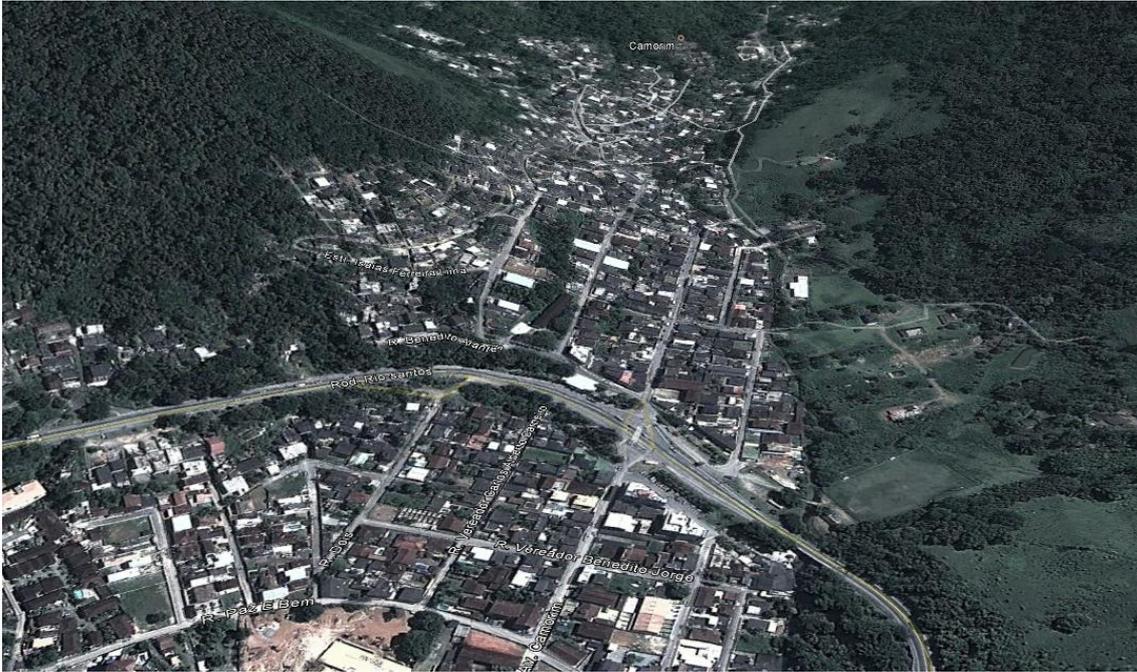
**Figura 49.** Imagem de satélite da interseção para Camorim

**07: Interseção de acesso para Camorim:** interseção em nível, do tipo canalizada, que permite acesso através de duas vias à comunidade de Camorim. Cada uma dessas vias está situada de um lado da BR-101 e são conectadas às demais vias da comunidade. A seguir, a imagem de satélite permite a visualização superficial da interseção.

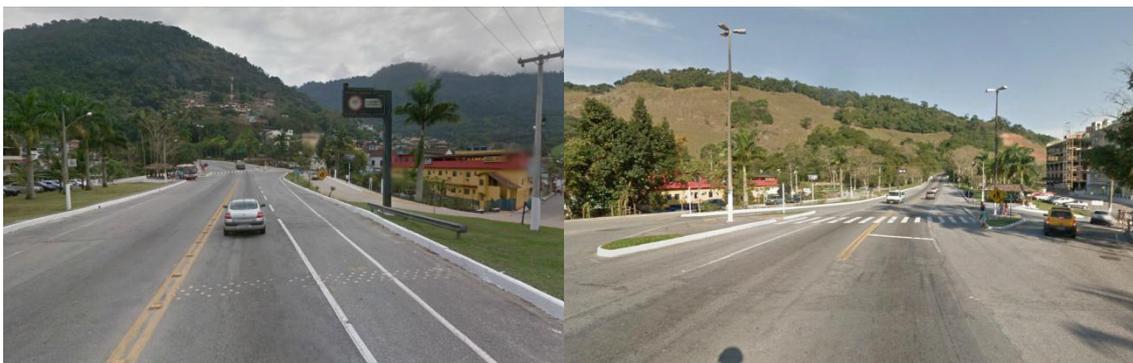
**Figura 50.** Acessos na interseção para Camorim

As vias de acesso são pavimentadas, sendo que se percebe a existência de sonorizadores e redutores físicos de velocidade e um redutor eletrônico de velocidade. Existe um grande ponto de ônibus e faixas sinalizando a travessia de pedestre ao centro da interseção.

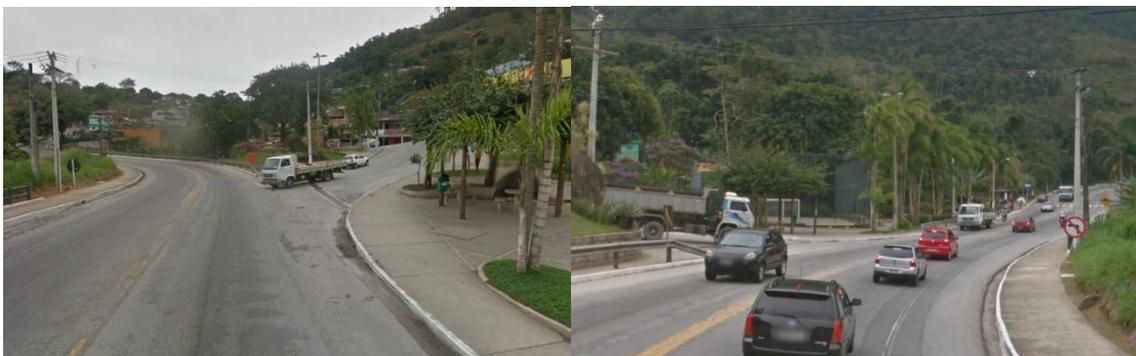
**Figura 52.** Acessos na interseção para Camorim Pequeno

O acesso é pavimentado e existem redutores físicos de velocidade. A sinalização é visível, mas a sinalização horizontal necessita de reparos.

Situada em uma área semiurbana, a interseção sofre influência do tráfego local, no qual são incluídos pedestres, ciclistas, motociclistas e veículos.

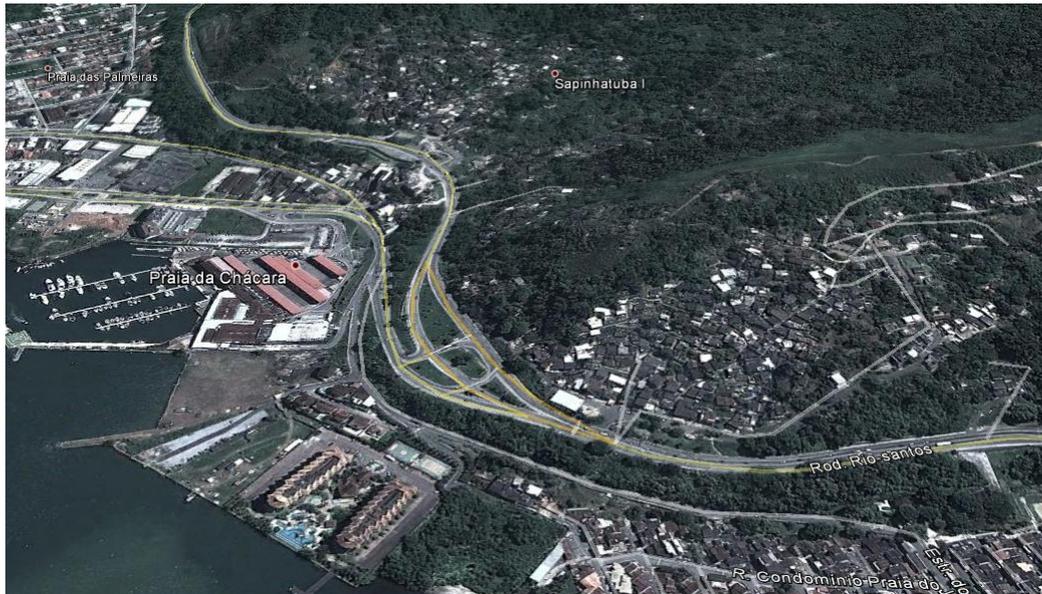
**Figura 53.** Imagem de satélite da interseção principal de acesso a Angra dos Reis

**09: Interseção para Angra dos Reis:** a partir dela inicia-se outro SNV, sendo que esta interseção representa o principal acesso à cidade de Angra dos Reis é uma grande interseção canalizada, como pode se observar na imagem do satélite.

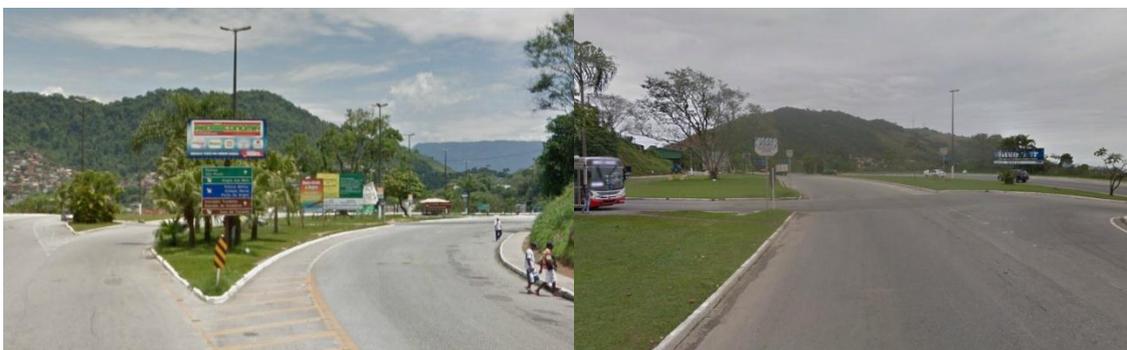
**Figura 54.** Interseção principal de acesso a Angra dos Reis

Existe um acesso a um bairro de Angra dos Reis antes do início da grande interseção, onde neste local existe também um ponto de ônibus. A via de acesso ao centro de Angra dos Reis é pavimentada, há grande fluxo de veículos que entram e saem da cidade.

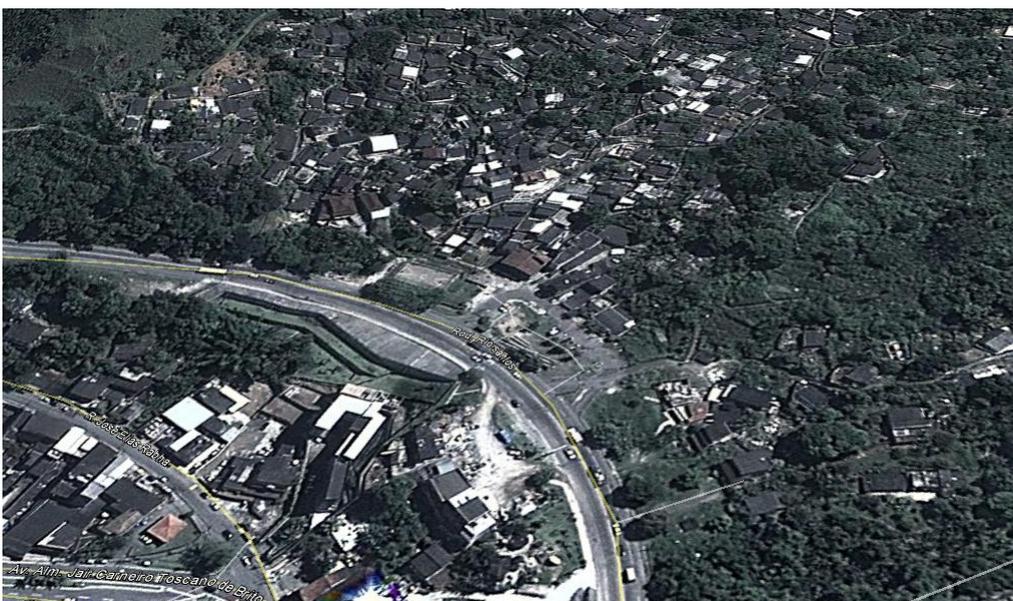
Figura 57. Imagem de satélite da interseção de acesso a Sapinhatuba I

**01: Interseção para Sapinhatuba I:** é uma interseção pequena do tipo gota, mas que possui grande movimentação. Situa-se em uma curva, estando próxima ao acesso principal de Angra dos Reis, tal como pode ser observado na imagem de satélite.

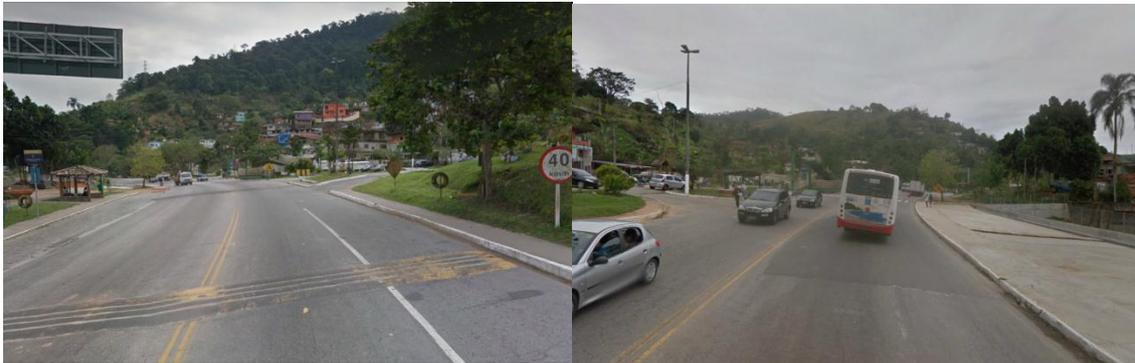
**Figura 58.** Acessos na interseção para Sapinhatuba I

Além da interseção em gota, existem outras duas vias que permitem acesso ao bairro, todas são pavimentadas. A sinalização é visível, mas necessita da maior manutenção e melhorias para a orientação dos condutores, principalmente alertando sobre os redutores físicos de velocidade que existem no local.

Trata-se de uma área urbana, estando relativamente perto do centro de Angra dos Reis. Há considerável movimento de pedestres, ciclistas, motociclistas e veículos, entrando e saindo do bairro, o que configura a forte influência do tráfego local.

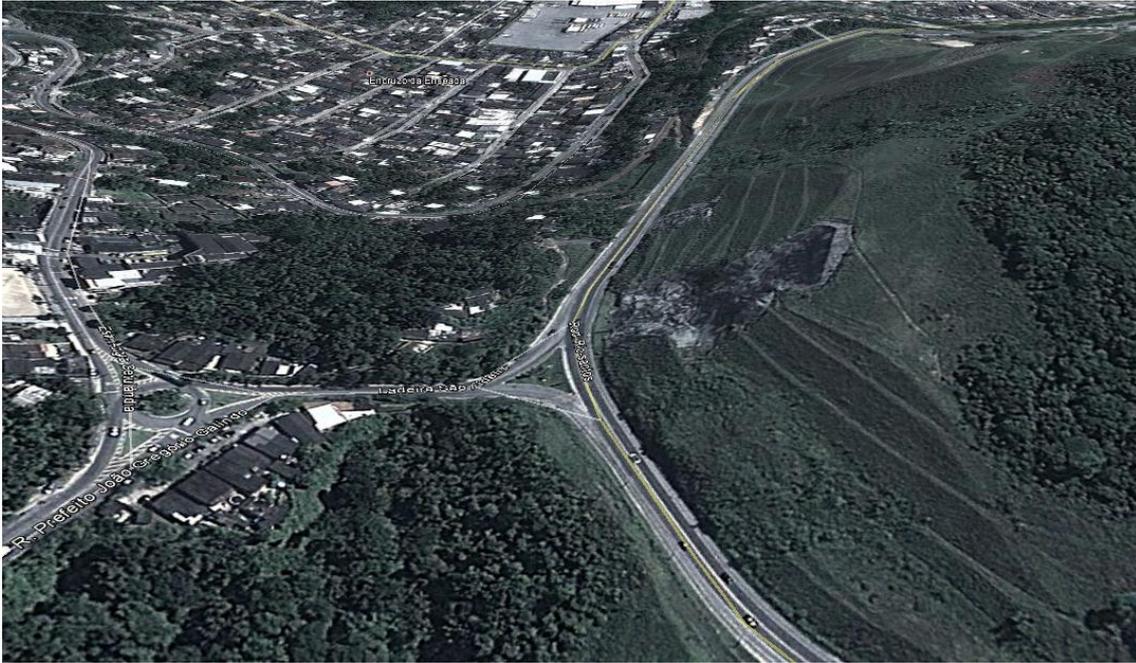
**Figura 59.** Imagem de satélite interseção de acesso a Angra dos Reis

**02: Interseção para Angra dos Reis:** trata-se de outra interseção que também permite acesso a cidade de Angra dos Reis, inclusive ao Colégio Naval, indicado como abrigo para os ilhéus das ZPE 3 e 5 no caso de uma emergência nuclear. Mesmo sendo uma interseção pequena, merece atenção devido ao grande fluxo de veículos que passa por ela e à localização em uma curva, como observado na imagem de satélite a seguir.

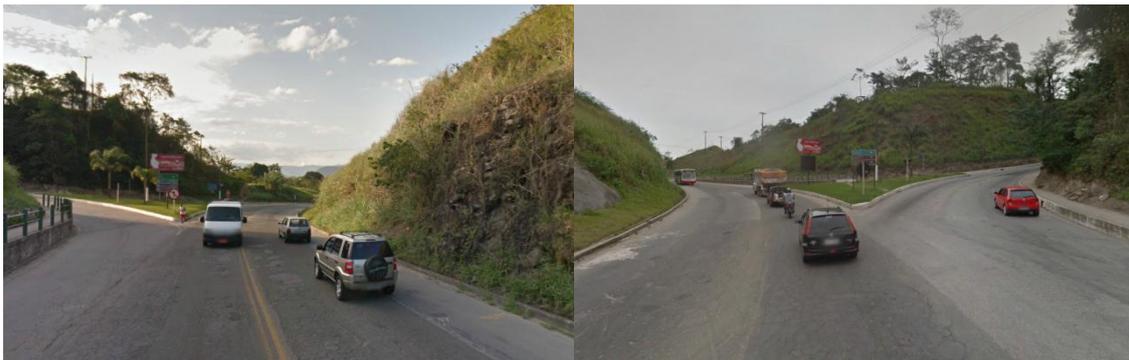
**Figura 60.** Acessos na interseção para Angra dos Reis

Há apenas uma via de acesso na qual foi instalada uma ilha, que objetiva orientar o fluxo de entrada e saída de veículos à cidade de Angra dos Reis. A via é pavimentada, não se observa grande espaço destinado às pistas de aceleração para entrar na rodovia. Não há canalização ou um espaço delimitado para conversão a esquerda, o que pode incorrer riscos.

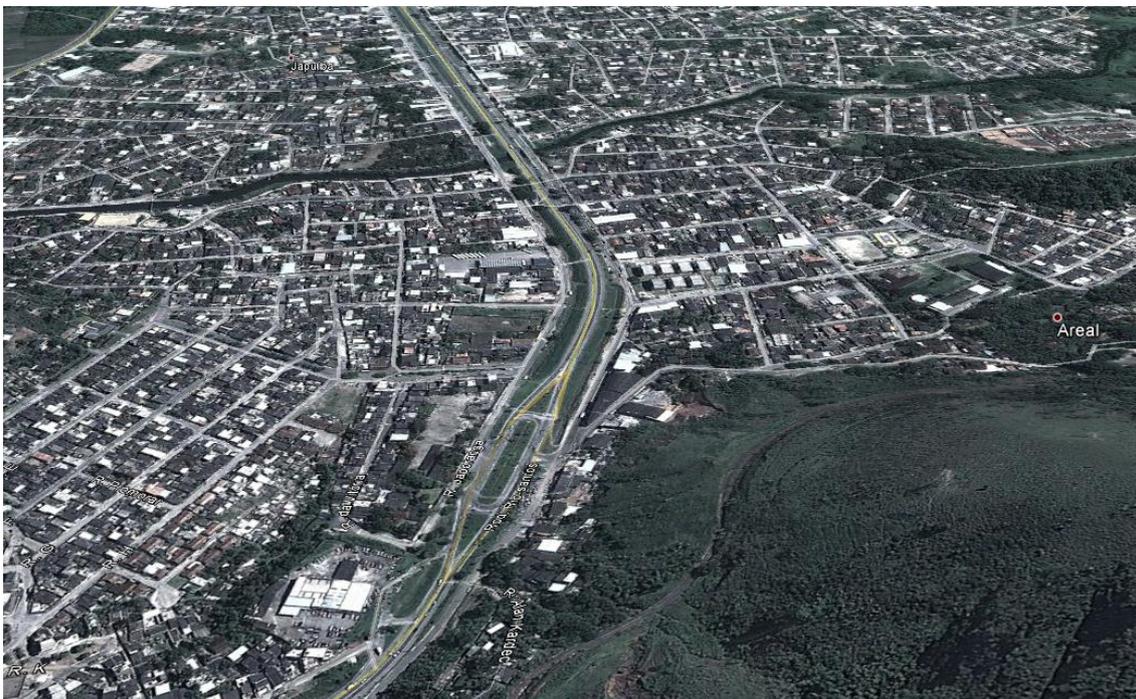
**Figura 61.** Imagem de satélite da interseção para Nova Angra

**03: Interseção para Nova Angra:** trata-se de uma rotatória urbana, a qual permite acesso tanto ao bairro de Nova Angra, bem como ao bairro de Campo Belo e ao aglomerado urbano de Japuiba. Isso porque as vias que a interseção permite acesso estão conectadas com outras vias da malha, como se observa na seguinte imagem de satélite.

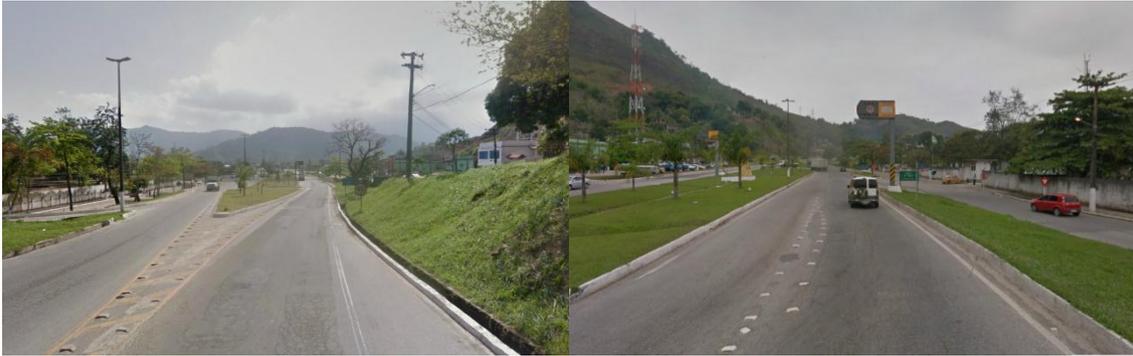
**Figura 62.** Acessos na interseção para Nova Angra

Esta é uma grande interseção, que possui duas vias: uma que dá acesso ao bairro de Nova Angra e outra ao bairro de Campo Belo e à 7ª Unit. do DNIT. Antes da interseção, há outra via de acesso ao bairro Campo Belo, sendo que todas as vias mencionadas são pavimentadas. Existem redutores eletrônicos de velocidade, e próximo destes redutores estão localizadas faixas de pedestre para a travessia dos mesmos.

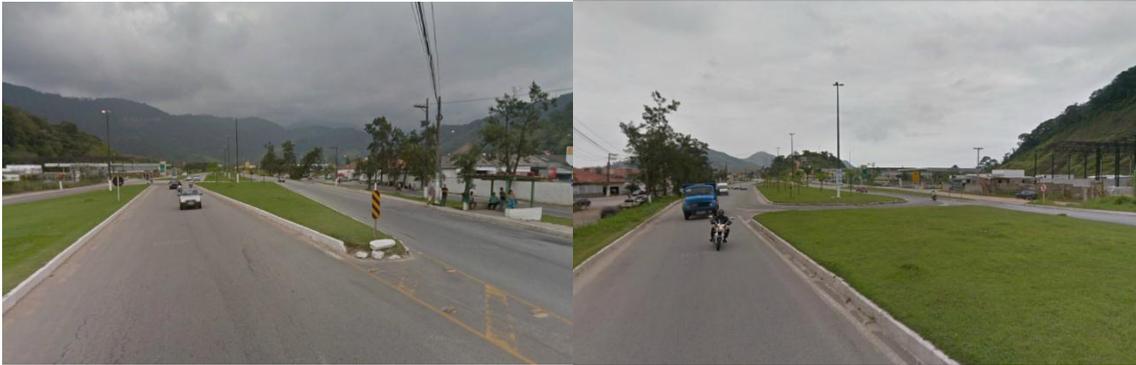
**Figura 64.** Acessos na interseção para Praia da Ribeira

A interseção possui uma via de acesso a Praia da Ribeira, que também permite acesso a um posto de gasolina. Há outra via para acesso ao Parque do Belém, e além disso, através da interseção é possível a realização de retorno na rodovia. Todas estas vias são pavimentadas, todavia, o pavimento encontra-se desgastado.

A sinalização é visível, todavia, assim como outras interseções mencionadas, esta também necessita de maior manutenção com relação a sinalização horizontal e ao pavimento. Por estar situada em uma área urbana, sofre forte influência do tráfego local.

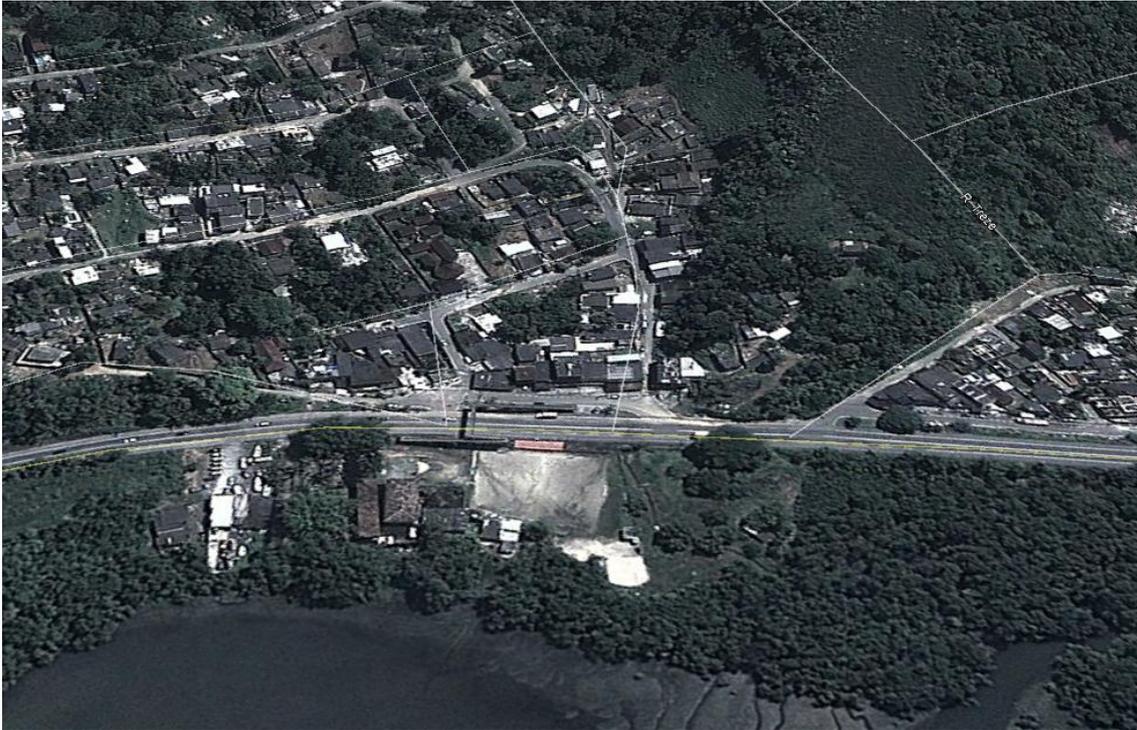
**Figura 65.** Imagem de satélite dos acessos para Gamboa do Belém

**05: Interseção para Gamboa do Belém:** na verdade são três interseções, uma próxima da outra, que dão acesso ao bairro Gamboa do Belém. São interseções simples e pequenas, há duas que se comunicam através de uma via. A imagem de satélite em seguida mostra a disposição destas interseções.

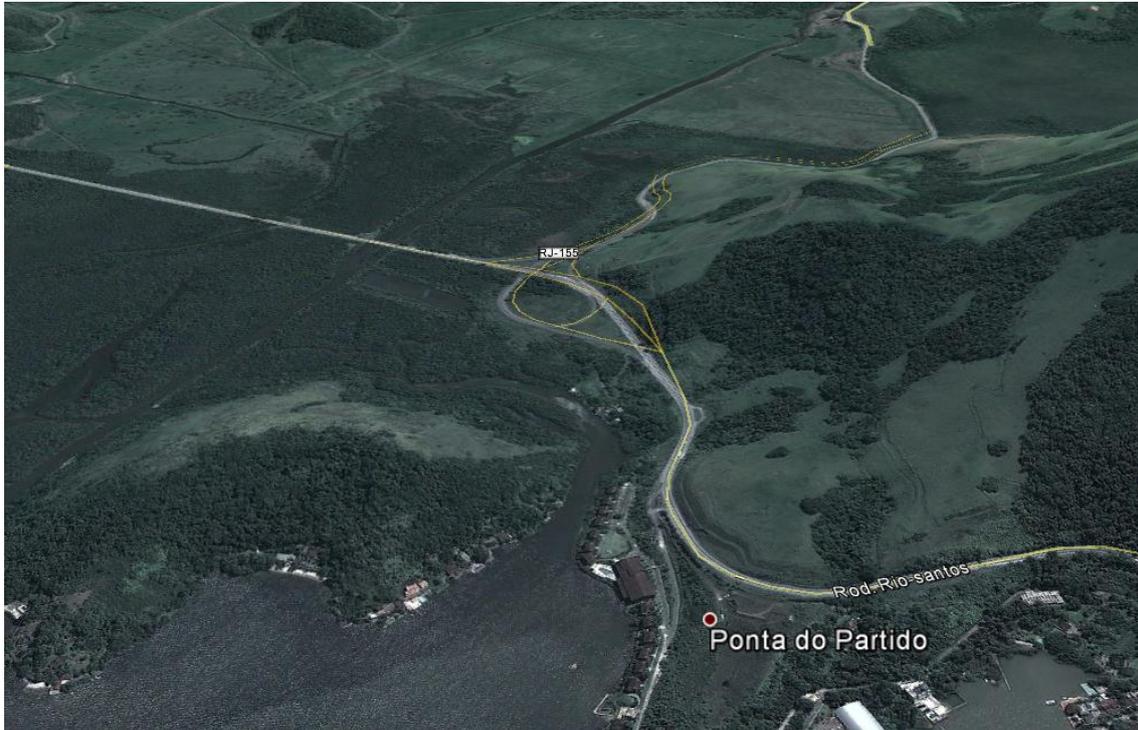
**Figura 67.** Imagem de satélite da interseção entre BR-101 e BR-494/RJ-155

**o6: Interseção entre BR-101 e BR-494/RL-155:** esta interseção permite acesso ao município de Rio Claro/RJ. É do tipo trombeta, e trata-se da única interseção em desnível analisada na área de estudo, conforme pode ser observado na imagem de satélite apresentada na Figura 67.

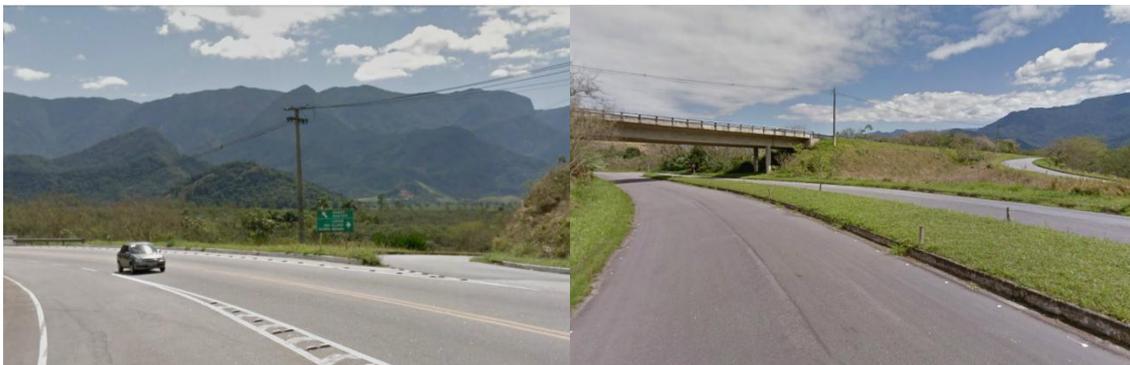
**Figura 68.** Interseção entre BR-101 e BR-494/RJ-155

As vias que se interceptam são pavimentadas e possuem faixa de aceleração e desaceleração, facilitando a entrada e saída das correntes de tráfego de uma rodovia para outra.

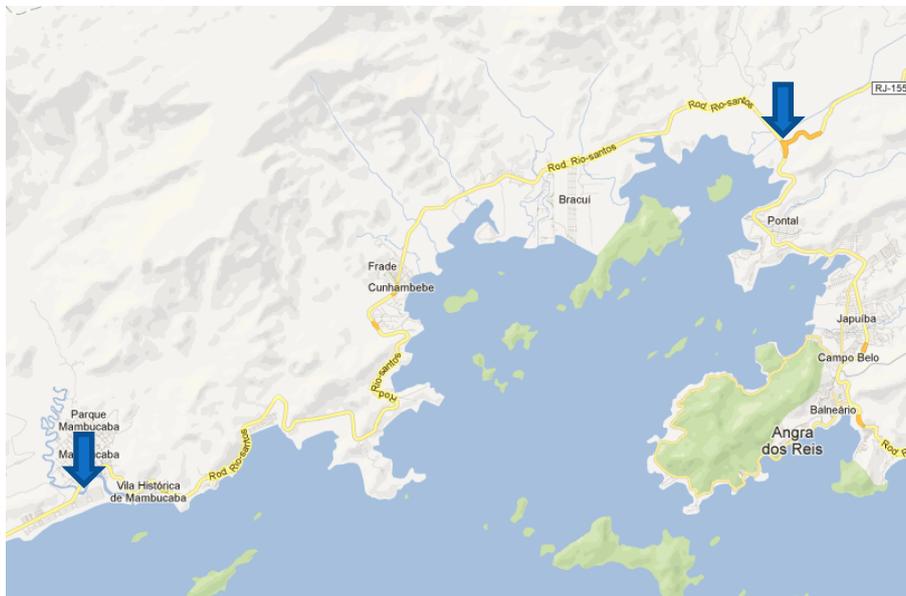
**Figura 69.** Localização do trecho SNV 101BRJ3390

Este SNV tem seu início na interseção com a BR-494 coincidente com a RJ-155 (km 495,2), a qual permite acesso a Rio Claro, terminando no Rio Mambucaba, divisa entre os municípios de Angra dos Reis/RJ e Paraty/RJ (km 528,7), possuindo, portanto, uma extensão total de 33,5 quilômetros. As setas da figura a seguir indicam o início e o fim do referido trecho.

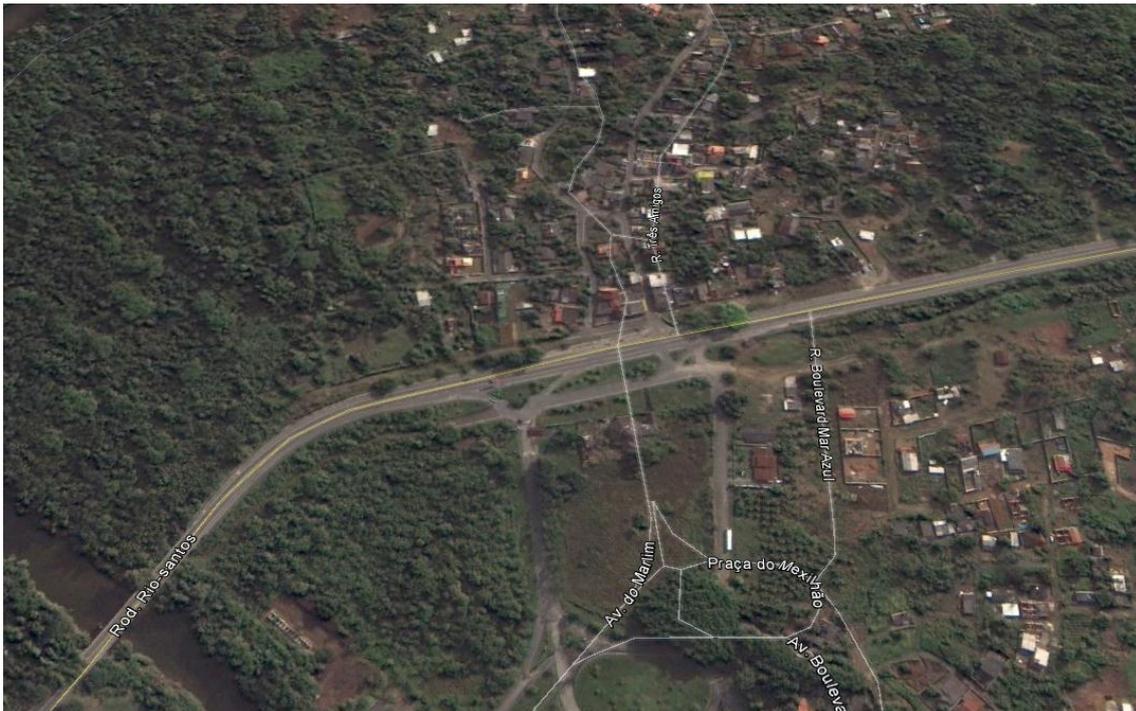
**Figura 71.** Imagem de satélite da interseção para condomínio Porto do Bracuhy

**01: Interseção para condomínio Porto do Bracuhy:** trata-se de uma interseção com ilhas de canalização em uma das vias de acesso, para orientar o fluxo de veículos de entrada e saída do condomínio Porto do Bracuhy. Através desta interseção é possível também ter acesso a outras ruas e, portanto, a outras residências situadas ao lado do condomínio e no lado oposto da rodovia. Está localizada próxima a uma curva, que por sua vez é seguida de uma ponte, isso pode ser observado na imagem de satélite a seguir.

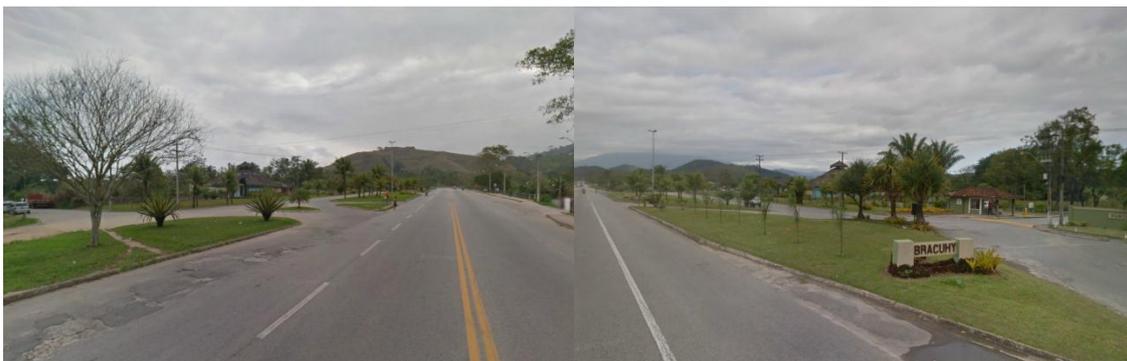
**Figura 72.** Interseção para o condomínio Porto do Bracuhy

Além da rua de acesso ao condomínio, existem mais duas ruas que são paralelas a esta, uma pavimentada e outra sobre leito natural. No lado oposto da rodovia existem duas ruas pavimentadas que dão acesso a outras residências e comércio locais.

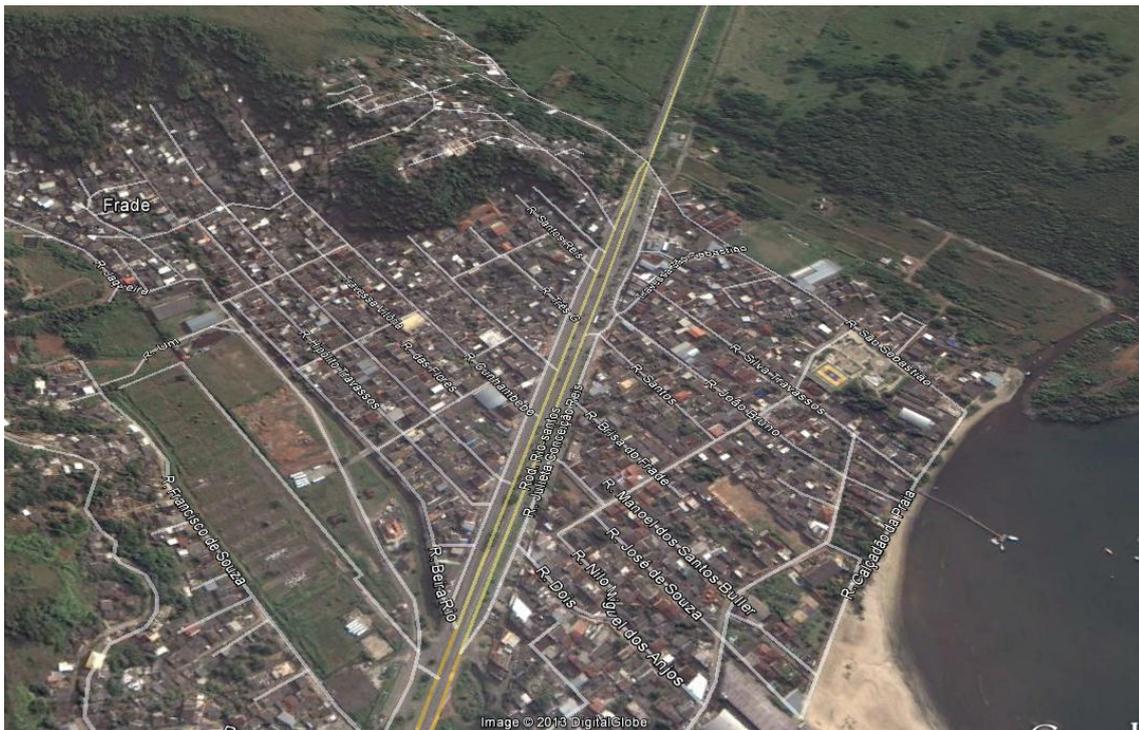
Figura 73. Imagem de satélite das interseções para Frade

**02: Interseções para Frade:** consiste em várias interseções, que permitem acesso ao aglomerado urbano do Frade. A imagem de satélite na sequência permite visualizar a disposição de algumas ruas, que possibilitam a entrada e saída de veículos na área urbanizada.

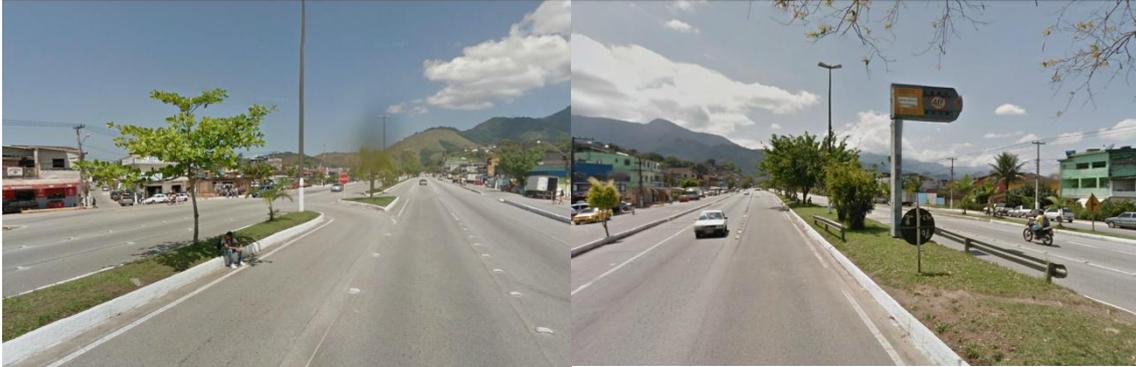
**Figura 74.** Acessos na interseção para Frade

Antes do início da pista duplicada existem dois acessos ao bairro, um em cada lado da rodovia, ambos pavimentados. Já considerando a parte duplicada, existem 4 vias que permitem acesso ao bairro, sendo que uma delas é de paralelepípedo, localizada a esquerda da rodovia, que permite também acesso a um posto de

gasolina. As demais vias são pavimentadas, sendo que há mais uma do lado esquerdo e duas do lado direito. Existem mais duas vias de acesso ao bairro após o trecho duplicado, ambas pavimentadas.
