**Eletrobras Eletronuclear**

***Estudo para Melhoria da Trafegabilidade, Segurança e Monitoramento Rodoviário da BR 101***

**Fase 1: Avaliação de interferência da área urbana na rodovia BR 101**

**Produto 1: Relatório de levantamento e análise de acessos e interseções**

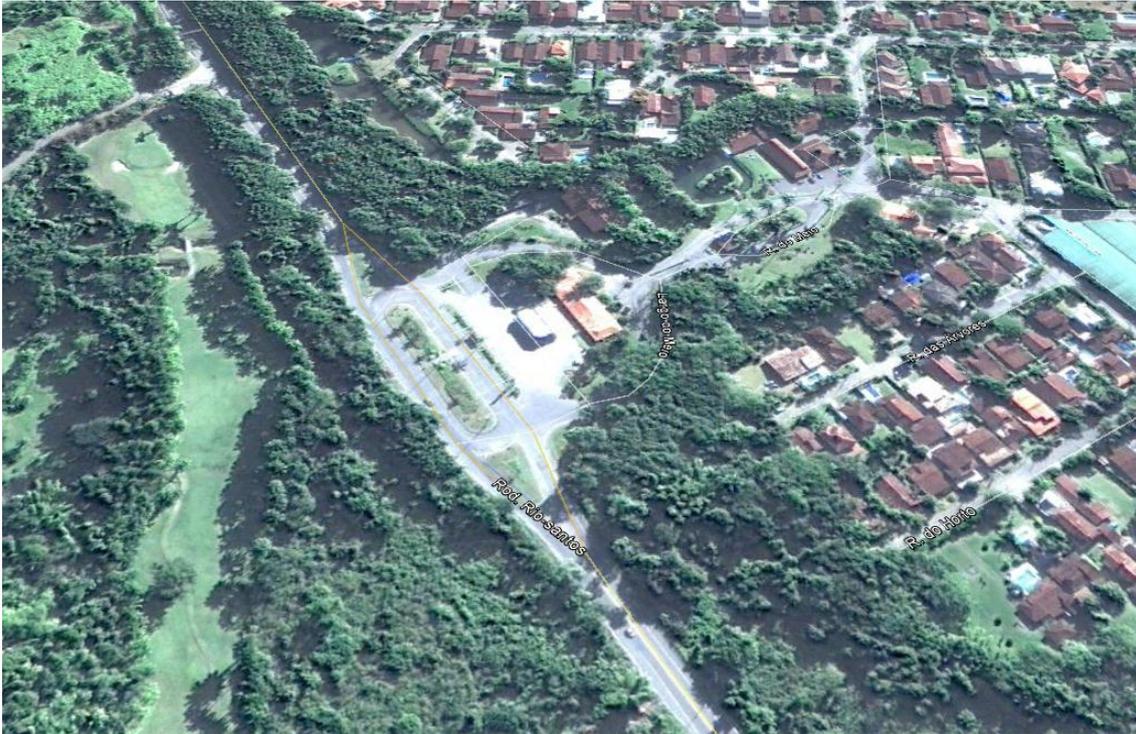
**03: Interseção para condomínio Porto do Frade:** trata-se de uma espécie de rotatória, que permite acesso a um posto de gasolina, a um condomínio, bem como a realização de retorno, conforme apresenta a imagem de satélite a seguir.

**Figura 75.** Imagem de satélite da interseção para condomínio Porto do Frade  
Fonte: ©2013 Google

Todas as vias da interseção são pavimentadas, no entanto, o pavimento está precisando de reparos, assim como a sinalização horizontal. Com relação a sinalização vertical, a mesma é visível e está em bom estado de conservação.

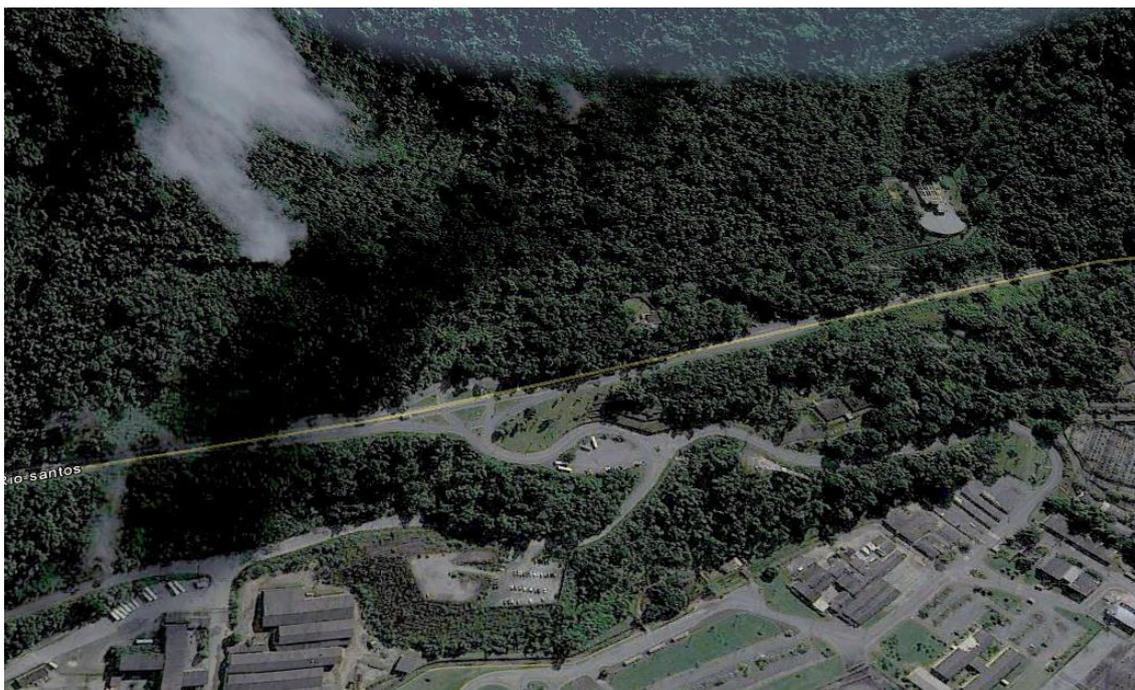
**Figura 77.** Imagem de satélite da interseção para a CNAAA

**04: Interseção de acesso à Usina Nuclear:** trata-se de uma grande rotatória vazada, que dá acesso ao Central Nuclear Almirante Álvaro Alberto (CNAAA).

Em virtude do grande número de acidentes, a rotatória foi fechada de modo que todos os veículos que passam pelo local precisam fazer o contorno da rotatória. A via de acesso a usina é pavimentada e o tráfego de veículos entrando e saindo é intenso, principalmente durante os períodos de início e fim de turno dos funcionários que trabalham nas Usinas.

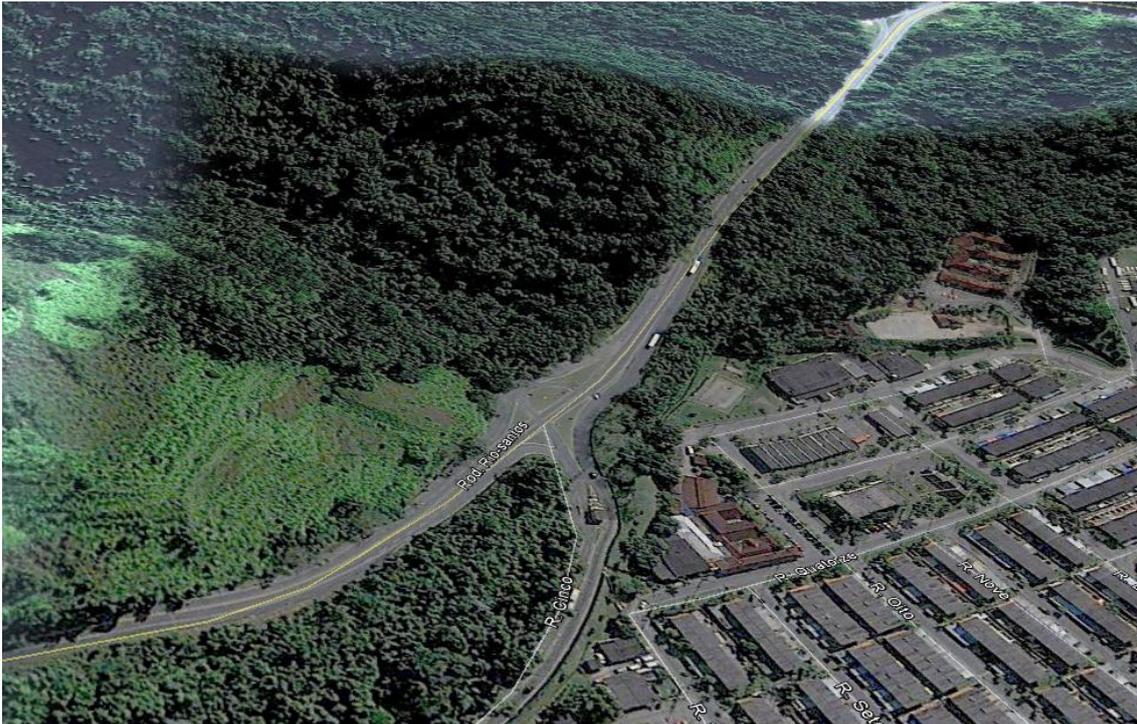
**Figura 79.** Imagem de satélite da interseção para Praia Brava

**05: Interseção para Praia Brava:** é uma interseção pequena, mas que possui grande movimento, relacionado principalmente a muitos funcionários da Eletronuclear que trabalham nas usinas e residem na Praia Brava.

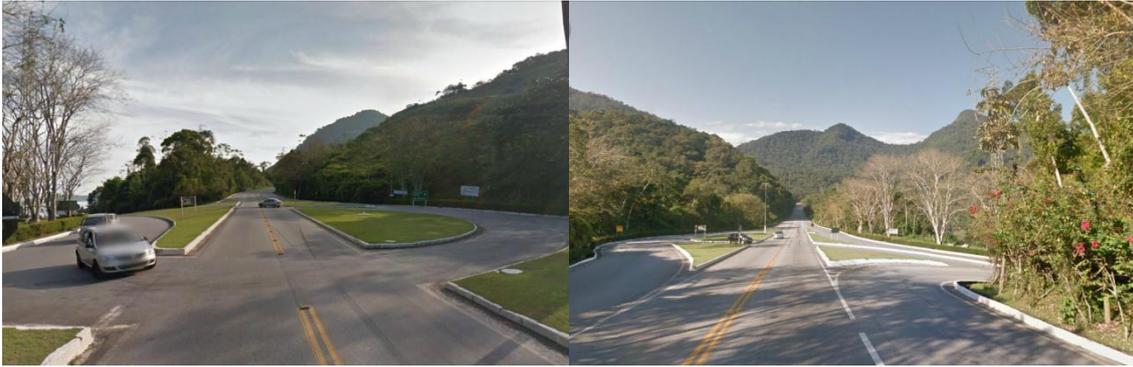
**Figura 80.** Acessos na interseção para Praia Brava

A interseção ocorre apenas com uma via, que é pavimentada e dá acesso às residências localizadas na Praia Brava. Esta interseção conta com ilhas de canalização implantadas na rodovia para auxiliar no fluxo e na orientação da entrada e saída de veículos.

A sinalização é visível e está em bom estado de conservação. Não há grande concentração de pedestres e ciclistas cruzando a rodovia no local, pois trata-se de uma área rural, mas há considerável movimento de veículo, que geralmente tem como origem ou destino a usina nuclear.

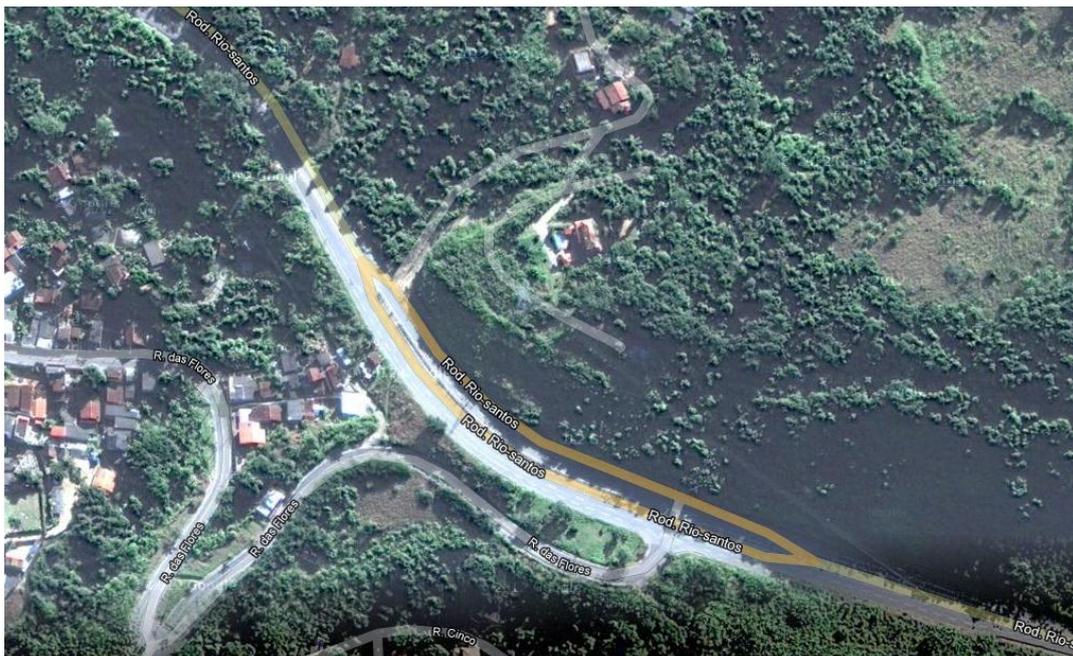
**Figura 81.** Imagem de satélite da interseção para Vila Histórica de Mambucaba

**o6: Interseção para Vila Histórica de Mambucaba:** está localizada em um declive, e para facilitar o acesso à Vila Histórica de Mambucaba, neste trecho a rodovia foi duplicada. Portanto, conta com canteiros centrais que canalizam e orientam o tráfego, de modo que há uma terceira faixa para a entrada e saída de veículos.

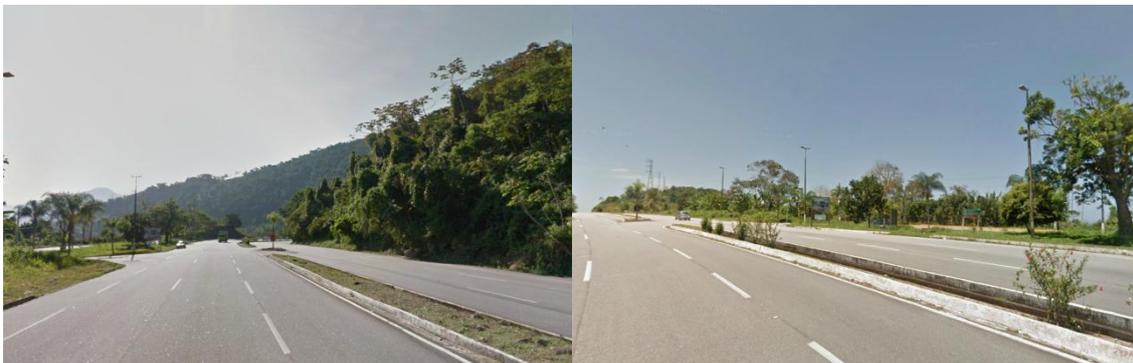
**Figura 82.** Acessos na interseção para Vila Histórica de Mambucaba

No trecho duplicado há apenas uma via que permite acesso a Vila Histórica de Mambucaba, trata-se de uma via pavimentada. Logo ao término da parte duplicada existe uma outra via em leito natural, que permite acesso ao lado oposto da rodovia. Próximo deste acesso há também um ponto de ônibus.

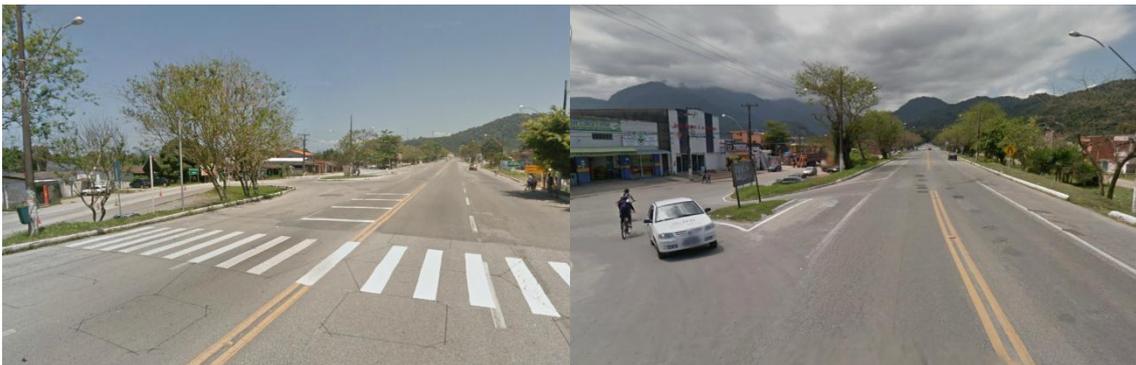
**Figura 84.** Acessos na interseção para Parque de Perequê

Como é possível visualizar na imagem de satélite, o trecho conta com duas vias de acesso pavimentadas no lado direito da rodovia e mais duas vias também pavimentadas no lado esquerdo. Além disso, há um ponto de ônibus próximo a uma das vias de acesso, com uma faixa de pedestre em frente ao mesmo.

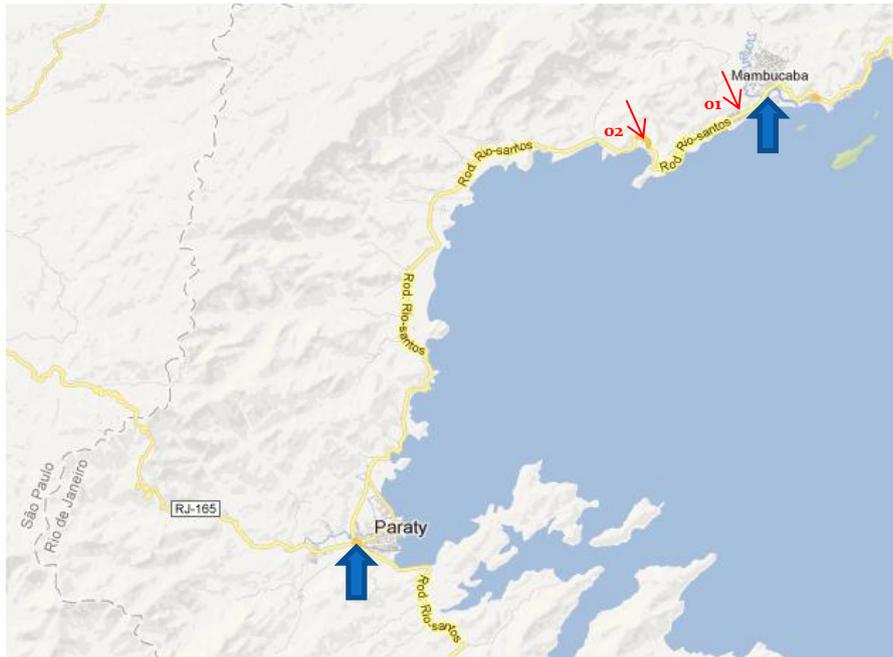
**Figura 86.** Localização das interseções analisadas no trecho 101BRJ3410

Conforme dados do DNIT, o trecho registrou em 2009 um VMD de 2.324 veículos, ou seja, é o trecho com menor VMD na área de estudo. No entanto, é o segundo maior trecho SNV em extensão. Mesmo com uma extensão considerável, não existem muitas interseções importantes neste trecho, tendo sido observadas apenas duas interseções que estão indicadas e numeradas no mapa a seguir.

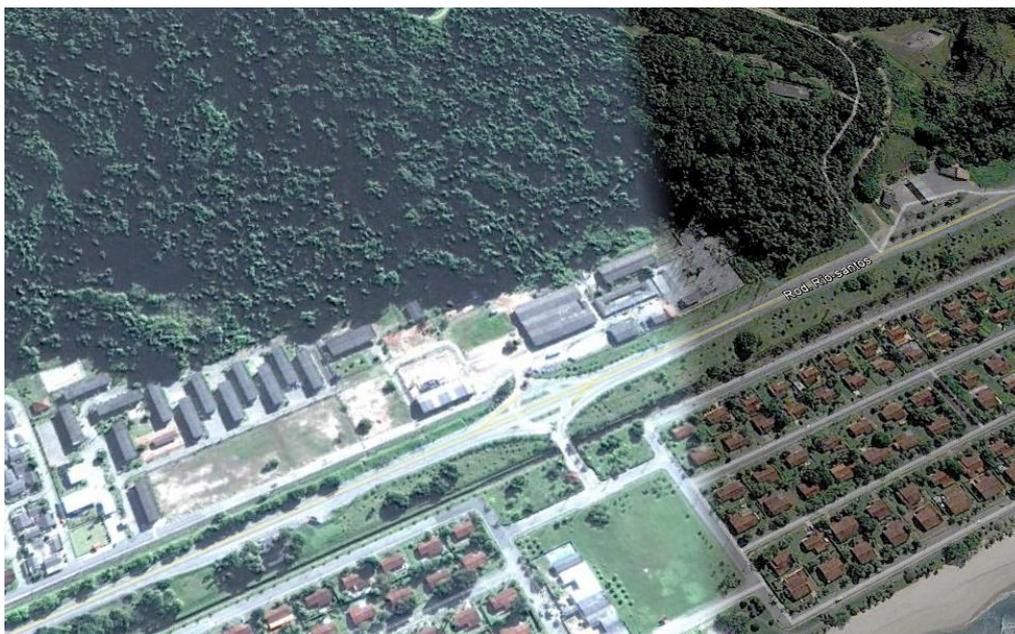
**Figura 87.** Imagem de satélite da interseção para Vila Residencial de Mambucaba

**o1: Interseção para Vila Residencial de Mambucaba:** precedida de um posto de gasolina, a interseção de acesso à Vila Residencial de Mambucaba é do tipo rotatória vazada, que dá acesso às vilas onde residem funcionários da Eletronuclear. A fim de aumentar a segurança na interseção, a rotatória foi fechada, assim como a interseção que dá acesso a usina nuclear.

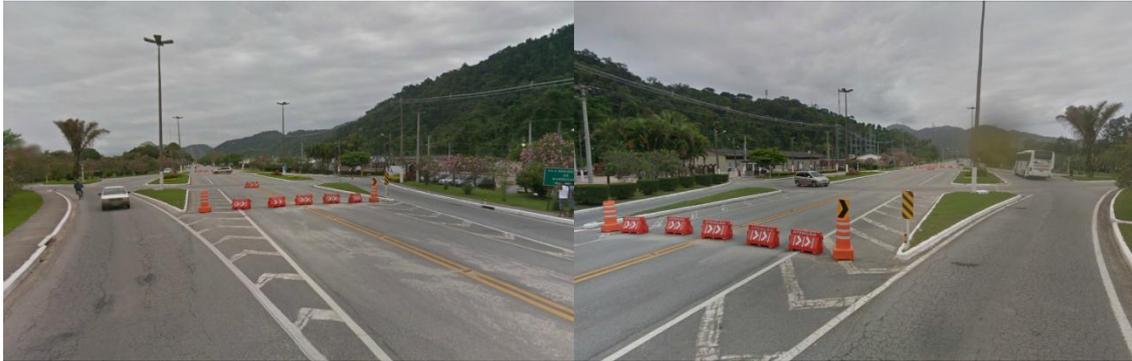
**Figura 88.** Acessos na interseção para Vila Residencial de Mambucaba

A interseção ocorre com duas vias, sendo que uma dá acesso ao lado direito da rodovia e a outra ao lado esquerdo, ambas são pavimentadas e se destinam à residências dos funcionários da Eletronuclear. Há um posto da Polícia Rodoviária Federal bastante próximo a esta interseção, mas atualmente este posto encontra-se fora de operação, pois está em reforma.

A sinalização é visível e se encontra em bom estado de conservação, no entanto, o pavimento necessita de reparos. Trata-se de uma área pouco urbanizada, mas que sofre influência do tráfego local, e portanto há considerável movimento de ciclistas e pedestres na região. Além disso, por se tratar de uma vila onde residem muitos funcionários que trabalham na usina, a interseção tem seu fluxo consideravelmente aumentado nos horários de pico.

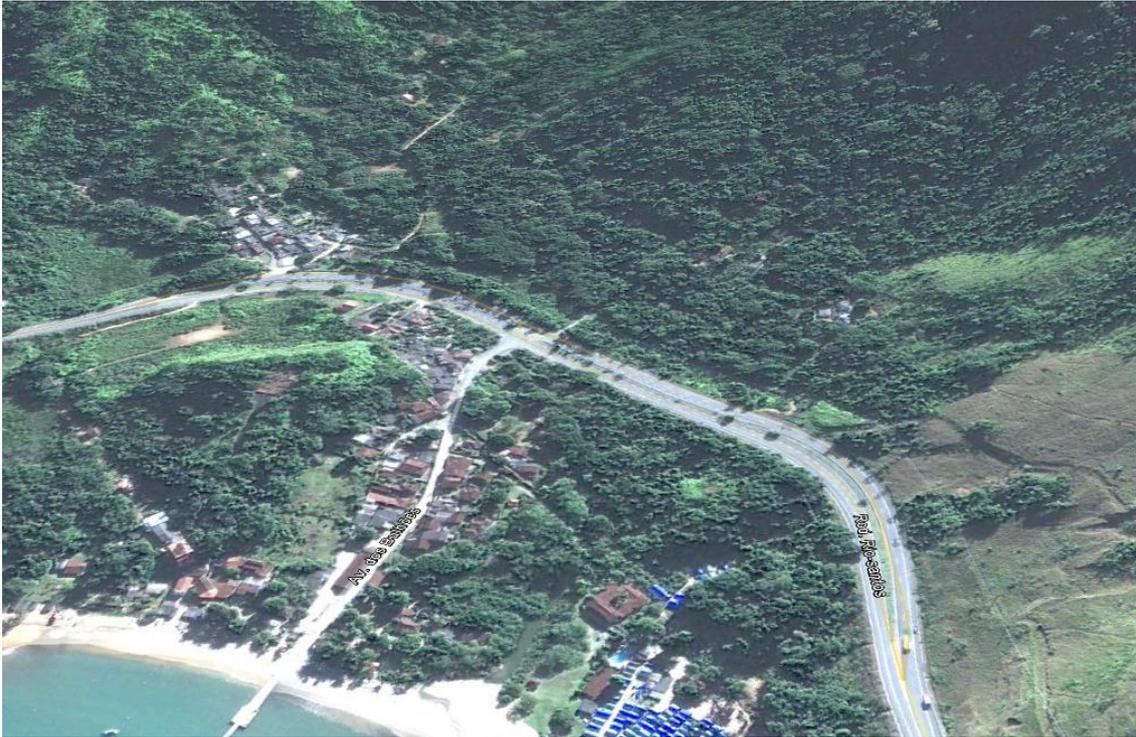
**Figura 89.** Imagem de satélite da interseção para Tarituba

**02: Interseção de acesso para Tarituba:** localizada próxima a curvas e em declive, este trecho possui duplicação, contando inclusive com terceira e quarta faixa no acesso principal a Tariruba. Além disso, existem canteiros e ilhas de canalização de tráfego.

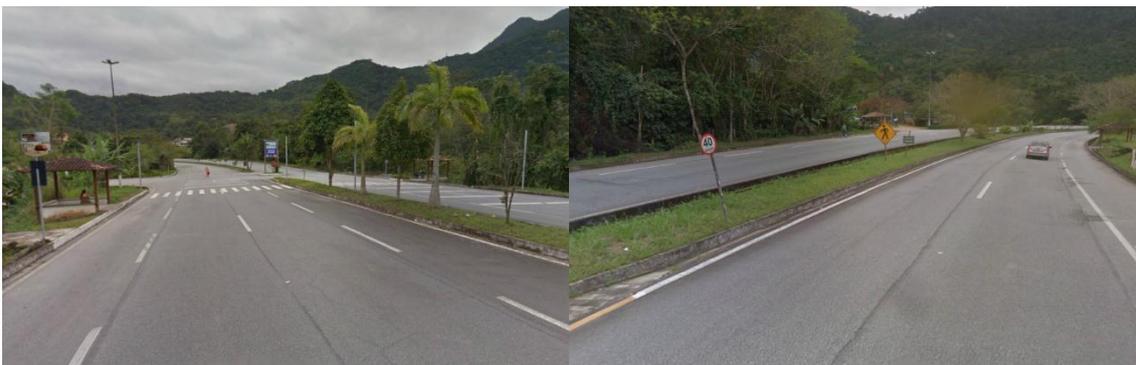
**Figura 90.** Acessos na interseção para Tarituba

Além do acesso principal, há um pequeno acesso pavimentado localizado à esquerda e outro mais próximo ao fim da duplicação, em paralelepípedo, localizado à direita da rodovia. Próximo ao acesso principal, há um ponto de ônibus, que possui uma faixa de pedestre em frente, e próximo ao acesso localizado à direita há outro ponto de ônibus.

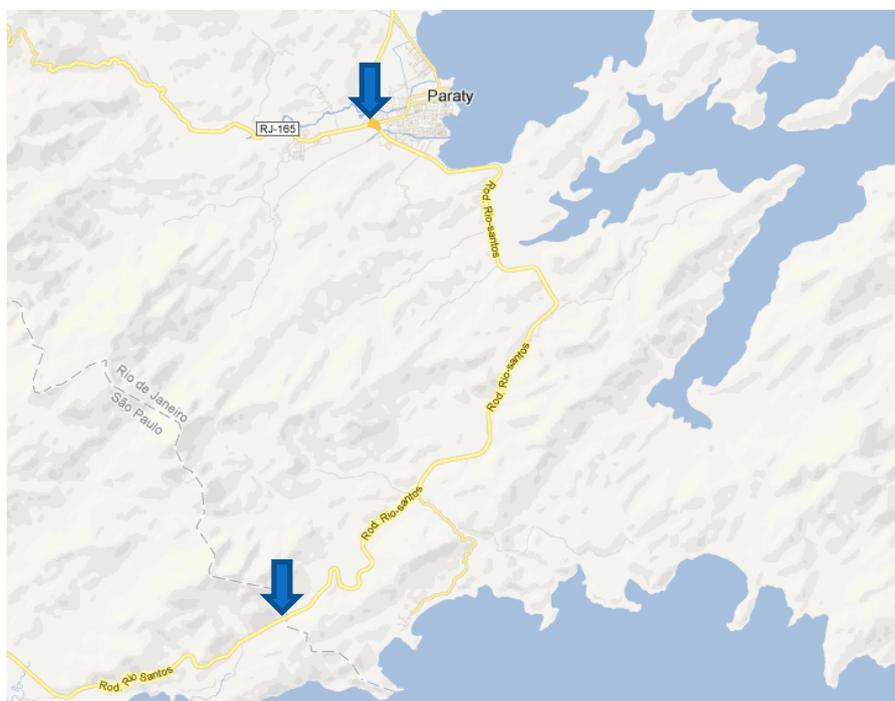
**Figura 91.** Localização do trecho SNV 101BRJ3430

Este trecho SNV tem seu início na interseção da BR-101 com a BR-459 coincidente com a RJ-165 (km 575), que permite acesso a Cunha/SP, e seu término na divisa entre os estados do Rio de Janeiro e São Paulo (km 598,5). Desse modo, possui uma extensão total de 23,5 quilômetros. As setas da figura a seguir indicam o início e o fim do referido trecho.

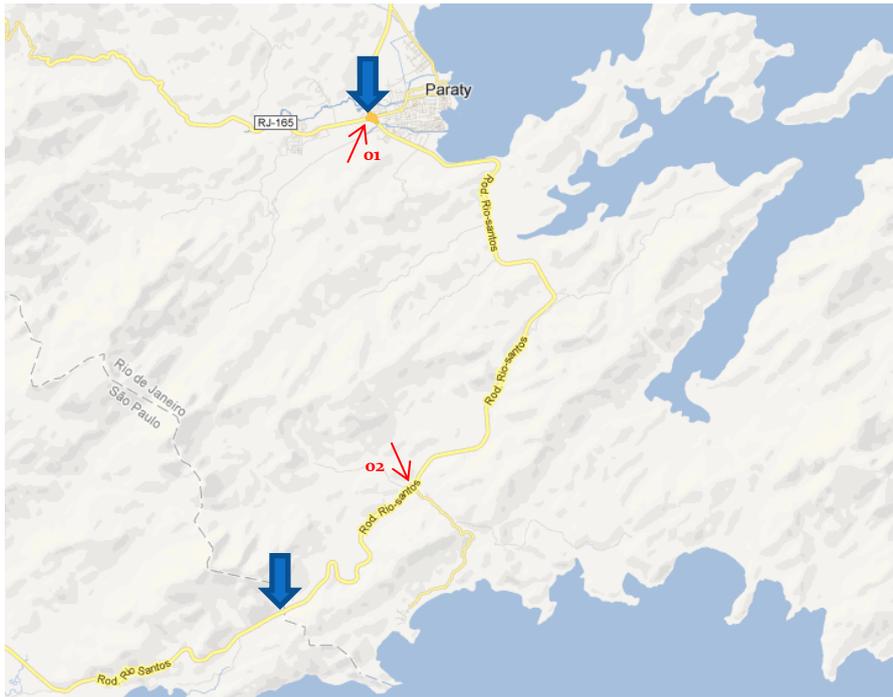
**Figura 92.** Localização das interseções analisadas no trecho 101BRJ3430

Conforme dados do DNIT, este SNV registrou em 2009 um VMD de 4.940 veículos. Assim como o SNV analisado anteriormente, neste também não existem muitas interseções importantes, tendo sido identificadas apenas duas, as quais estão indicadas e numeradas no mapa a seguir.

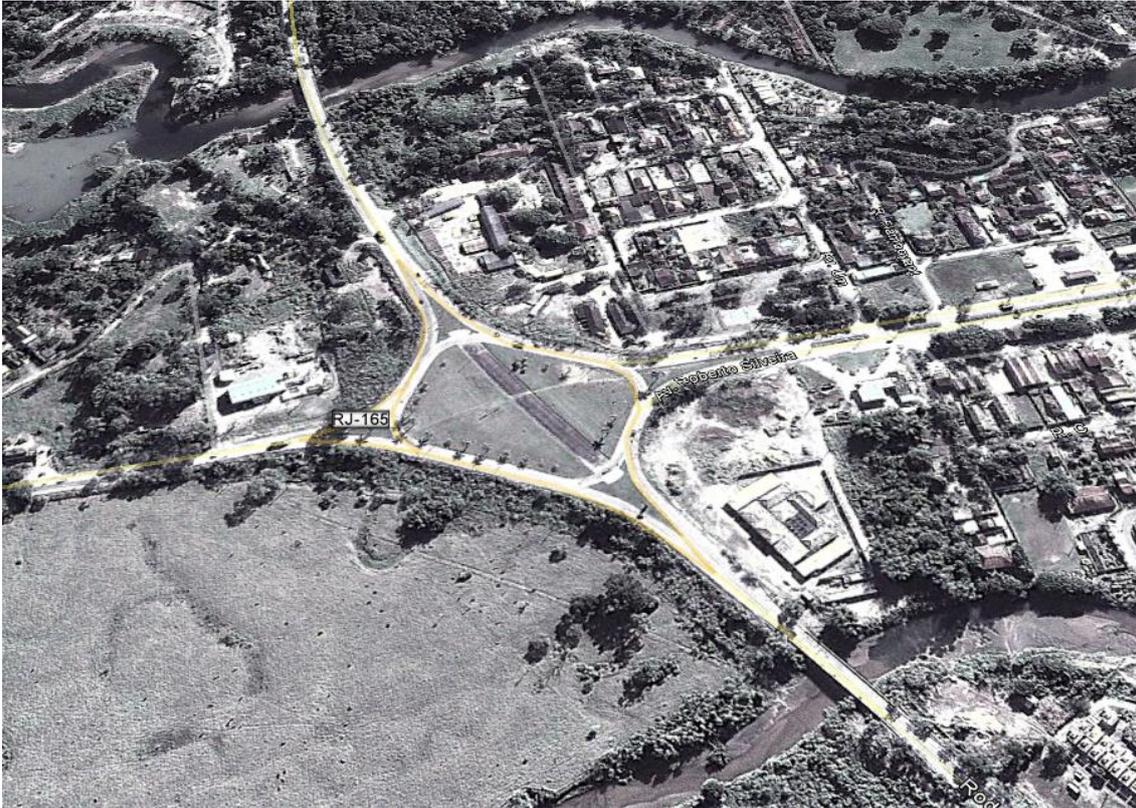
**Figura 93.** Imagem de satélite da interseção BR-101 e RJ-165

**01: Interseção com a BR-495 (coincidente com a RJ-165):** esta é uma grande interseção, em formato de rotatória, que ocorre entre a BR-101 e a BR-495 (coincidente com a RJ-165), que dá acesso a Cunha/SP, sendo o principal acesso a cidade de Paraty. Percebe-se que antigamente era uma rotatória vazada, e que foi fechada para aumentar a segurança viária através da diminuição de velocidade dos veículos.

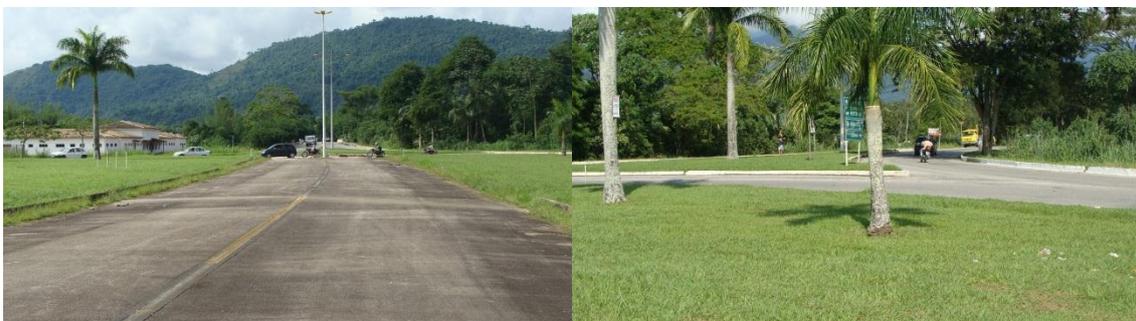
**Figura 94.** Interseção entre BR-101 e RJ-165

Existem, portanto, duas vias que interceptam a BR-101 nesta interseção, uma que dá acesso a Cunha, no estado de São Paulo e outra que se destina ao centro de Paraty. Ambas são pavimentadas, mas a BR-495 (RJ-165) próxima à divisa com o estado de São Paulo deixa de ser pavimentada, não estando com boas condições de trafegabilidade.

A sinalização é visível, mas necessita de manutenção e melhorias. Trata-se de uma área urbana, com influência do tráfego local, há travessia de pedestres e

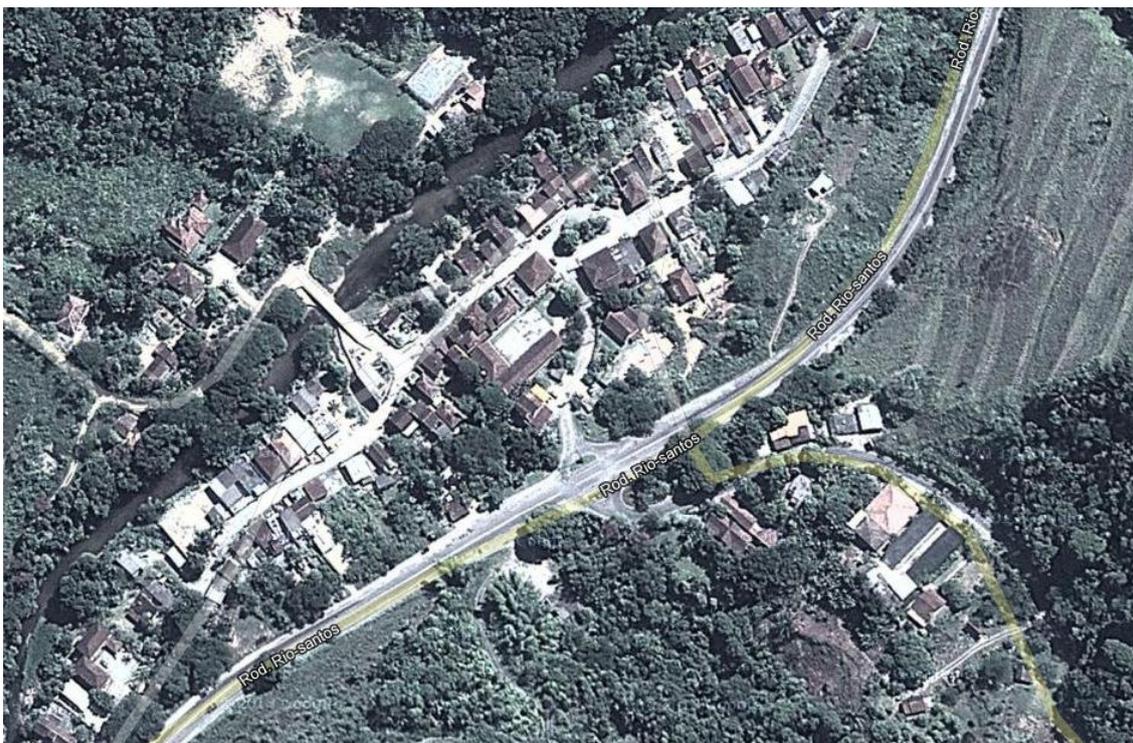
**Figura 95.** Imagem de satélite da interseção para Trindade

**02: Interseção de acesso para Trindade:** esta é uma interseção pequena, que possui ilhas (gotas) para o auxílio na orientação da entrada e saída de veículos, é a última interseção da BR-101 até a divisa com São Paulo, a partir dela existem apenas pequenos acessos a propriedades.

Ela dá acesso a praia de Trindade, bem como a residências localizadas no lado esquerdo da BR-101. Portanto, permite acesso a duas vias, situadas em lados opostos à rodovia, ambas são pavimentadas, mas estão precisando de reparos e manutenção, visto o estado de desgaste. Já o pavimento da BR-101, neste local, está em bom estado de conservação.

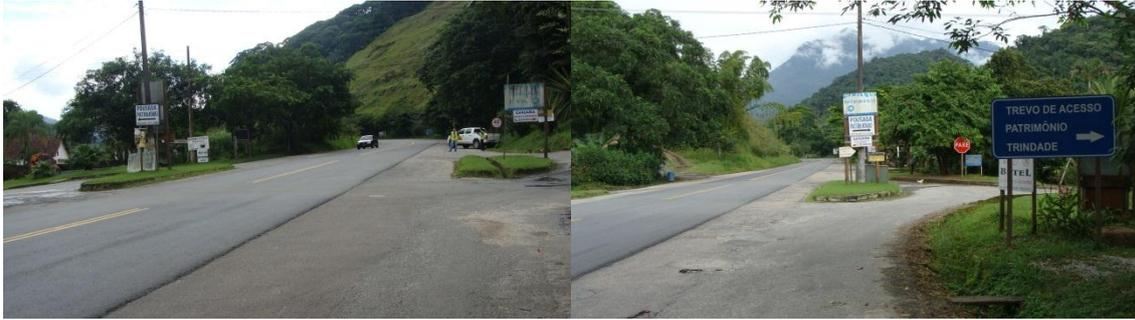
**Figura 96.** Acessos na interseção para Trindade

A sinalização vertical é visível, mas um pouco confusa, pois existem muitas placas de pousadas e propagandas. A sinalização horizontal existe, mas não é suficiente. Há pouca urbanização na interseção, de modo que não há forte influência do tráfego local.

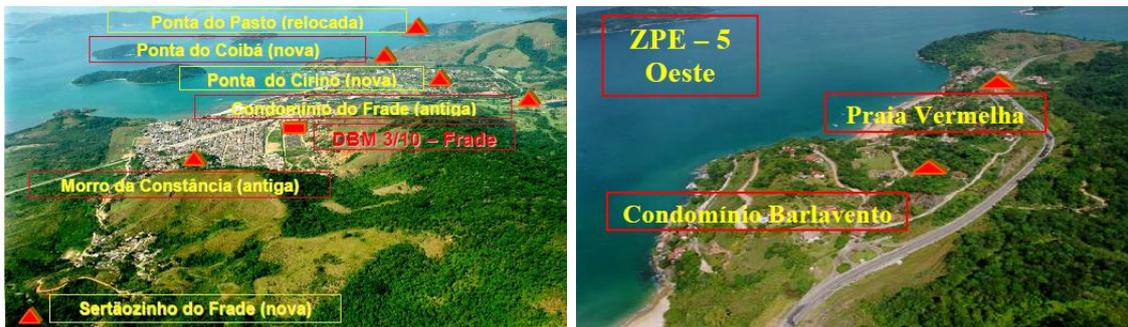
Figura 99. Localização das sirenes

Este sistema possibilita o monitoramento automático da torre e de equipamentos eletrônicos, tais como: alarme contra intrusos, carga das baterias, alimentação por energia elétrica e o próprio funcionamento das sirenes, através de testes silenciosos. A localização das torres com as sirenes se dá em pontos estratégicos, como apresentam as figuras a seguir.

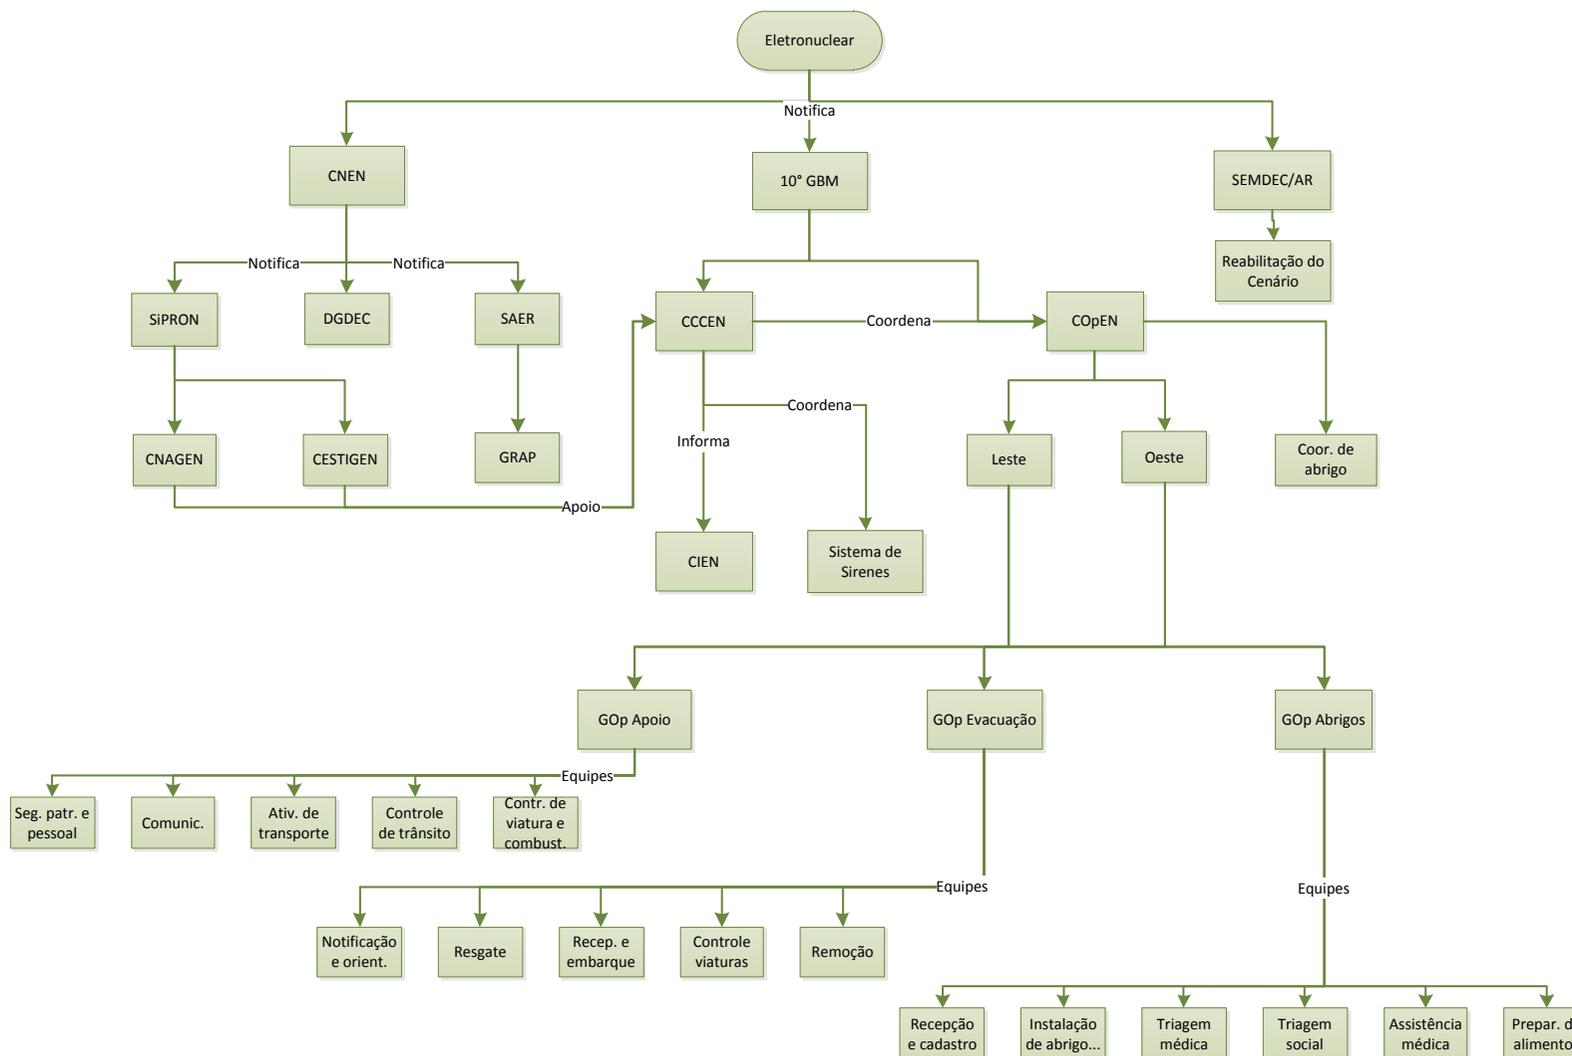
Figura 102. Fluxograma de resposta a emergência

As atividades de resposta a uma emergência já descritas apresentam uma série de organismos interagindo entre si. Dessa forma, para melhor compreensão de como ocorre esta interação, foi desenvolvido o fluxograma que consta na sequência.

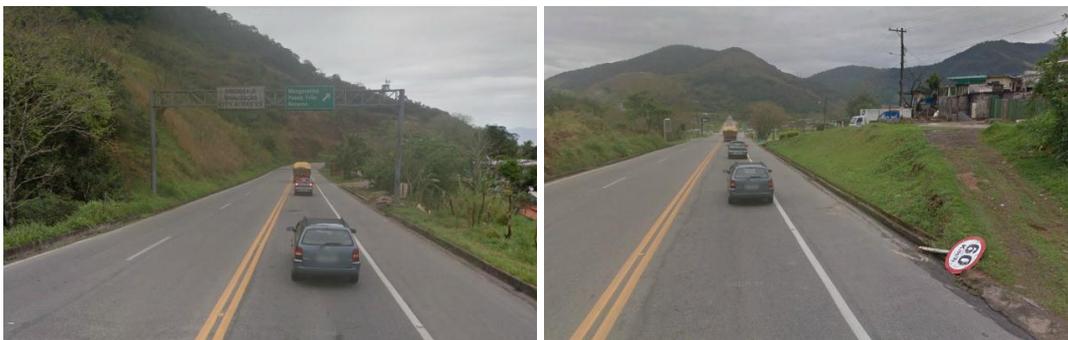
**Figura 7.** Chegada à interseção de Mangaratiba (sentido Rio de Janeiro - Angra dos Reis)

Neste trecho, observou-se a ausência de sinalização vertical de advertência para a curva acentuada à direita (placa A-1b) e observou-se também que havia uma placa de regulamentação de velocidade máxima permitida (placa R-19) jogada no acostamento, na chegada à interseção de Mangaratiba, como mostra a Figura 7. Além disso, observou-se vandalismo na sinalização com referência ao redutor eletrônico de velocidade (REV), como demonstra a Figura 8.

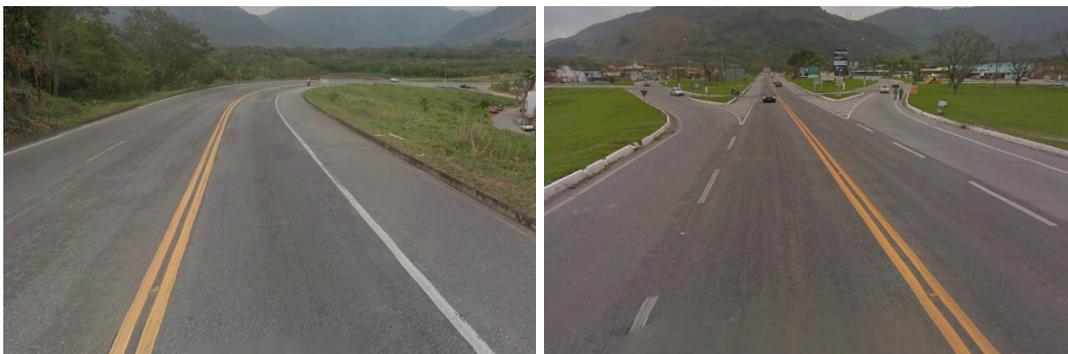
**Figura 9.** Condições da sinalização no segmento - km concentrador: 429

O trecho possui seção com 3,00 metros de largura por faixa e o acostamento apresenta  $\pm 1,80$  metros de largura, quando não utilizado como terceira faixa. O pavimento neste segmento encontra-se em boas condições, entretanto foi possível observar, em quase todo o trecho, desgaste na sinalização horizontal, principalmente desgaste da pintura de linha de bordo como mostra a Figura 9.

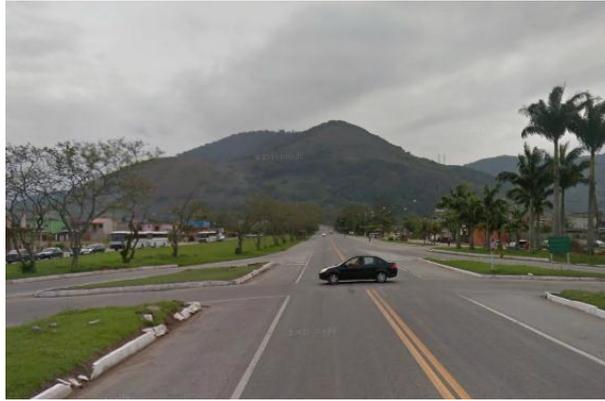
**Figura 10.** Conversão à esquerda na interseção de Mangaratiba

Verificou-se ainda na interseção de Mangaratiba, que os veículos realizam conversão à esquerda, cruzando as duas faixas da BR-101, como mostra a Figura 10.

Este tipo de movimento é considerado um dos mais perigosos nos preceitos da segurança viária, uma vez que o número de pontos de conflito com o tráfego é o mais alto.

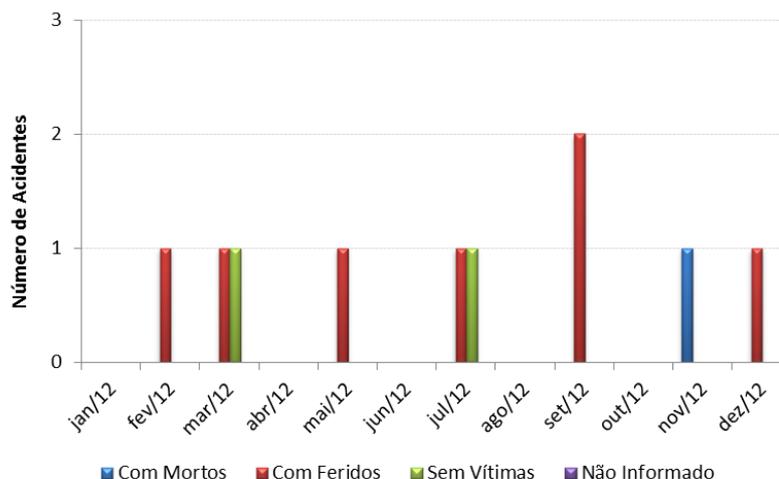
**Gráfico 11.** Número de acidentes mês/ano - km concentrador: 438

Analisando apenas os dados do ano de 2012, é possível observar que os meses de março, julho e setembro apresentam os maiores números de acidentes, e que apenas o mês de novembro apresentou acidente com vítima fatal, conforme exhibe o Gráfico 11.

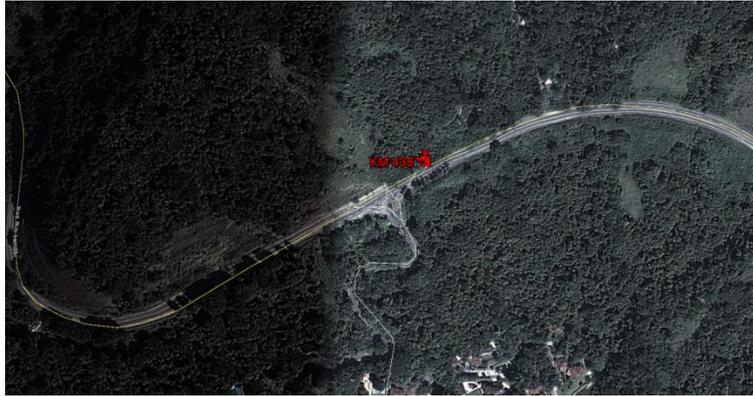
**Figura 12.** Interseção acesso Sítio Bom no km 438

Através da análise *in loco* foi possível constatar que a classificação feita na etapa de pré-análise estava correta quanto às suas características de tipo de pista e ocupação lindeira. Entretanto, o relevo possui inclinações moderadas e curvas horizontais fechadas, passando pelo acesso ao Sítio Bom – Mangaratiba, no km 438, sentido Rio de Janeiro – Angra dos Reis, como mostra a Figura 12.

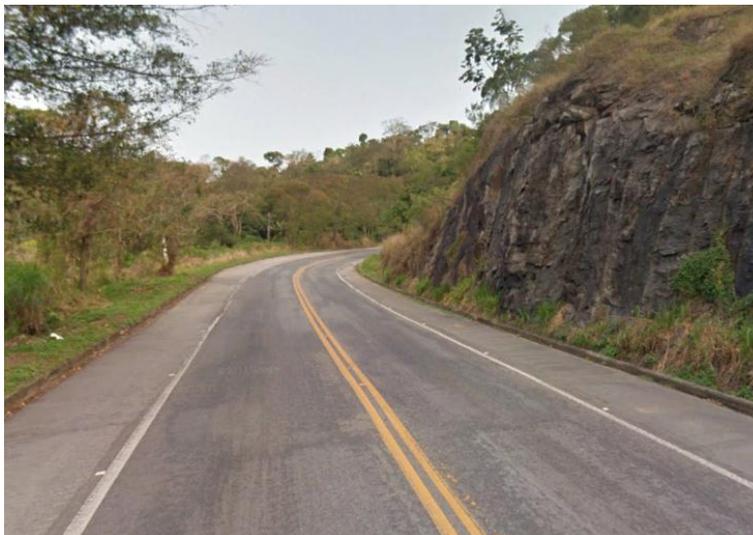
**Figura 13.** Curva acentuada à direita sentido Rio de Janeiro - Angra dos Reis

Na entrada para o bairro Sítio Mangaratiba não há sinalização prévia para alertar os condutores sobre este acesso, conforme pode ser observado no Anexo A. Além disso, o trecho caracteriza-se por curvas acentuadas, de acordo com a Figura 13 e Figura 14.

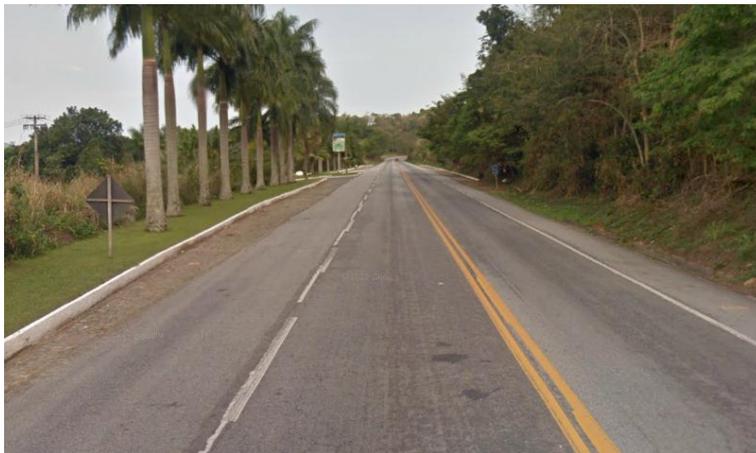
**Figura 15.** Pavimento no trecho do km 438

O trecho possui seção com 3,00 metros de largura por faixa e o acostamento apresenta  $\pm 1,80$  metros de largura, quando não utilizado como terceira faixa ou faixa de aceleração e desaceleração, como ilustra a **Erro! Fonte de referência não encontrada.**

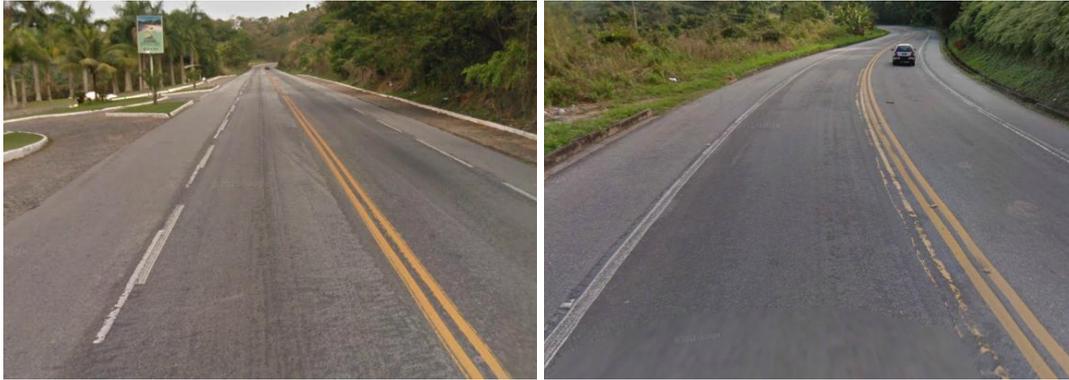
Figura 16. Condições da sinalização no segmento – km 438

O pavimento encontra-se em boas condições. Entretanto, observou-se em quase todo o trecho desgaste na sinalização horizontal, principalmente desgaste da pintura de linha de bordo, além de sinalização vertical com bastante desgaste quando não danificada, como mostra a Figura 16.

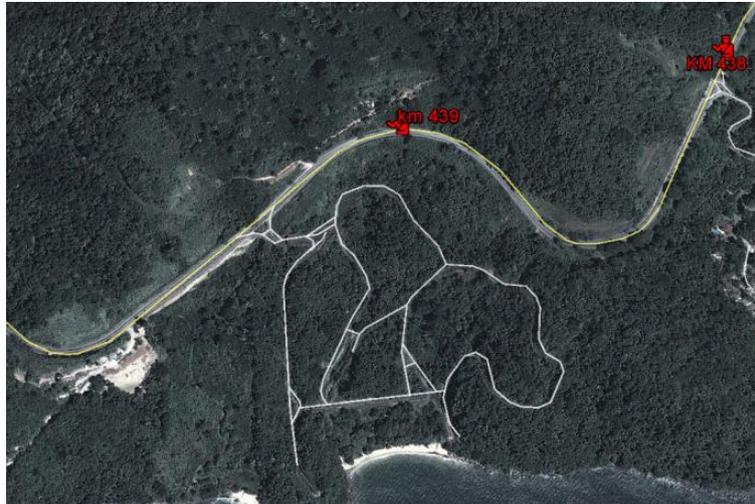
**Figura 17.** Curvas horizontais acentuadas no km 439

correta quanto às suas características de tipo de pista e ocupação lindeira. Entretanto, o relevo possui inclinações moderadas e curvas horizontais fechadas, como exibe a Figura 17.

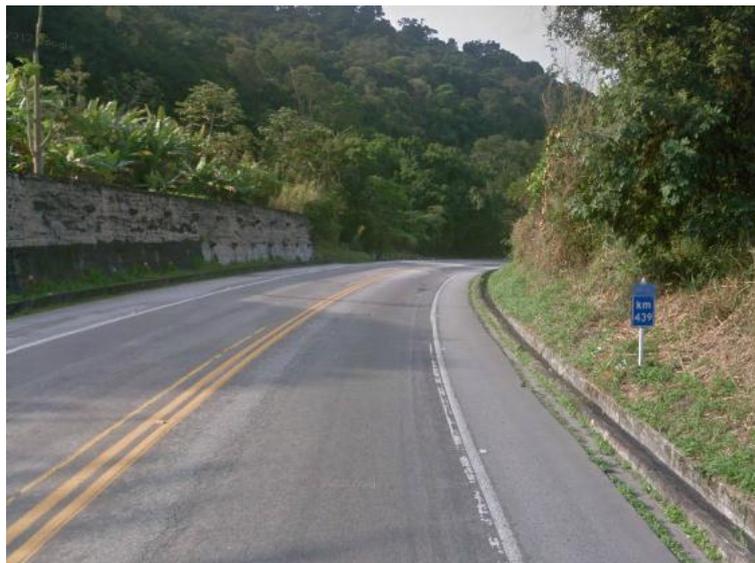
**Figura 18.** Curva acentuada à direita sem sinalização – km 439

Observou-se a falta de sinalização vertical de advertência para curva acentuada à direita logo após ao acesso, e também a falta de placas de sinalização de controle de velocidade neste segmento, podendo gerar acidentes do tipo saída de pista e/ou colisão frontal, como mostra a Figura 18.

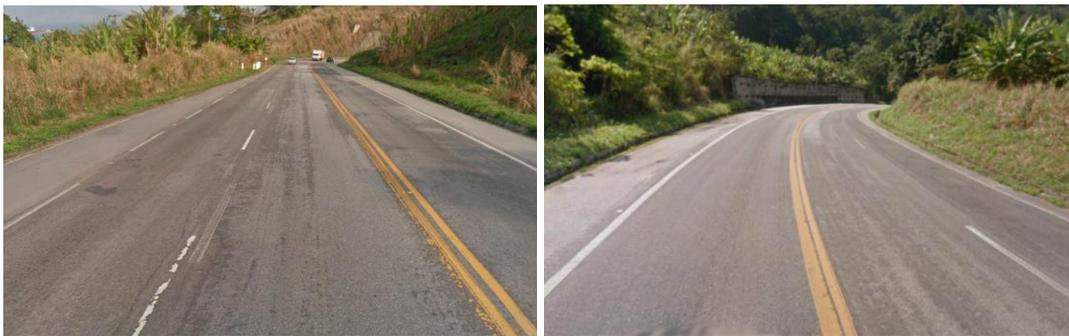
**Figura 19.** Desgaste na sinalização horizontal – km 439

O trecho possui seção com 3,00 metros de largura por faixa e o acostamento apresenta  $\pm 1,80$  metros de largura, quando não utilizado como terceira faixa. O pavimento neste segmento encontra-se em boas condições. Entretanto, observou-se em quase todo o trecho, um desgaste na sinalização horizontal, principalmente desgaste da pintura de linha de bordo e linha de divisão de fluxos de mesmo sentido, como mostra a Figura 19. Verificou-se também que a sinalização vertical apresentava bastante desgaste, quando não danificada.

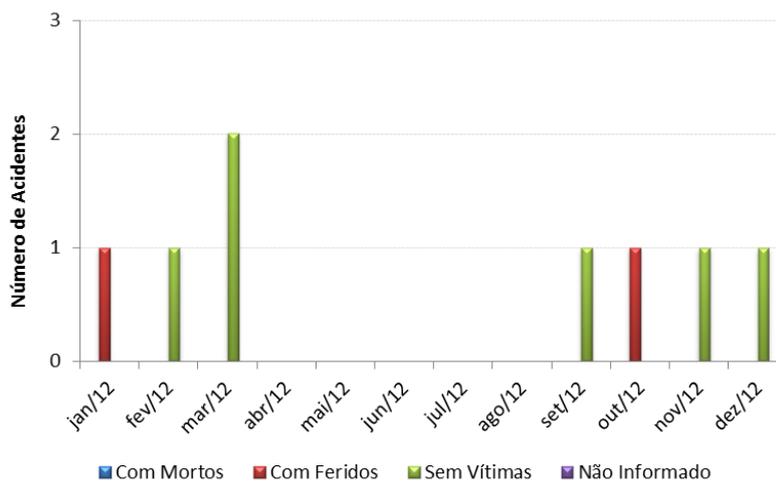
**Gráfico 21.** Número de acidentes mês/ano - km concentrador: 460

Os dados mostram ainda o número de acidentes registrados por mês no ano de 2012, sendo o mês de março o que apresentou o maior número de acidentes, como mostra o Gráfico 21.

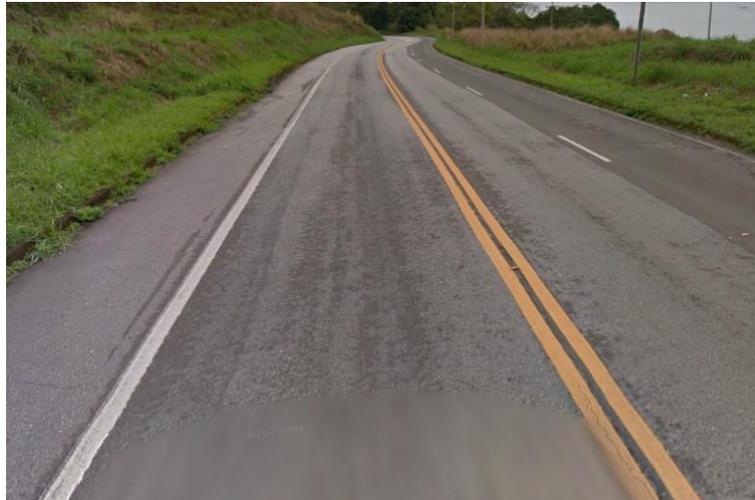
**Figura 21.** Curva horizontal acentuada no km 460

No sentido Santos - Rio de Janeiro, observou-se a falta de sinalização vertical de advertência para curva acentuada à esquerda, como mostra a Figura 21, podendo gerar acidentes do tipo saída de pista.

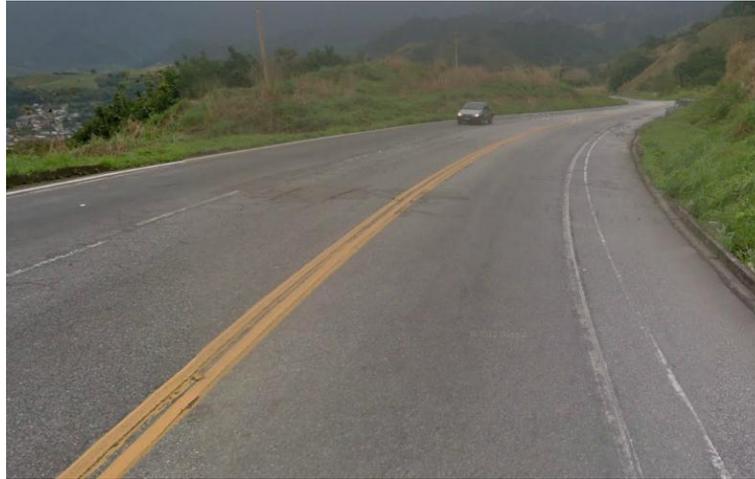
Figura 22. Sinalização horizontal desgastada e não remoção da pintura antiga – km 460

O trecho possui seção com 3,00 metros de largura por faixa e o acostamento apresenta  $\pm 1,80$  metros de largura, quando não utilizado como terceira faixa. O pavimento encontra-se neste segmento em boas condições. Entretanto, observou-se a não remoção das pintura antigas, que continuam bem visíveis, tanto na linha de separação de fluxo como na linha de bordo.

Em quase todo o trecho verificou-se desgaste na sinalização horizontal, principalmente desgaste da pintura de linha de bordo, como mostra a Figura 22. Além disso, a sinalização vertical encontra-se bastante danificada.

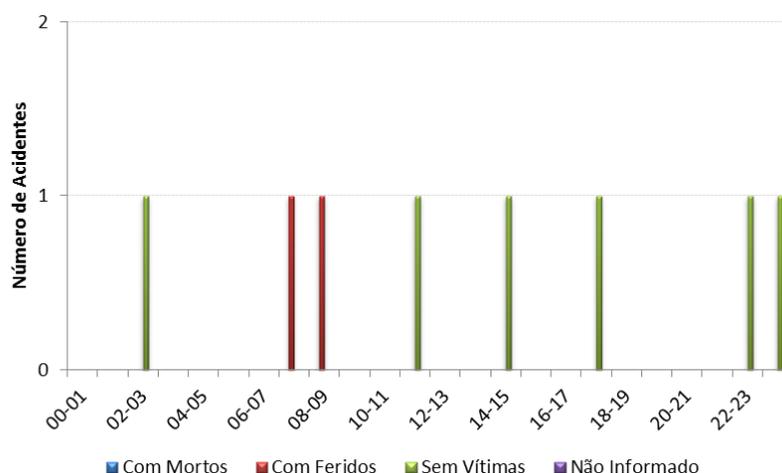
**Gráfico 27.** Número de acidentes por faixa horária - km concentrador: 462

Para este segmento, não foi observado nenhuma concentração de ocorrência de acidentes em um período do dia, uma vez que eles aconteceram na mesma frequência, ao longo do dia, conforme pode-se observar no Gráfico 27.
