**Eletrobras Eletronuclear**

***Estudo para Melhoria da Trafegabilidade, Segurança e Monitoramento Rodoviário da BR 101***

**Fase 1: Avaliação de interferência da área urbana na rodovia BR 101**

**Produto 1: Relatório de levantamento e análise de acessos e interseções**

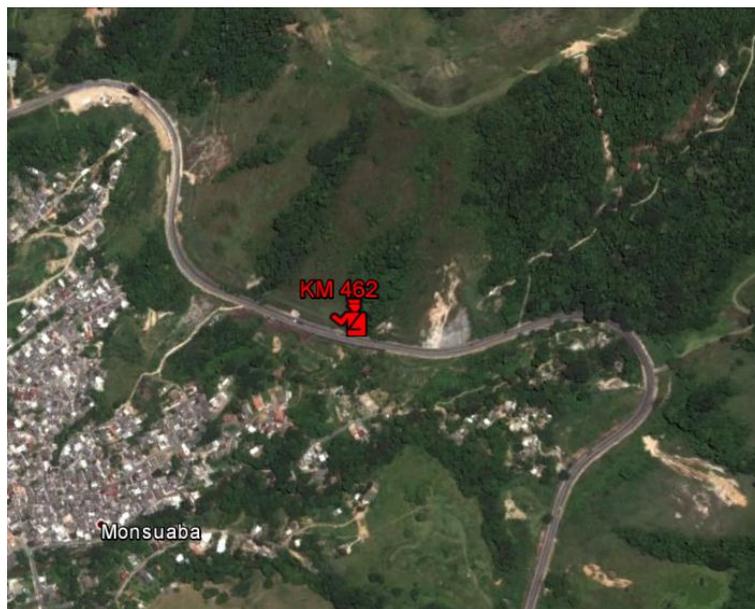
**Figura 23.**Localização do km 462 da BR-101/RJ

O segmento em análise está compreendido entre o km 461,5 e o km 462,5 da BR-101/RJ, sendo classificado como simples, rural e montanhoso (SRM) (LABTRANS (a), 2009). De acordo com a análise *in loco*, foi possível constatar que a classificação feita na etapa de pré-análise estava correta quanto às suas características de tipo de pista e ocupação lindeira. Entretanto, o relevo possui inclinações moderadas e curvas horizontais acentuadas, como mostra a Figura 23.

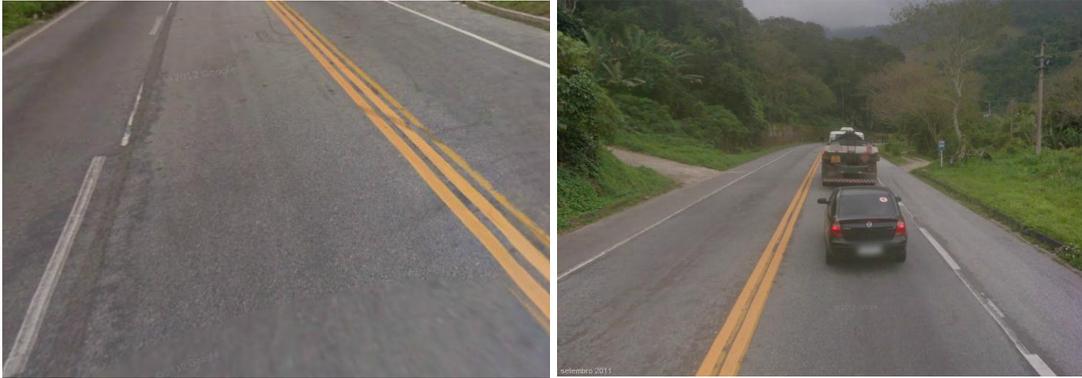
**Figura 24.** Sinalização horizontal antiga não removida e desgastada – km 462

O trecho possui seção com 3,00 metros de largura por faixa e o acostamento apresenta  $\pm 1,80$  metros de largura, quando não utilizado como terceira faixa. O pavimento neste segmento encontra-se em boas condições. Entretanto, observou-se, em quase todo o trecho, desgaste na sinalização horizontal, principalmente desgaste da pintura de linha de bordo e a terceira faixa, além da não remoção da pintura antiga, como mostra a Figura 24.

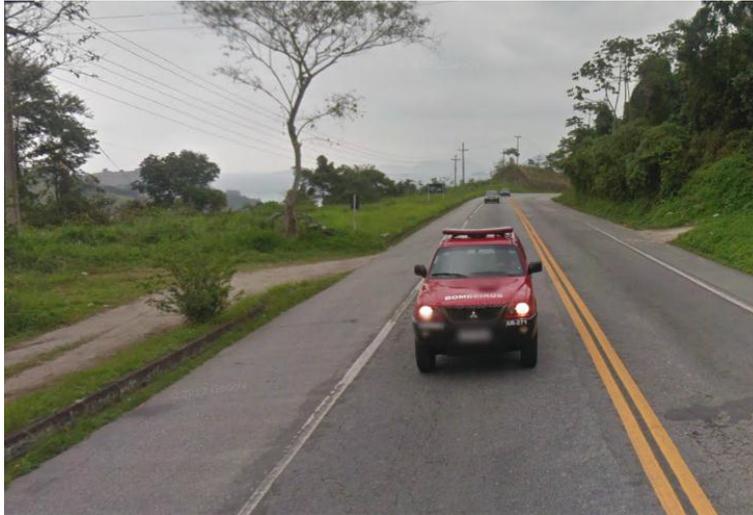
**Figura 25.** Acessos sem sinalização no km 462 em ambos os sentidos

Verificou-se também a presença de acessos em ambos os sentidos da rodovia, porém sem nenhuma sinalização, ocorrendo conversão à esquerda por parte dos condutores, gerando assim acidentes do tipo colisão transversal, colisão traseira e abalroamento lateral. Estes acessos estavam próximos a curvas acentuadas que também não estavam sinalizadas, como mostra da Figura 25 à Figura 27.

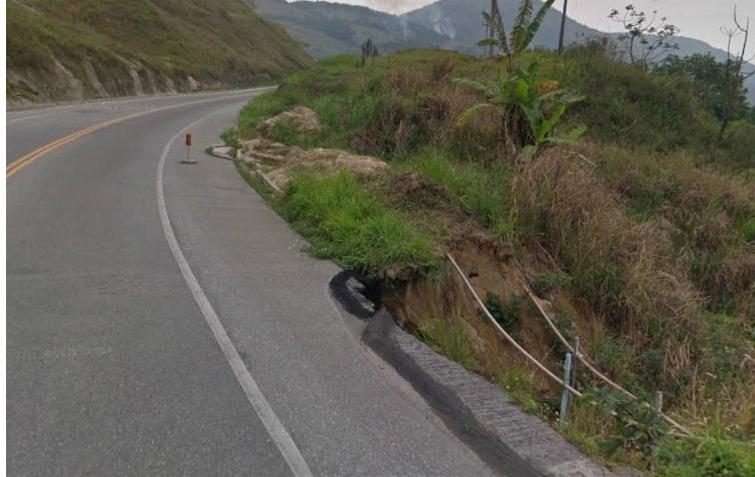
Neste trecho verificou-se pontos com desmoronamento de encostas, comprometendo parte do acostamento, com risco de acidentes do tipo queda de veículos, como pode-se observar na Figura 28.

**Figura 28.** Curva acentuada com desmoronamento de pista à direita - sentido Santos - Rio de Janeiro - km 462

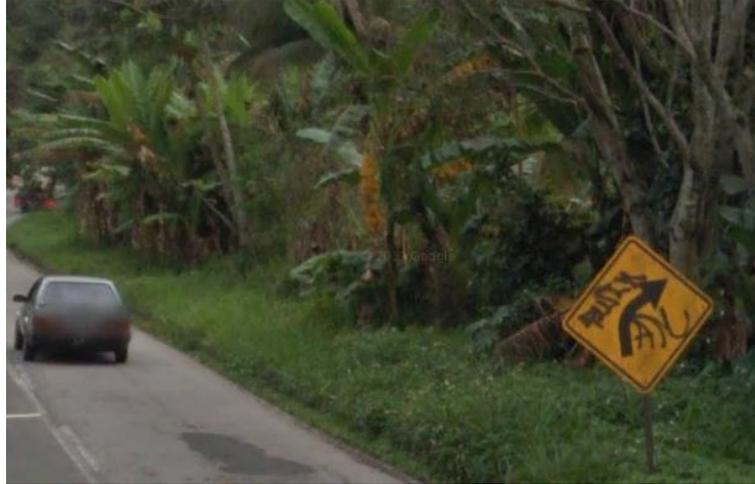
Observou-se a ausência de sinalização vertical de advertência antecedente às curvas acentuadas ou a presença de placas danificadas por vandalismo, como ilustra a Figura 30.

**Figura 30.** Placa danificada no km 468

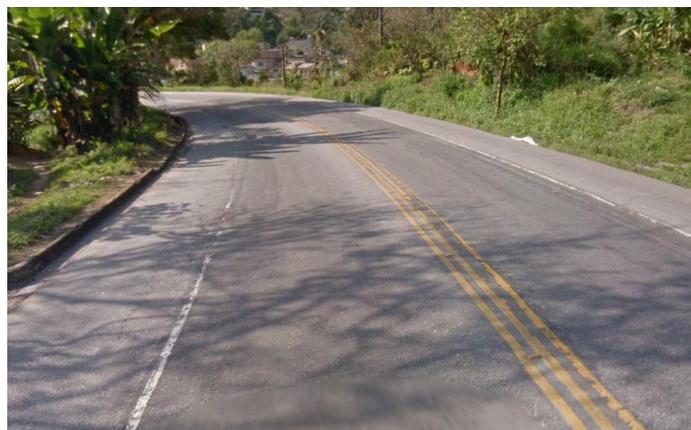
O trecho possui seção com 3,00 metros de largura por faixa e o acostamento apresenta  $\pm 1,80$  metros de largura, quando não utilizado como terceira faixa. O pavimento encontra-se em boas condições, entretanto foi possível observar desgaste na sinalização horizontal, principalmente desgaste da pintura de linha de bordo, bem como sinalização horizontal sobreposta à pintura antiga, formando uma tripla faixa na linha de divisão de fluxos opostos, como exibe a Figura 31.

**Figura 31.** Sinalização horizontal desgastada e não remoção da pintura antiga no km 468

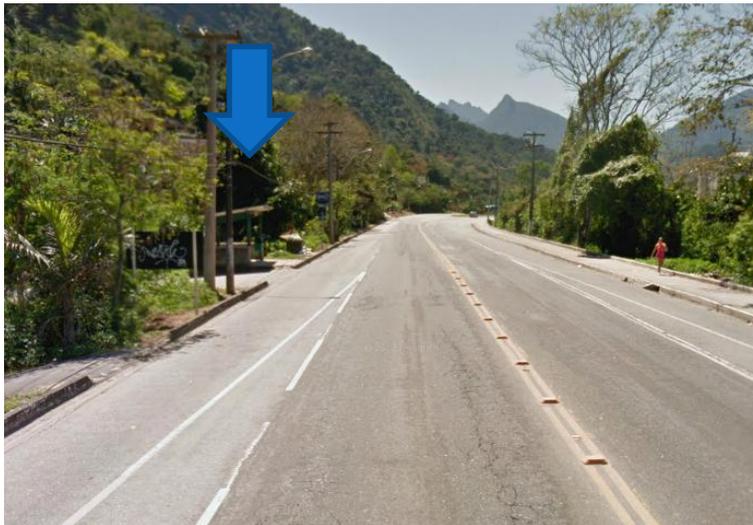
No sentido Santos – Rio de Janeiro, observou-se a ausência de sinalização de advertência vertical para curva acentuada à direita, podendo explicar a ocorrência de atropelamentos e de acidentes do tipo saída de pista. Há também neste trecho, ausência de placas indicativas de ponto de parada de ônibus, o qual não possui recuo lateral, tampouco faixa de travessia de pedestres. Estas últimas configurações podem explicar a ocorrência de acidentes do tipo colisão transversal e traseira como mostra a Figura 33.

**Figura 33.** Curva chegada a interseção Jacuencanga - sentido Santos - Rio de Janeiro

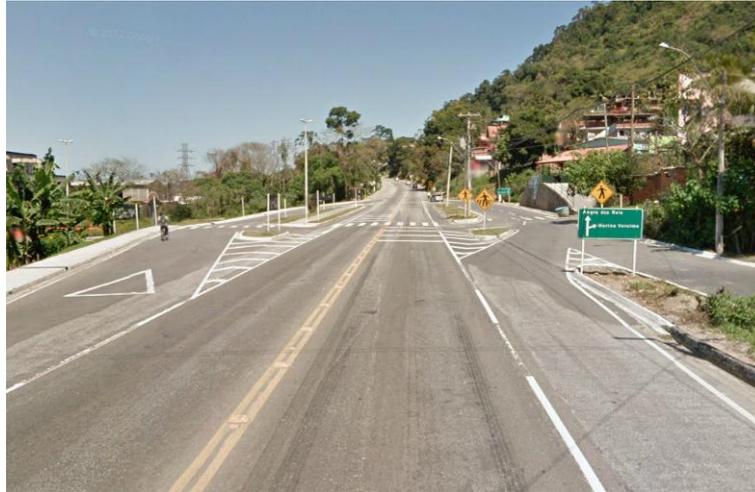
Observou-se em quase todo o trecho, certo desgaste na sinalização horizontal, principalmente desgaste na pintura de linha de bordo, bem como sinalização horizontal sobreposta à pintura antiga. No acesso à Marina Verolme, a sinalização não mostrou-se de acordo com o Manual Brasileiro de Sinalização de Trânsito (BRASIL (a), 2007). O dimensionamento do símbolo horizontal indicativo de interseção com via que tem preferência (Dê a preferência), estava em desacordo com o estabelecido por BRASIL (b) (2007), como pode-se observar na Figura 34.

**Figura 34.** Interseção de acesso da Marina Verolme - sentido Rio de Janeiro – Santos

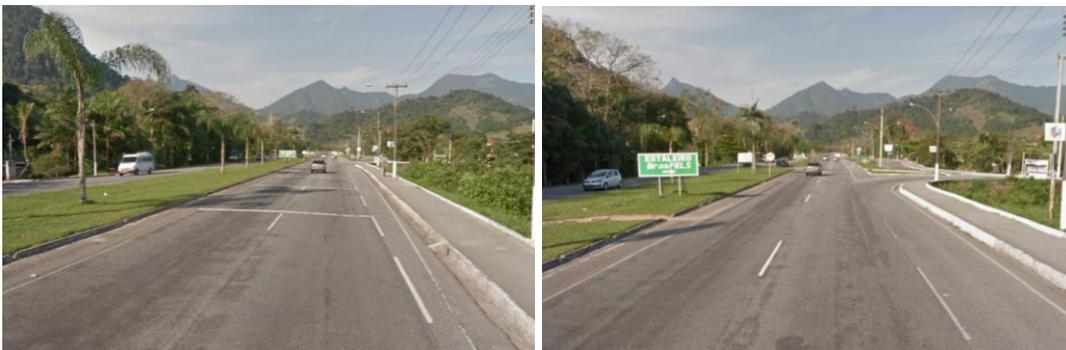
Ainda em relação ao acesso à Marina Verolme, verificou-se o espaçamento incorreto das linhas de estímulo à redução de velocidade (LRV), como mostra a Figura 35. Estes espaçamentos devem ser dimensionados de acordo com a velocidade regulamentada.

**Figura 35.** Chegada ao acesso da Marina Verolme – Angra do Reis

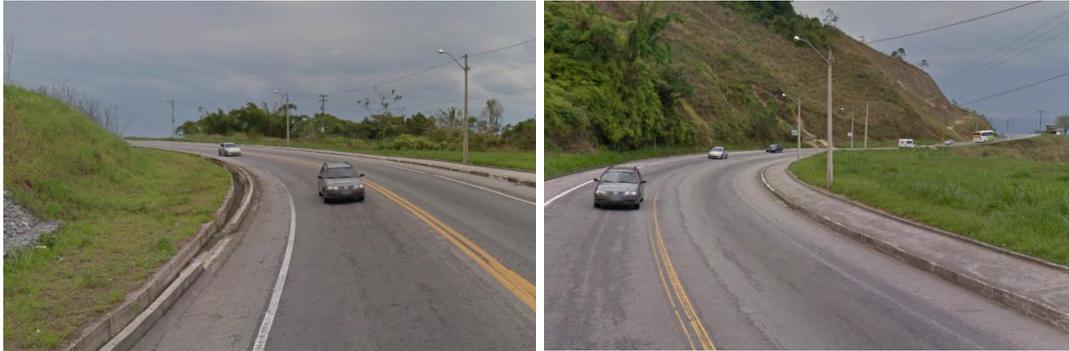
O trecho possui seção com 3,00 metros de largura por faixa e o acostamento apresenta  $\pm 1,80$  metros de largura, quando não utilizado como terceira faixa. O pavimento encontra-se neste segmento em boas condições, porém observou-se desgaste na sinalização horizontal, principalmente na pintura de linha de bordo, bem como na linha de divisão de fluxos opostos sobreposta à pintura antiga, como pode-se observar na Figura 39.

**Figura 39.** Sinalização horizontal desgastada e não remoção da pintura antiga no km 472

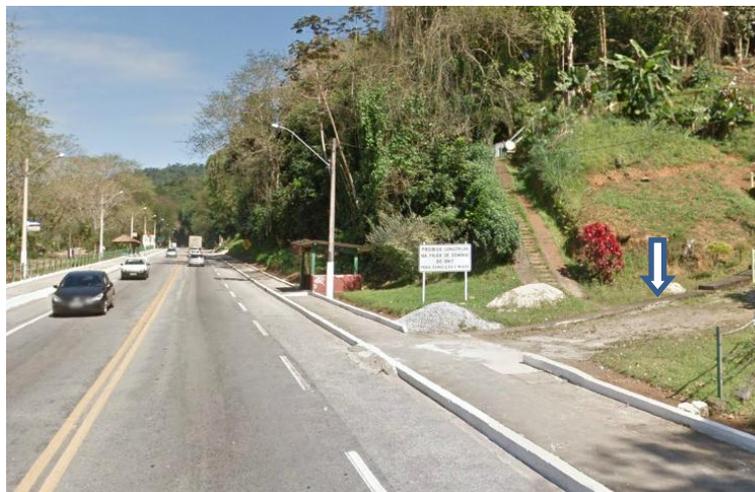
Este segmento caracteriza-se por uma interseção além de diversos acessos ao longo do quilômetro. Em função do trecho localizar-se em região de área urbana em Camorim, no município de Angra dos Reis, com os acessos citados anteriormente, acidentes do tipo colisão transversal, traseira e frontal podem ocorrer. Um destes acessos pode ser visualizado na Figura 41.

**Figura 41.** Acessos ao longo do trecho no km 473

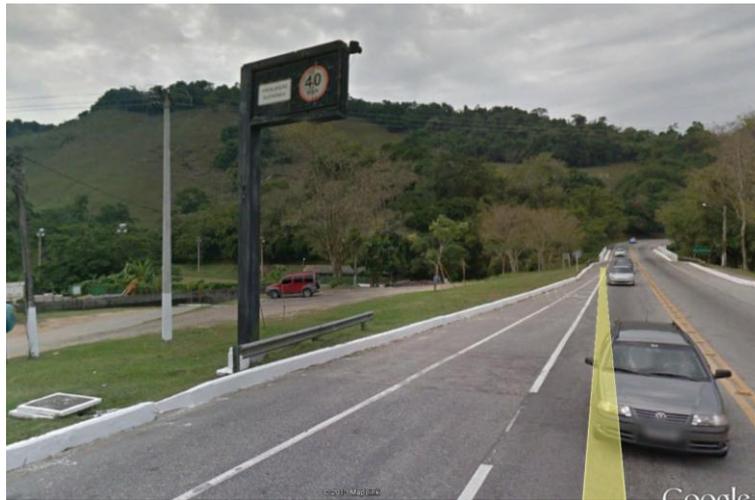
Observa-se ainda a existência de radar do tipo bandeira muito afastado da faixa de pedestres, o que pode explicar, talvez, acidentes do tipo atropelamento. Pode-se observar no Croqui- km 473 (Anexo A) que há neste semipórtico defesa metálica com terminal aéreo, de acordo também com a Figura 42.

Figura 42. Situação do semipórtico no km 473

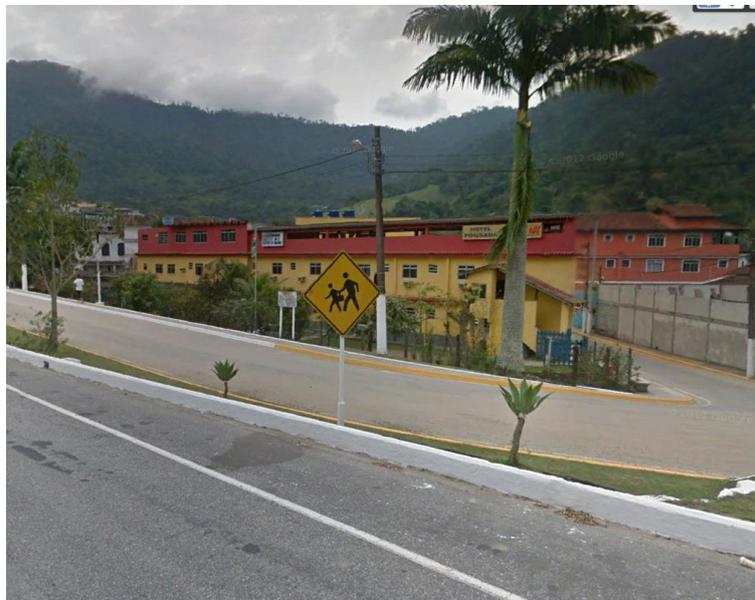
Pode-se observar também que uma das placas de travessia de pedestres em área escolar não está de acordo com o Manual Brasileiro de Sinalização de Trânsito (BRASIL (b), 2007), como pode-se visualizar na Figura 43. Além disso, a placa que sinaliza a travessia de pedestres e que deveria estar mais próxima da faixa de pedestres, deveria ser a placa A-33b (Passagem sinalizada de escolares).

Figura 43. Placa de travessia de escolares sem legibilidade no km 473

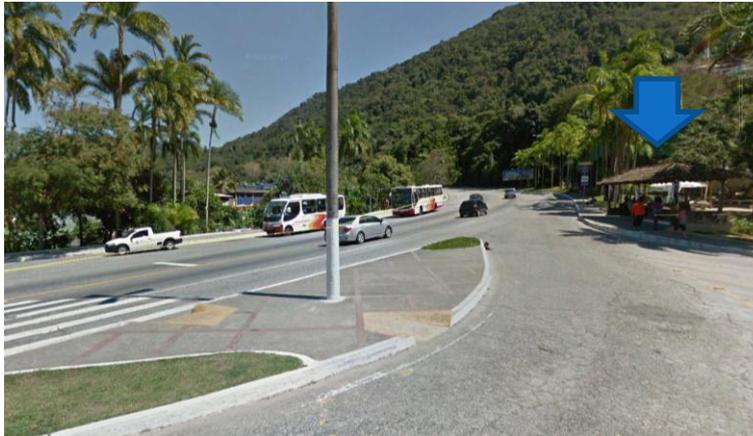
Em relação à faixa de pedestres, pode-se observar através do Croqui- km 473 que esta encontra-se próxima a escola, porém não há faixa de travessia de pedestre

em todas as aproximações da interseção, nem no ponto de parada de ônibus que há junto à escola, como pode-se visualizar na Figura 44. A mesma configuração, ou seja, ausência de faixa de pedestres em aproximações, ocorre em outro ponto de ônibus, verificado na Figura 45.

**Figura 44.**Local sem travessia de pedestres em aproximação da interseção no km 473

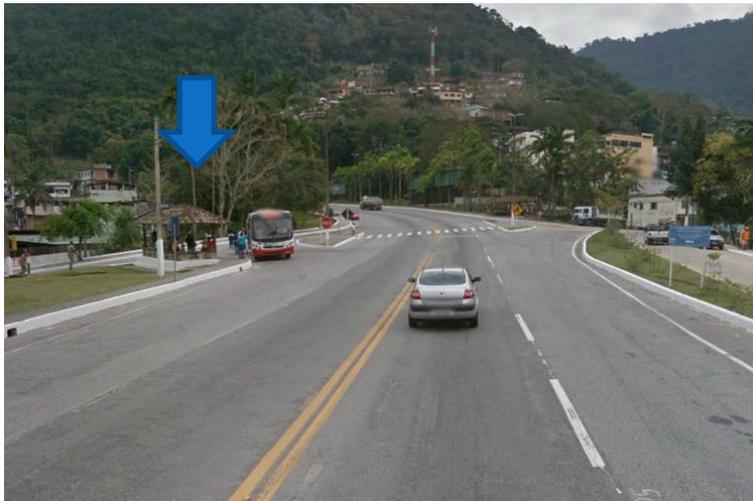
**Figura 45.**Interseção de Camorim

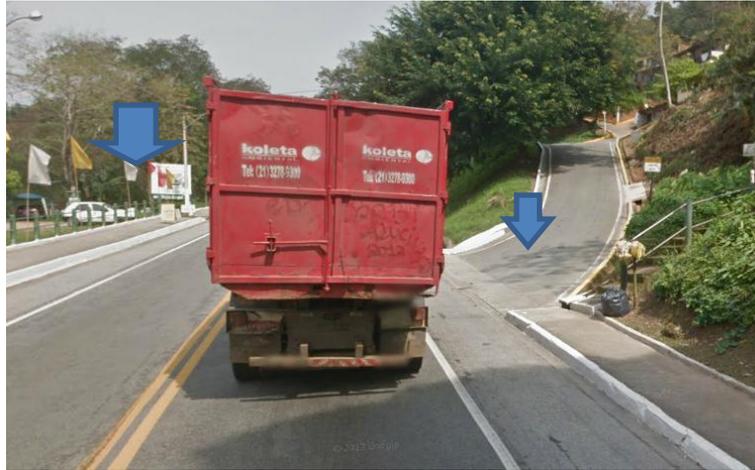
Neste trecho não há sinalização que proíbe conversão à esquerda nos acessos existentes, tampouco faixa de aceleração e desaceleração para quem entra e sai respectivamente destes acessos. Com isso, podem ocorrer acidentes do tipo colisões transversal, traseira e frontal, como mostram a Figura 46 e a Figura 47.

**Figura 46.** Acessos sem faixa de aceleração no km 473

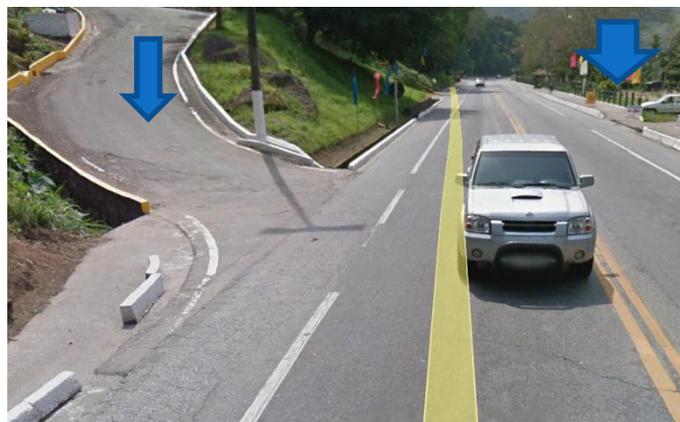
**Figura 47.** Acessos com conversão à esquerda e direita sem faixa de aceleração no km 473

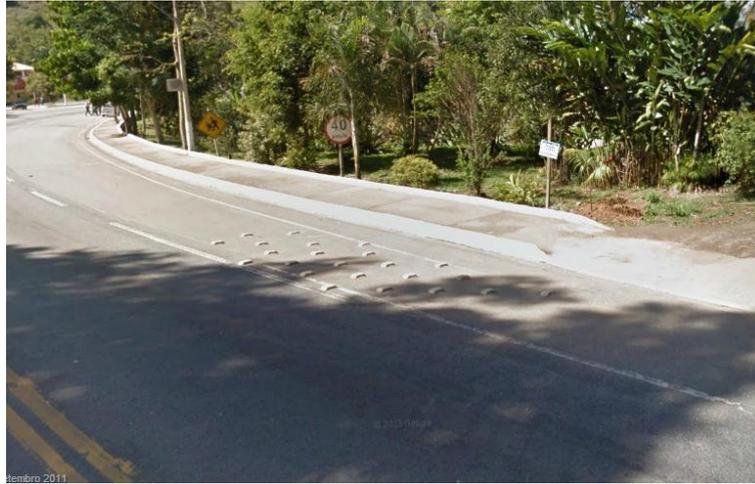
Neste mesmo segmento, observou-se a presença de tachões em locais inadequados, no início da terceira faixa, além de placas encobertas por vegetação, como mostra a Figura 48.

**Figura 48.** Tachões em locais inadequados no km 473

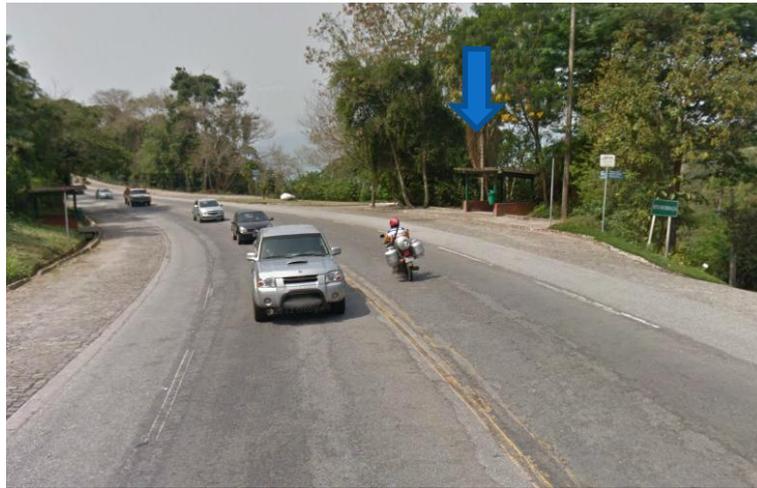
O trecho possui seção com 3,00 metros de largura por faixa e o acostamento apresenta  $\pm 1,80$  metros de largura, quando não utilizado como terceira faixa. Em alguns pontos específicos do trecho, como em pontos de parada de ônibus, há um recuo além do acostamento. Porém, estes pontos de parada de ônibus estão localizados em curva, junto a outros acessos, como mostra a Figura 50.

**Figura 50.** Sinalização horizontal desgastada e não remoção da pintura antiga no km 476

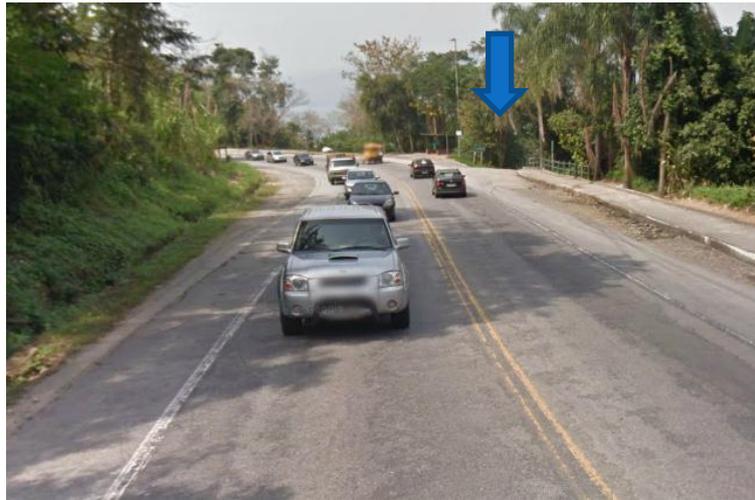
Neste trecho em questão, há diversos acessos junto à rodovia, devido à proximidade da localidade de Mombaça, em Angra dos Reis. Grande parte destes acessos estão localizados próximos a curvas acentuadas e sem sinalização adequada de proibição a conversão à esquerda, podendo gerar, com isso, acidentes do tipo colisões transversal, lateral e traseira, como ilustra a Figura 52 e a Figura 53.

**Figura 52.** Acesso à Mombaça – Angra dos Reis

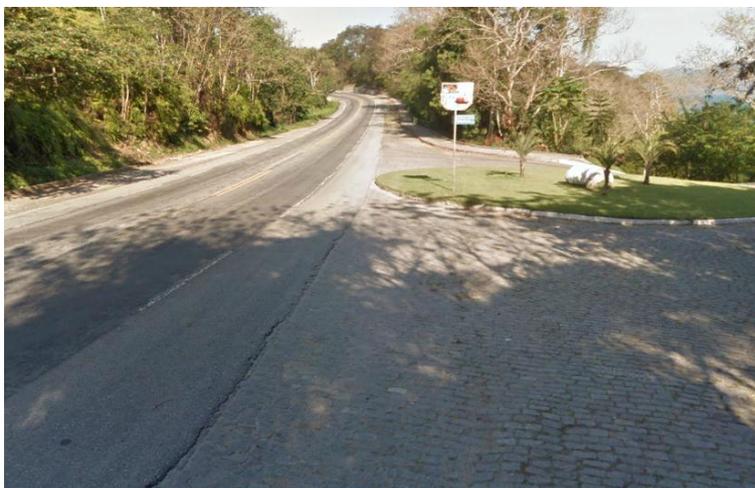
**Figura 53.** Chegada ao acesso de Mombaça – Angra dos Reis

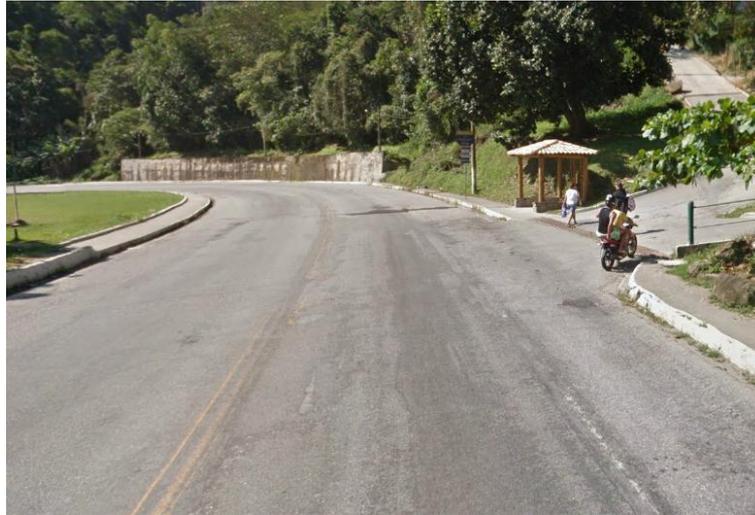
Neste trecho, há diversos acessos junto à rodovia, devido à proximidade da localidade de Sapinhatuba II, em Angra dos Reis. Grande parte destes acessos estão localizados próximos a curvas acentuadas podendo ocorrer conversão à esquerda por parte dos condutores, gerando, com isso, acidentes do tipo colisões transversal e traseira, como exibem a Figura 55 e a Figura 56.

**Figura 55.** Acesso próximo à curva acentuada no sentido Rio de Janeiro – Santos no km 477

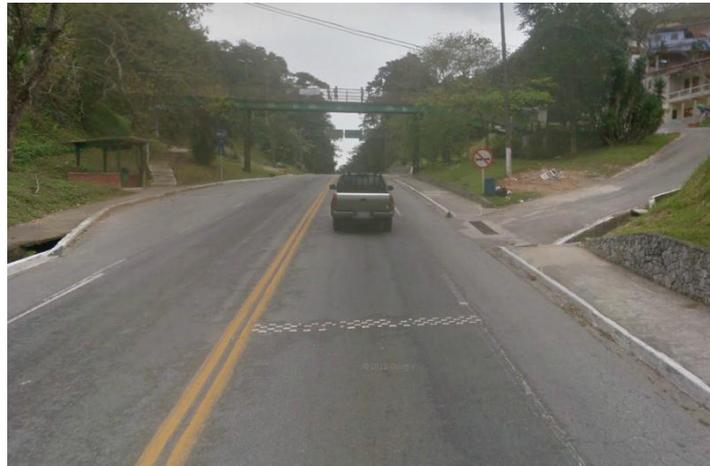
**Figura 56.** Acesso junto à rodovia no km 477

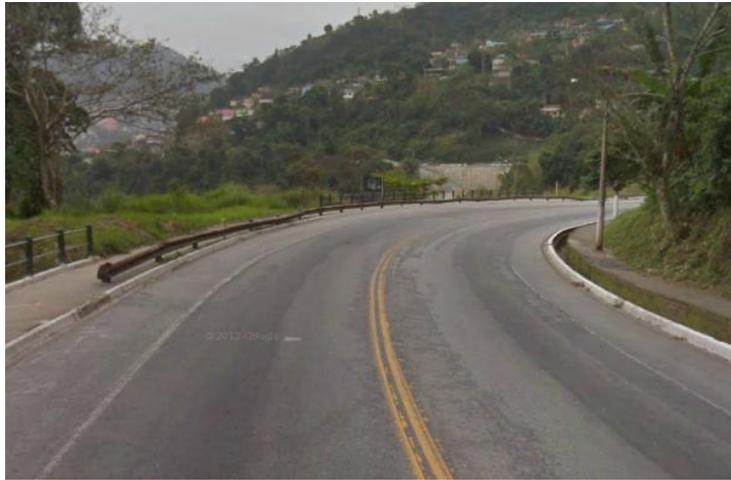
Observou-se em quase todo o trecho desgaste na sinalização horizontal, principalmente desgaste da pintura de linha de bordo, bem como linha de divisão de fluxos opostos sobreposta à pintura antiga, formando uma linha tripla. Além

disso, verificou-se a ausência de sinalização vertical de advertência para algumas das curvas acentuadas, como mostra a Figura 57.

**Figura 57.**Sinalização horizontal desgastada e falta de sinalização vertical no km 477

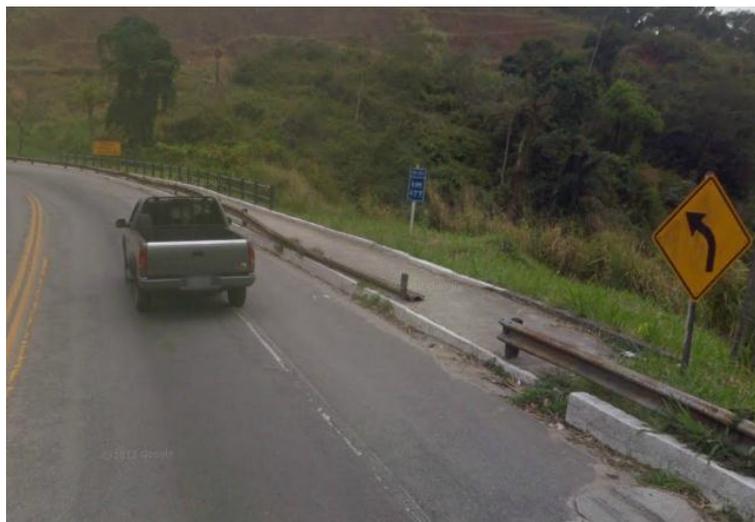
Ainda neste trecho, tornou-se possível observar o mau estado de conservação das defensas metálicas, como mostra a Figura 58. Desta forma, a defesa metálica não cumpre com sua função, que é conter e redirecionar veículos desgovernados, como indica a NBR 15486./2007-“Segurança no Tráfego - Dispositivos de Contenção Viária – Diretrizes”.

**Figura 58.**Mau estado de conservação das defensas metálicas no km 477

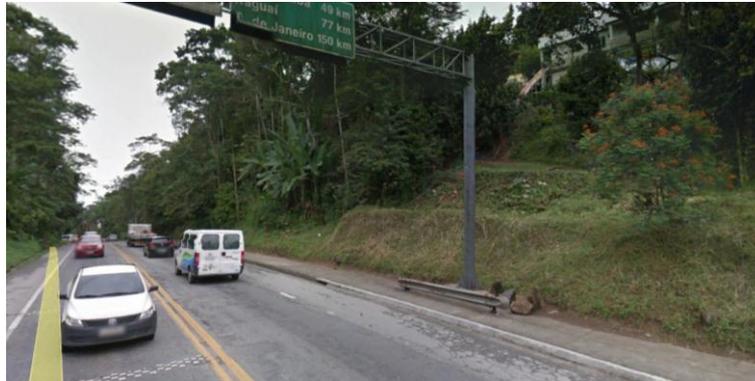
Ainda sobre defensas metálicas neste trecho, existe um pórtico que necessitaria de proteção por defesa. Contudo, observou-se que apenas em um dos lados do pórtico há uma defesa com terminal aéreo, como é indicado na Figura 59.

**Figura 59.** Defesa Metálica em Pórtico no km 477

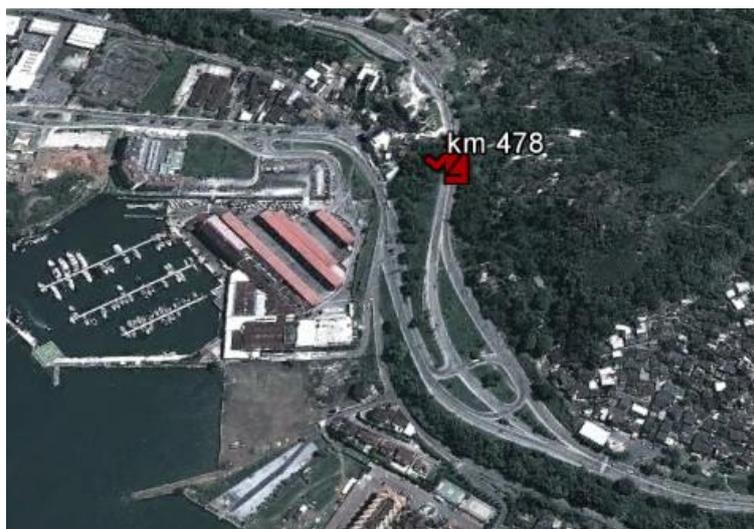
**Figura 6o.** Localização do km 478 – acesso à Sapinhatuba II

O segmento em análise está compreendido entre o km 477,6 e o km 478,5, sendo classificado como simples, rural e montanhoso (SEM), conforme classificação proposta em metodologia de LABTRANS (a) (2009). De acordo com a análise *in loco*, foi possível constatar que a classificação feita na etapa de pré-análise estava correta quanto às suas características de tipo de pista e ocupação lindeira. Entretanto, o relevo possuía inclinações moderadas e curvas horizontais acentuadas, passando pelo acesso à Sapinhatuba I, como mostra a Figura 6o.

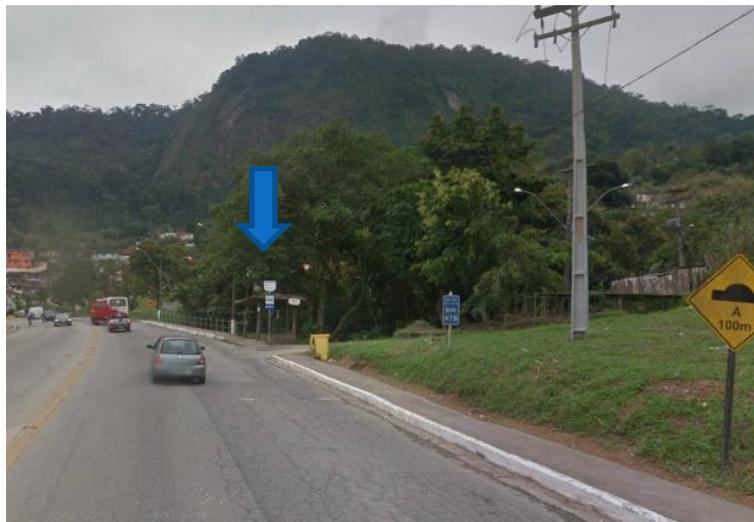
**Figura 61.** Chegada Sapinhatuba II - km 478, sentido Rio – Santos

Verificou-se também que este segmento é urbanizado, está localizado em curva e o acostamento torna-se terceira faixa. Existe um ponto de ônibus sem recuo (Figura 61) e mais a frente uma lombada física. Todos estes elementos são geradores de acidentes do tipo colisão traseira. Além disso, há um acesso lateral sem faixa de desaceleração ou aceleração, podendo gerar conversão à esquerda por parte dos condutores, propiciando acidentes do tipo colisão lateral.

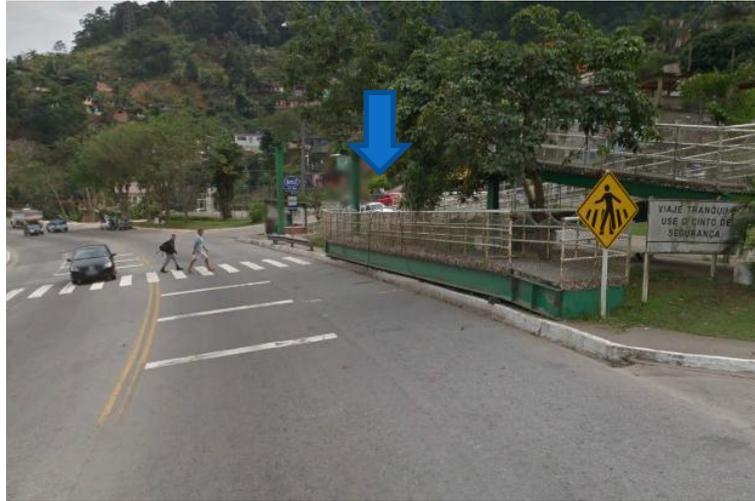
**Figura 62.** Passarela de pedestres desativada no km 478

Pode-se observar na Figura 62 que devido a eventos climáticos, fez-se necessário a retirada da passarela de pedestres e a colocação de faixa de travessia de pedestre. Com isso, acidentes do tipo atropelamento estão mais propensos a ocorrer, pois a sinalização está parcialmente obstruída por vegetação. Além disso, existem acessos ao bairro sem faixa de aceleração ou desaceleração, podendo ocasionar colisões traseiras e/ou colisões laterais.

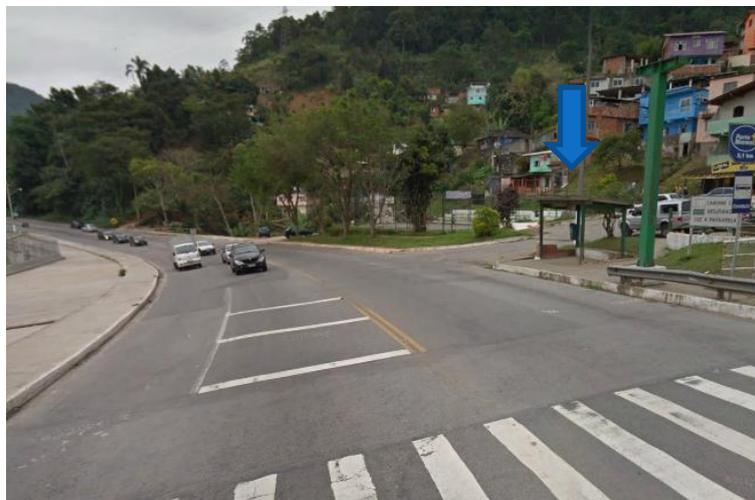
**Figura 63.** Curva acentuada à direita sentido Angra dos Reis – Rio de Janeiro no km 478

Pode-se observar na Figura 63 que a região é caracterizada por zona urbana, possui ponto de parada de ônibus sem recuo, localizado juntamente a acesso sem faixa de aceleração ou desaceleração, podendo ocasionar, com isso, colisão traseira, colisão lateral e/ou frontal.

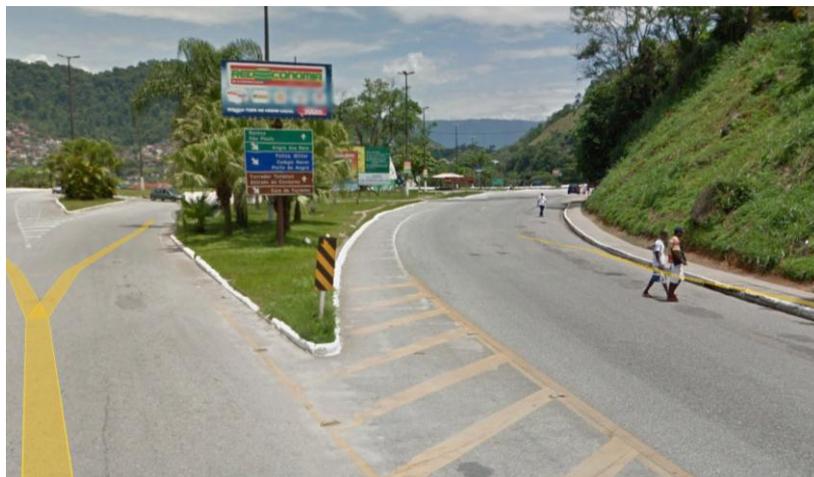
**Figura 64.** Marcador de perigo e placa em desacordo com o CTB no 478

Outro problema importante a ser destacado, que não só diz respeito a este trecho, mas a todos os estudados na Rodovia BR-101/RJ, é que os marcadores de perigo não estavam indicando o sentido correto de passagem que o condutor deve realizar, como pode-se visualizar na Figura 64. Neste caso, o marcador de perigo correto é o que indica que a passagem deverá ser feita pela direita.

Outro ponto observado na Figura 64, é que no mesmo local existe uma placa com muitas informações, não atendendo critérios de legibilidade definidos pelo Manual Brasileiro de Sinalização de Trânsito (BRASIL (b), 2007), como pode ser observado no Anexo A – Croqui km 478. Além disso, as características destas placas estão em desacordo com o Código de Trânsito Brasileiro (BRASIL, 2008) em relação ao alinhamento das legendas e setas.

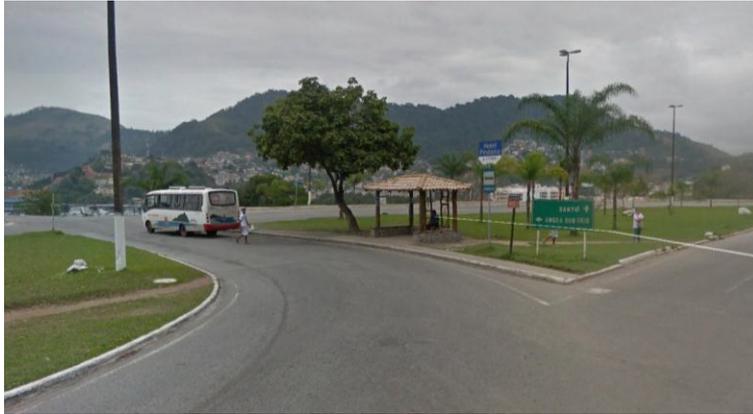
**Figura 65.** Ponto de parada de ônibus mal localizado no km 478

Verificou-se em meio a interseção um ponto de parada de ônibus. Como o local é destinado para a passagem dos veículos, fica inviável para os pedestres chegarem a este ponto com total segurança. A situação pode ser melhor visualizada na Figura 65.

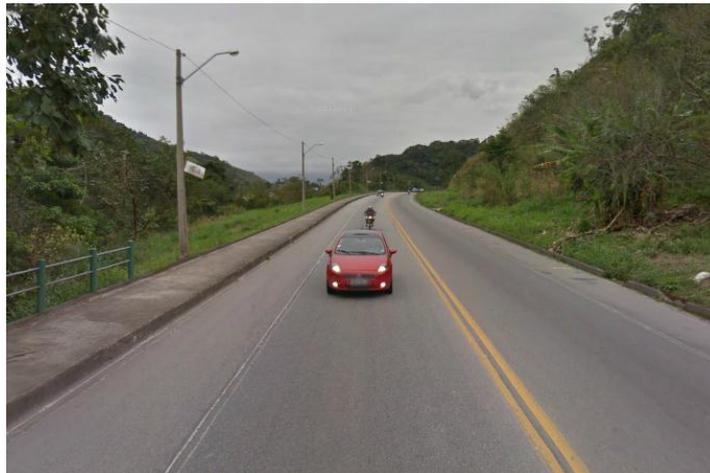
**Figura 67.** Curva acentuada à direita sentido Rio de Janeiro – Santos no km 479

O trecho possui seção com 3,00 metros de largura por faixa e o acostamento apresenta  $\pm 1,80$  metros de largura, quando não utilizado como terceira faixa. O pavimento neste segmento encontra-se em boas condições apresentando desgaste na sinalização horizontal, principalmente desgaste da pintura de linha de bordo. Observou-se ainda a falta de sinalização vertical de advertência para curvas acentuadas e também a falta de placas de sinalização de controle de velocidade, como mostra a Figura 67.

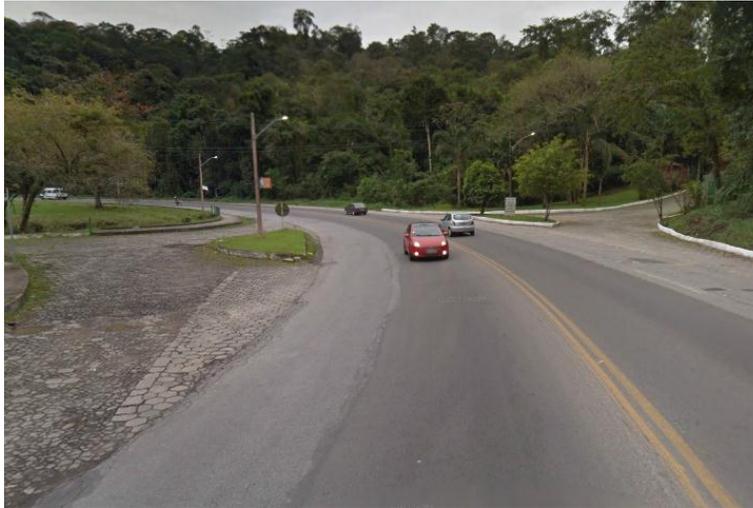
**Figura 68.** Chegada ao acesso condomínio Mata Atlântica – km 479,3

Ainda neste trecho há um acesso ao condomínio residencial Mata Atlântica, logo após uma curva acentuada, como mostra a Figura 68. Este acesso permite conversão à esquerda, podendo gerar acidentes do tipo colisão lateral ou colisão traseira. Verificou-se a existência de pontos de ônibus sem faixa de pedestre para cruzar a rodovia, podendo gerar atropelamentos.

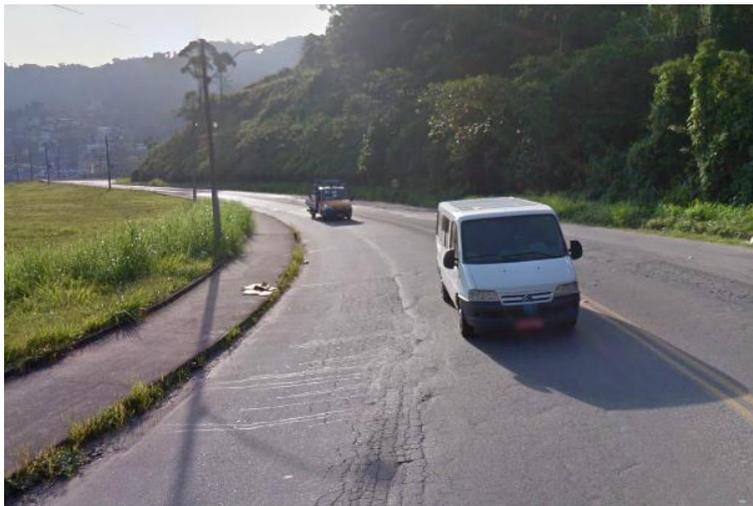
**Figura 69.** Curva acentuada no sentido Santos – Rio de Janeiro no km 479

O segmento antecedente ao acesso do condomínio no sentido Santos – Rio de Janeiro, possui um declive e uma sequência de curvas, como mostra a Figura 69.

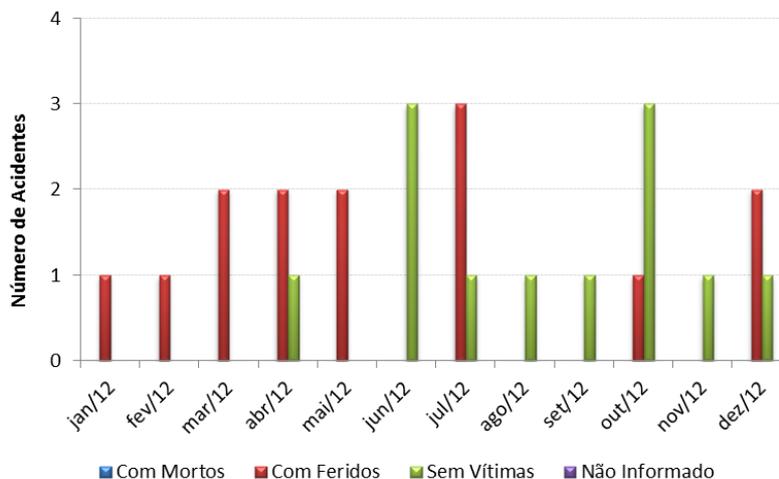
**Gráfico 71.** Número de acidentes mês/ano – km concentrador: 480

Os dados apresentados no gráfico a seguir mostram ainda o número de acidentes ocorridos por mês no ano de 2012, indicando que em todos os meses houve ocorrência de acidentes. Julho e outubro, no entanto, foram os dois meses com o maior número de acidentes: quatro ocorrências cada.

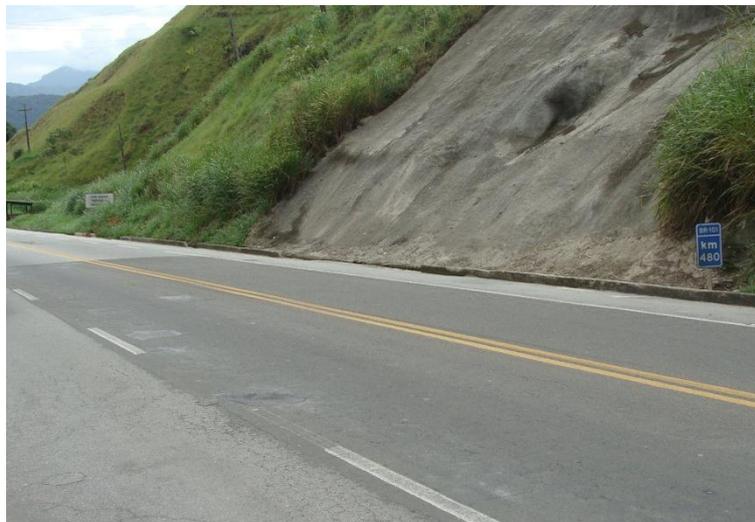
**Figura 71.** Estado de conservação da sinalização do km 480

No trecho observou-se a falta de placas de sinalização de controle de velocidade, além de placas encobertas por vegetação e deslizamento de terra, como ilustra a Figura 71.

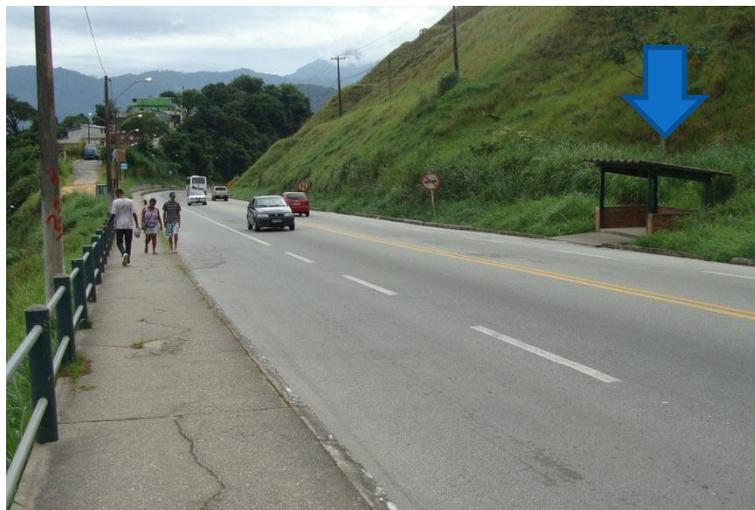
**Figura 72.** Declive em tangente com ponto de ônibus no sentido Rio de Janeiro – Santos no km 480

O trecho em questão também apresenta uma extensão em tangente com aclive próximo à uma curva acentuada à direita, onde pode-se observar um ponto de ônibus sem recuo ocupando acostamento. Verificou-se ainda a falta de sinalização vertical e o desgaste da sinalização horizontal neste ponto, podendo ocasionar acidentes do tipo colisão traseira e colisão frontal, como mostra a Figura 72.

Ainda em relação à Figura 72, próximo ao ponto de ônibus não há faixa de travessia de pedestres e nem calçadas ao longo do lado do ponto de ônibus, o que pode ocasionar acidentes do tipo atropelamento.

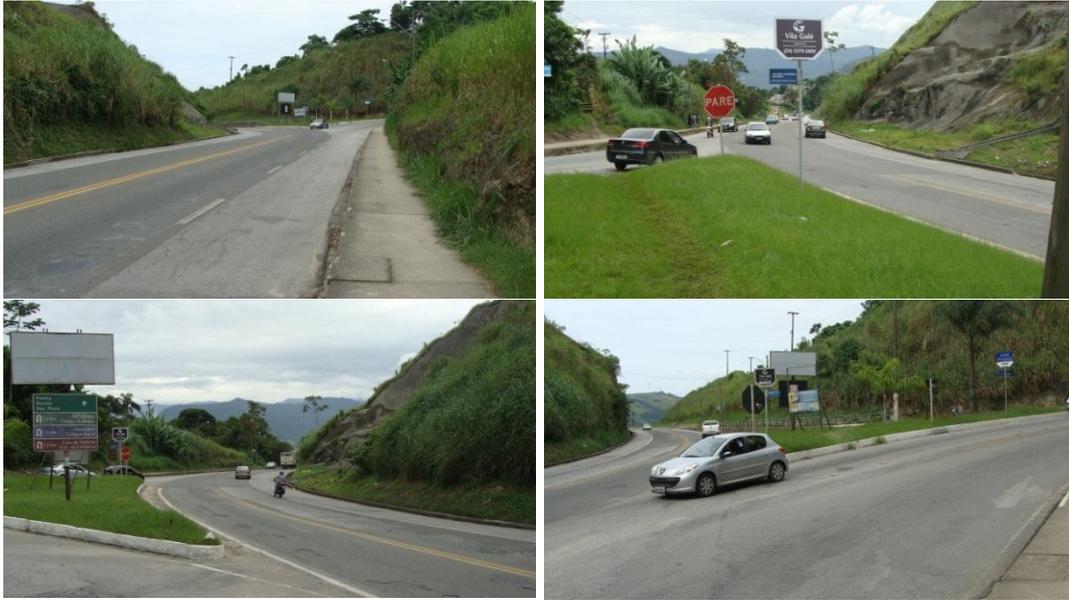
**Figura 73.** Acesso à localidade de Encruzo da Enseada

A Figura 73 apresenta o acesso ao Encruzo da Enseada, que possui acesso direto à rodovia BR-101, sem faixa de aceleração ou desaceleração, além de não permitir visibilidade adequada aos motoristas, uma vez que este acesso está localizado em curva. Sendo assim, as características deste local podem causar acidentes do tipo colisão lateral, traseira ou até mesmo colisão frontal.

Ainda em relação a este acesso, verificou-se a presença de placas com muitas informações, não atendendo critérios de legibilidade definidos pelo Manual Brasileiro de Sinalização de Trânsito (BRASIL (b), 2007), como pode-se observar no Anexo A – Croqui km 480. Além disso, as características destas placas estão em desacordo com o Código de Trânsito Brasileiro (BRASIL, 2008) em relação ao alinhamento das legendas e setas.

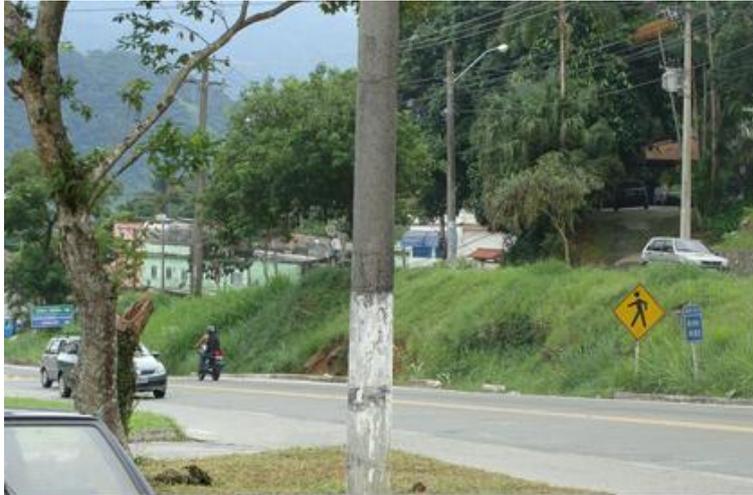
**Figura 76.** Acesso ao bairro Campo Belo no sentido Rio de Janeiro – Santos

Neste trecho em questão, observou-se a movimentação intensa de pedestres. No acesso ao bairro Campo Belo, verificou-se a presença de sinalização vertical de advertência, indicando o trânsito de pedestres. Entretanto, esta placa está localizada junto ao marco quilométrico, encobrendo-a parcialmente, como mostra a Figura 76 e Anexo A – Croqui km 481.

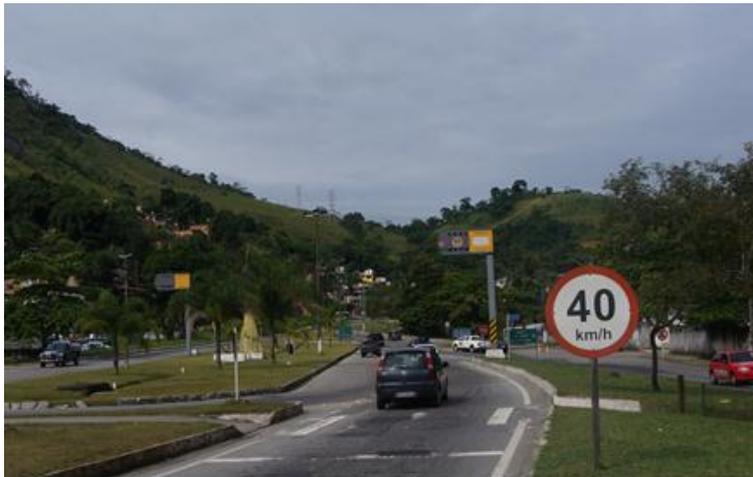
**Figura 77.** Faixa de pedestre com pintura desgastada no km 481

Foi possível observar também um desgaste na sinalização horizontal, principalmente desgaste nas faixas de pedestre e pintura de linha de bordo, como sinaliza a Figura 77.

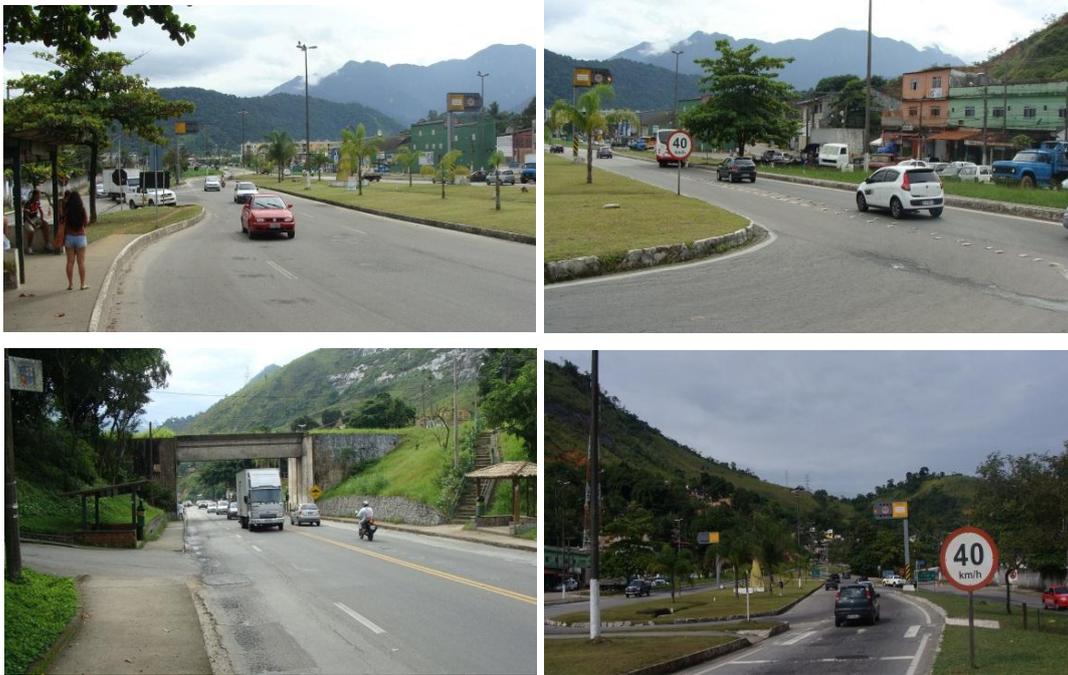
Figura 78. Trecho urbanizado no km 481

Como mencionado anteriormente, este segmento encontra-se em zona urbana e com intensa travessia de pedestres e bicicletas que, por sua vez, trafegam juntamente com os automóveis. Os pontos de ônibus neste trecho não possuem recuo e estão localizados na própria interseção, podendo gerar acidentes do tipo colisão traseira. Além disso, há diversos acessos neste local, incluindo acessos ao

comércio local, como pode-se observar na Figura 78 e no Anexo A – Croqui km 481.

Ademais, as características das placas indicativas deste trecho estão em desacordo com o Código de Trânsito Brasileiro (BRASIL, 2008) em relação ao alinhamento das legendas e setas, como pode-se observar no Anexo A – Croqui km 481.

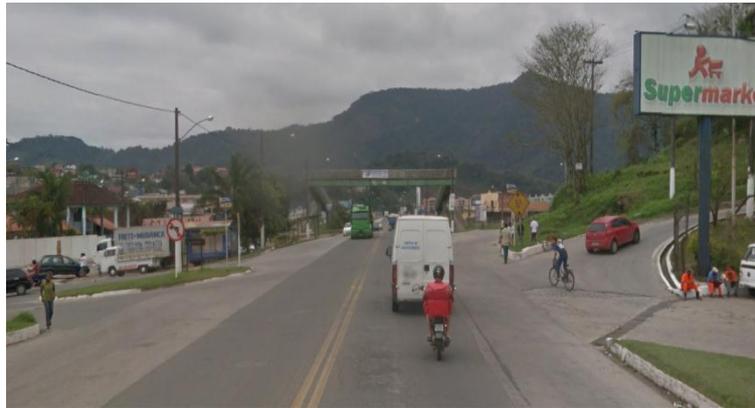
**Figura 81.** Acessos no km 482

O trecho possui seção com 3,00 metros de largura por faixa e o acostamento apresenta  $\pm 1,80$  metros de largura. O pavimento neste segmento encontra-se em boas condições. No segmento em questão, também há diversos acessos ao longo do trecho, além de ruas marginais à rodovia, o que gera ainda mais conflitos de tráfego, como mostra a Figura 81 e Anexo A – Croqui km 482.

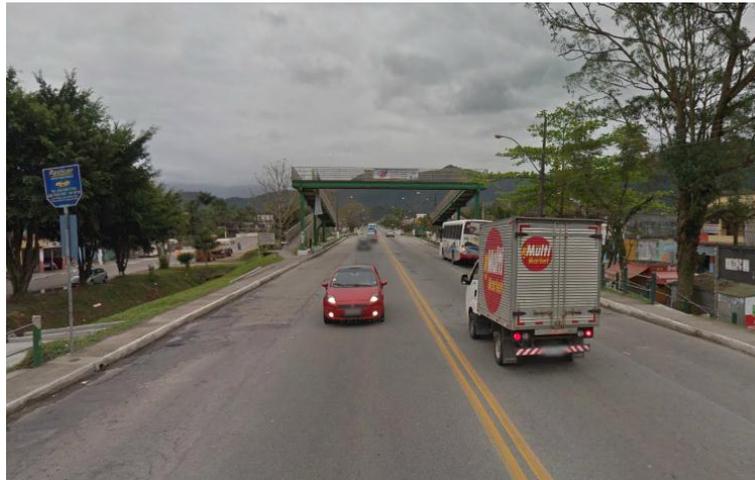
**Figura 83.** Passarela e acesso aos pedestres no km 482

Apesar de haver passarela no trecho, não há impedimento para que os pedestres e ciclistas atravessem a rodovia (**Erro! Fonte de referência não encontrada.**), o que pode ocasionar acidentes do tipo atropelamento. Também verificou-se a presença de defensas metálicas no entorno da passarela, porém, estas possuem terminais aéreos em ambos os sentidos, o que gera um risco ao motorista ao colidir neste ponto da defesa.

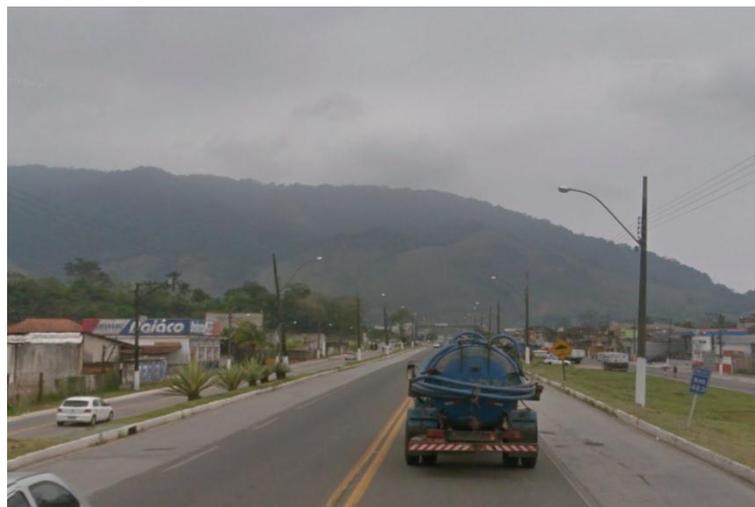
**Figura 86.** Condições da sinalização no km 483

Verificou-se a falta ou desgaste da sinalização vertical, bem como da sinalização horizontal, principalmente nas linhas de bordo. Neste trecho os fluxos opostos estão divididos por linha dupla contínua, como indica a Figura 86.
