**Eletrobras Eletronuclear**

***Estudo para Melhoria da Trafegabilidade, Segurança e Monitoramento Rodoviário da BR 101***

**Fase 1: Avaliação de interferência da área urbana na rodovia BR 101**

**Produto 1: Relatório de levantamento e análise de acessos e interseções**

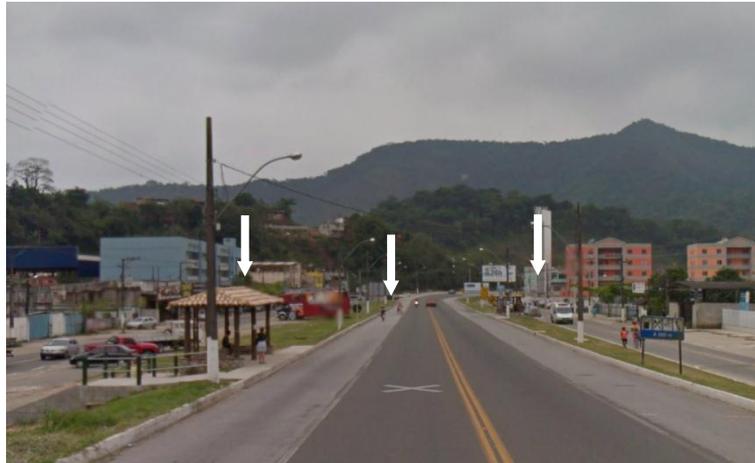
**Figura 87.** Trecho sem faixa de pedestre e calçada para deslocamento dos pedestres no km 483

Também observou-se a presença de pontos de ônibus sem recuo lateral, o que pode contribuir para a ocorrência de acidentes do tipo colisão traseira e colisão frontal. No segmento em questão não há calçadas para conduzir os pedestres entre pontos de ônibus, como ilustra a Figura 87.

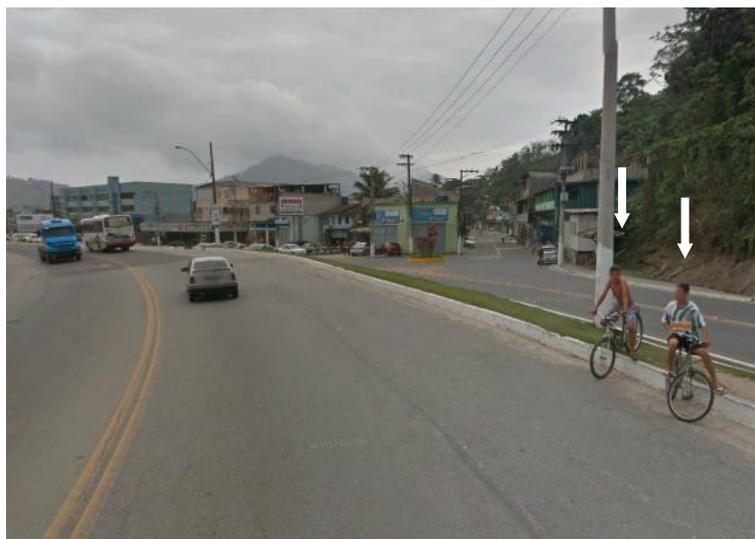
**Figura 88.** Circulação de ciclistas no km 483

Em virtude do intenso tráfego de pedestres e bicicletas pelo acostamento e na própria rodovia, como apresentado na Figura 88, podem ocorrer acidentes do tipo atropelamento.

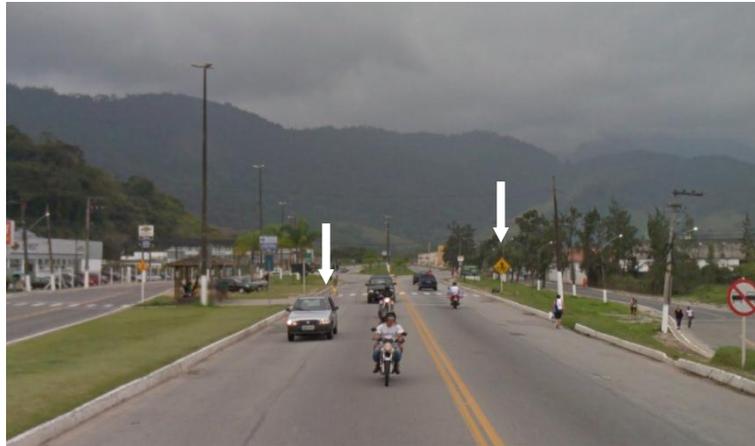
**Figura 89.** Circulação de pedestres no km 483

Notou-se também a existência de faixa de pedestres com sinalização vertical de advertência somente em frente à faixa, não dando ao motorista tempo hábil para reagir, como mostra a Figura 89.

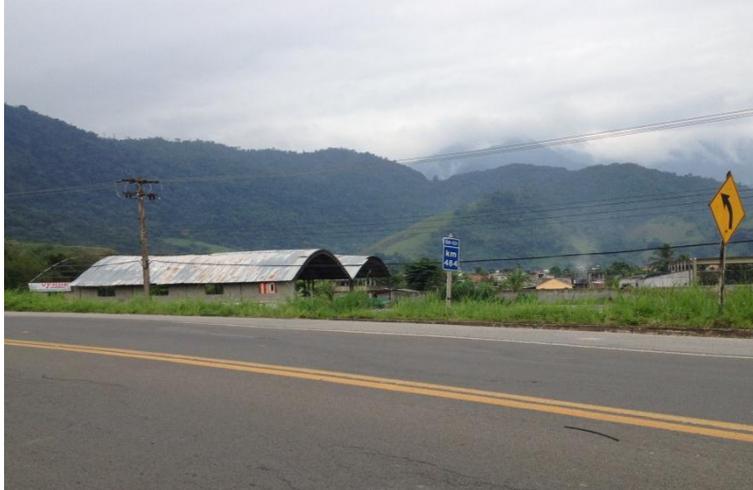
**Figura 91.**Segmento do km 484, sentido Rio de Janeiro - Santos, Parque do Belém

Observou-se segmento em curva e plano no km 484, onde se nota falta ou desgaste da sinalização vertical, bem como da sinalização horizontal, principalmente nos bordos da faixa, como ilustra a Figura 91.

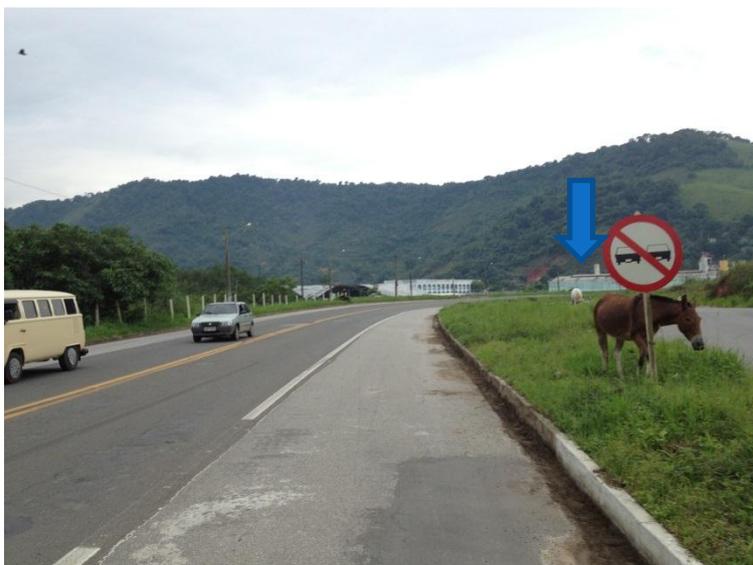
**Figura 92.**Animais às margens da rodovia no km 484

Verificou-se ainda a presença de animais nas margens da rodovia, amarrados no suporte da sinalização vertical, podendo ocasionar acidentes do tipo atropelamento de animais e danificando a sinalização vertical, como mostra a Figura 92.

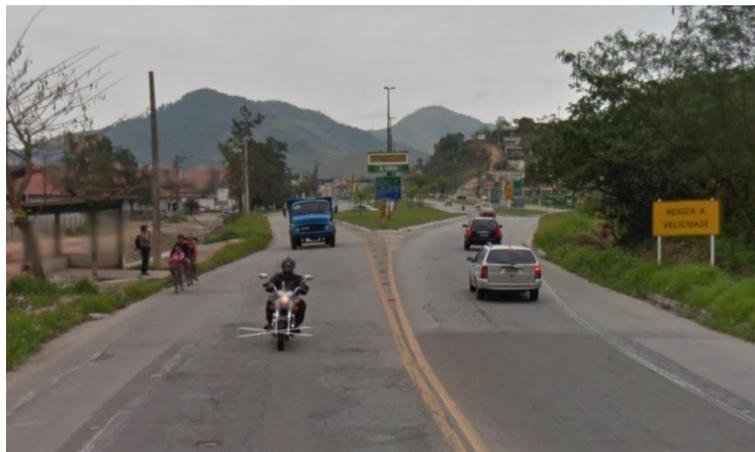
**Figura 93.** Pedestres e ciclistas no acostamento da rodovia no km 484

Neste local, não há placas de redução de velocidade no início da interseção e não há calçadas para conduzir os pedestres ao ponto de ônibus. Em consequência disto, há um trânsito de pedestres e bicicletas pelo acostamento, podendo ocasionar acidentes do tipo atropelamento, como mostra a Figura 93.

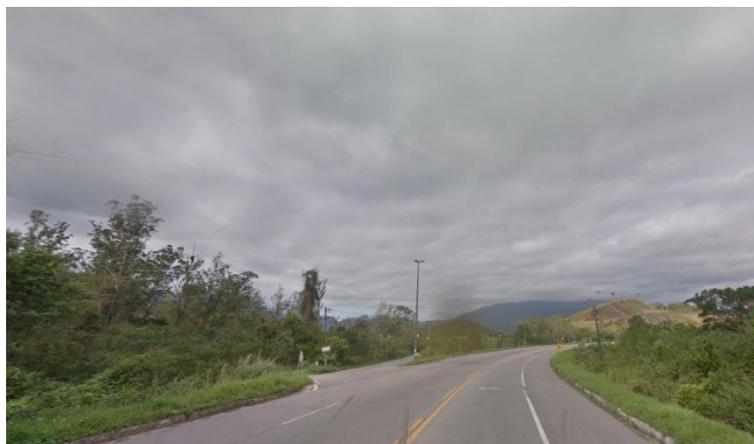
**Figura 95.**Falta de sinalização no acesso à Estrada da Lixeira - Ariró

O segmento caracteriza-se por trecho em curva e plano, onde se nota falta ou desgaste da sinalização vertical, bem como da sinalização horizontal, principalmente nos bordos da faixa para este segmento. No acesso à Estrada da Lixeira – Ariró, não há placa indicando este acesso, como pode-se observar no Anexo A – Croqui km 494. Esta condição pode dificultar a tomada de decisão por parte dos motoristas e causar acidentes, como mostra a Figura 95.

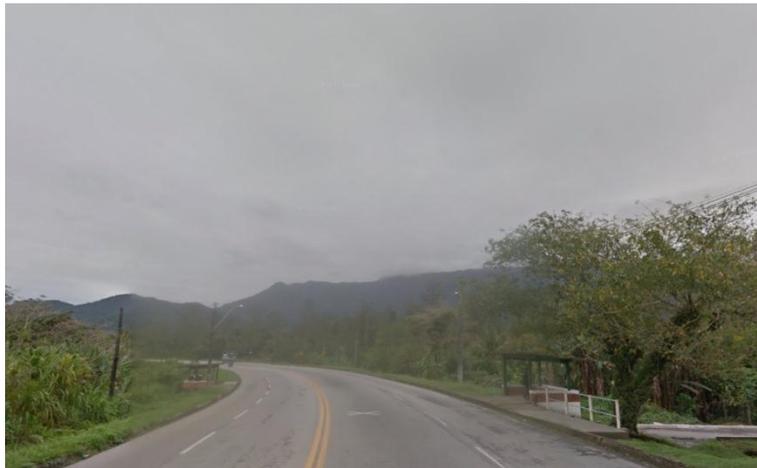
**Figura 96.** Ponto de ônibus sem baia de recuo no km 494

Ainda neste trecho, se observa pontos de ônibus sem baia de recuo e sem sinalização vertical de indicação (serviço auxiliar), além de utilização de acostamento como terceira faixa, como mostra a Figura 96. Tais fatos podem causar acidentes do tipo colisão traseira, colisão frontal ou, ainda, atropelamento de pedestres, devido a falta de faixa de travessia de pedestres.

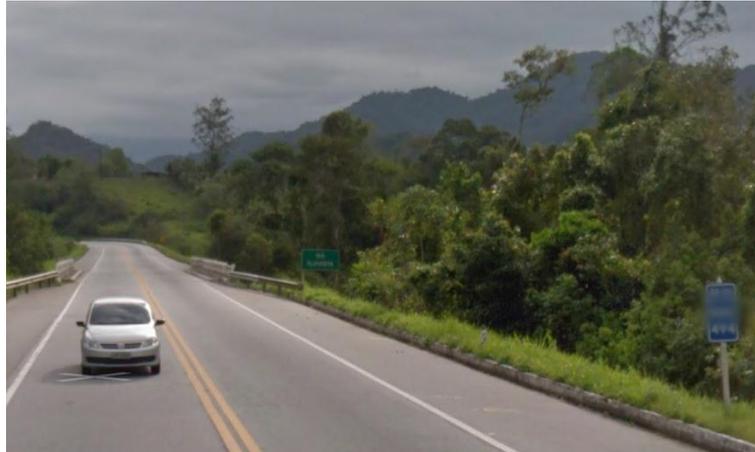
**Figura 97.**Passagem por Parque de Belém – km 494,1

As defensas metálicas encontradas no trecho não estão de acordo com a norma ABNT/NBR 15486/2007 – “Segurança no tráfego - Dispositivos de contenção viária – Diretrizes.” De acordo com a Figura 97, as defensas metálicas localizadas na ponte sobre o Rio Floresta possuem terminais aéreos, o que pode contribuir para um aumento dos efeitos de impacto em caso de acidente. Além disso, em outros pontos indicados no Croqui km 494 – Anexo A, as defensas metálicas não possuem comprimento necessário para que os automóveis não atinjam obstáculos fixos ou sejam redirecionados à pista de maneira adequada.

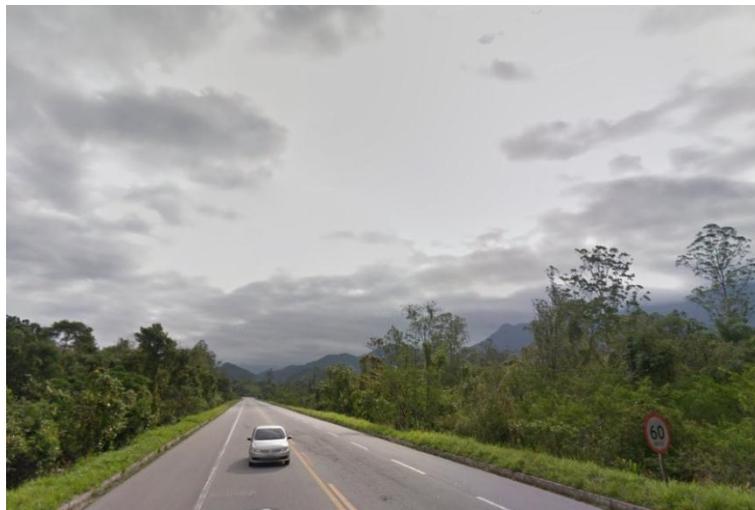
**Figura 98.**Tangente plana no sentido do Rio de Janeiro – Santos no km 494

Verificou-se ainda a falta de sinalização de interseção e placas de redução de velocidade na aproximação da interseção. Não há calçadas para conduzir os pedestres aos pontos de ônibus, como mostra a Figura 98, fazendo com que pedestres e ciclistas transitem pelo acostamento, aumentando o risco da ocorrência de acidentes do tipo atropelamento.

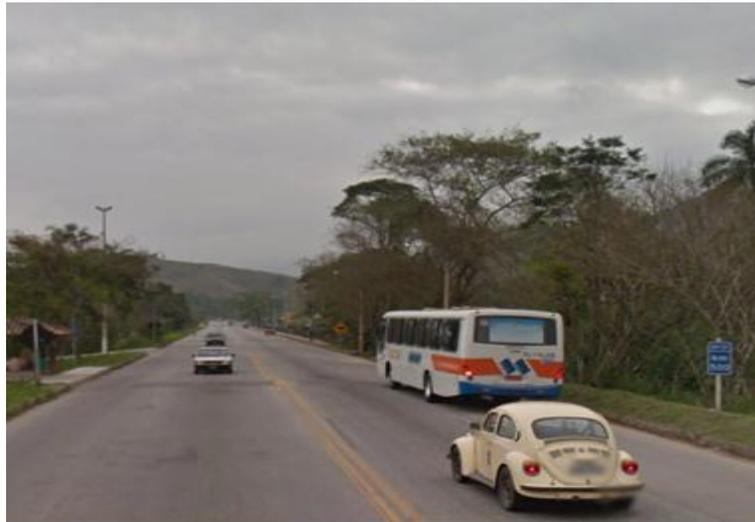
**Figura 101.** Condições da sinalização horizontal no km 500

O trecho possui seção com 3,00 metros de largura por faixa e o acostamento apresenta  $\pm 1,80$  metros de largura, quando não utilizado como terceira faixa. O pavimento deste segmento encontra-se em boas condições. Foi possível observar, em quase todo o trecho, desgaste na sinalização horizontal, principalmente desgaste da pintura de linha de bordo, como mostra a Figura 101. Além disso, a sinalização vertical apresenta-se com bastante desgaste, quando não danificada.

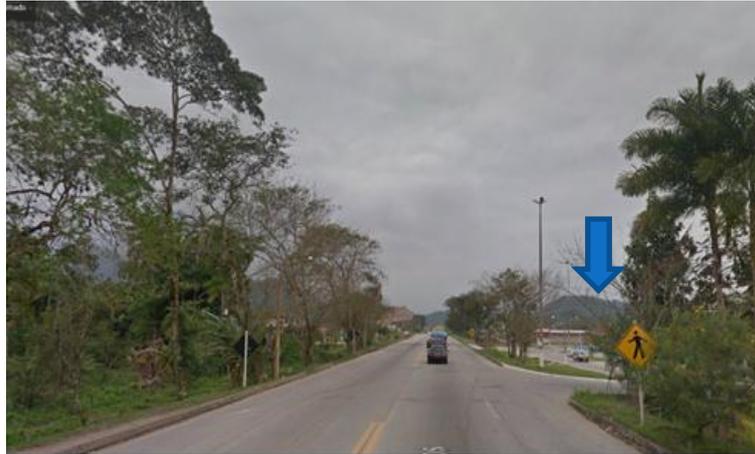
**Figura 102.** Acesso permitindo conversão à esquerda no km 500

Verificou-se também diversos acessos, como pode-se observar no Anexo A – Croqui km 500, os quais permitem conversão à esquerda, como mostra a Figura 102 e a Figura 103, gerando ainda mais conflitos de tráfego, podendo ocasionar acidentes do tipo colisão lateral e/ou frontal.

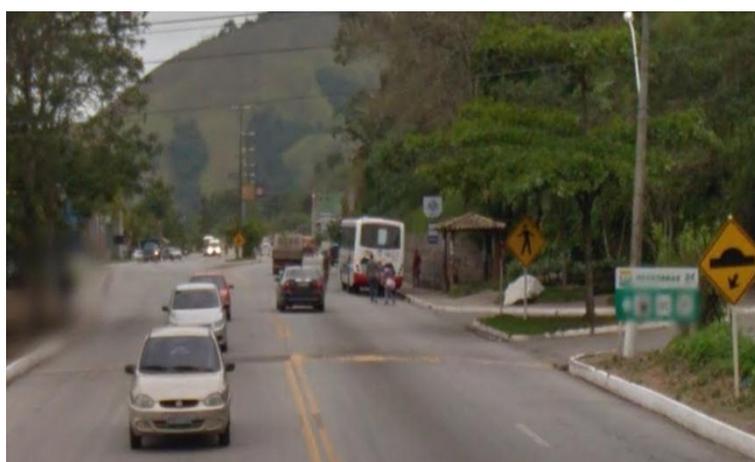
**Figura 105.** Condições da sinalização horizontal na chegada à comunidade do Frade

O trecho possui seção com 3,00 metros de largura por faixa e o acostamento apresenta  $\pm 1,80$  metros de largura, quando não utilizado como terceira faixa. O pavimento neste segmento encontra-se em boas condições. Entretanto, foi possível observar, em quase todo o trecho, o desgaste na sinalização horizontal, tanto nas linhas de divisão de fluxos opostos como também nas linhas de bordo e linhas de divisão de fluxos de mesmo sentido, como sinaliza a Figura 105.

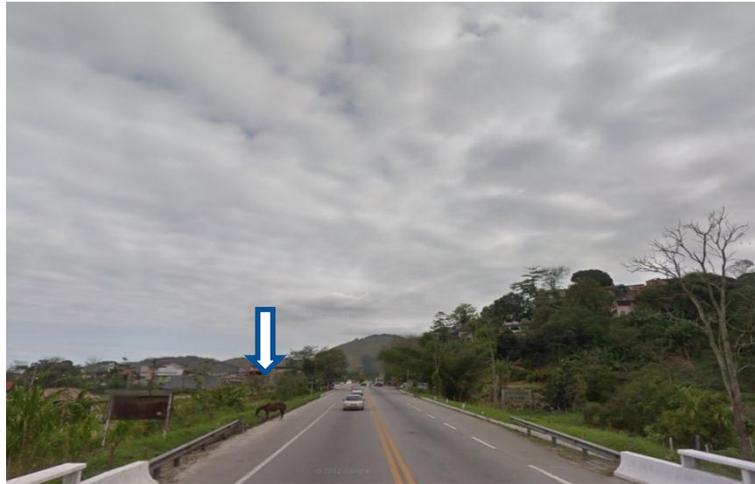
**Figura 106.** Presença de animais soltos no km 506,7

Este segmento caracteriza-se como zona urbanizada, onde também foi possível observar animais soltos na pista, como mostra a Figura 106. Esta situação pode gerar acidentes do tipo atropelamento de animais ou mesmo colisão do tipo traseira, frontal ou abalroamento transversal neste ponto da rodovia.

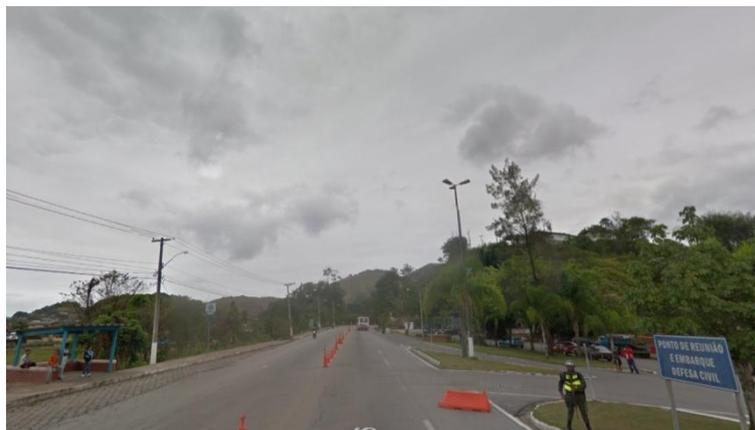
**Figura 107.** Interseção comunidade do Frade sentido Rio de Janeiro para Santos

Na interseção da BR-101 com a Avenida dos Capuchinhos, na chegada à comunidade do Frade, observou-se pontos de ônibus mal localizados, sem recuo e sem faixa de travessia de pedestres, como mostra a Figura 107. Estas condições podem ser as causas de acidentes do tipo colisão traseira, colisão lateral, colisão frontal ou, ainda, atropelamento.

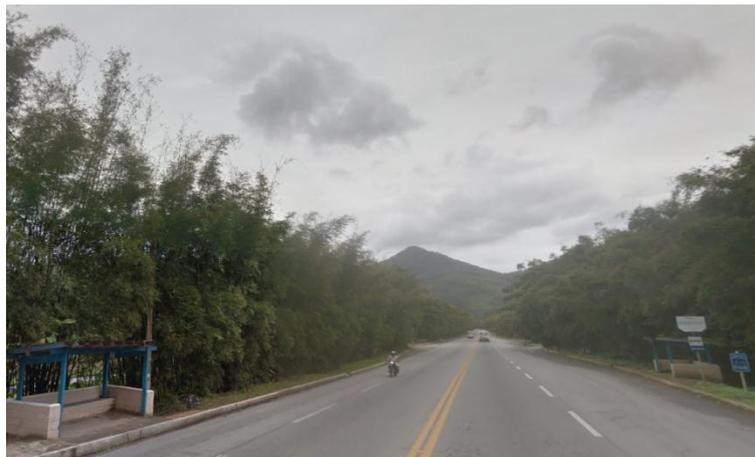
**Figura 109.** Pontos de ônibus sem recuo e calçadas no km 508

Neste segmento pôde se observar pontos de ônibus nos dois lados da rodovia, ambos sem recuo lateral, sendo utilizado o acostamento como terceira faixa em um dos sentidos. Esta situação pode gerar acidentes do tipo colisão traseira, colisão transversal ou mesmo colisão frontal. Verificou-se a ausência de faixa de pedestres e calçadas em ambos os sentidos, como pode-se observar no Anexo A – Croqui km 508 e na Figura 109, o que pode ocasionar ainda, acidentes do tipo atropelamento neste segmento.

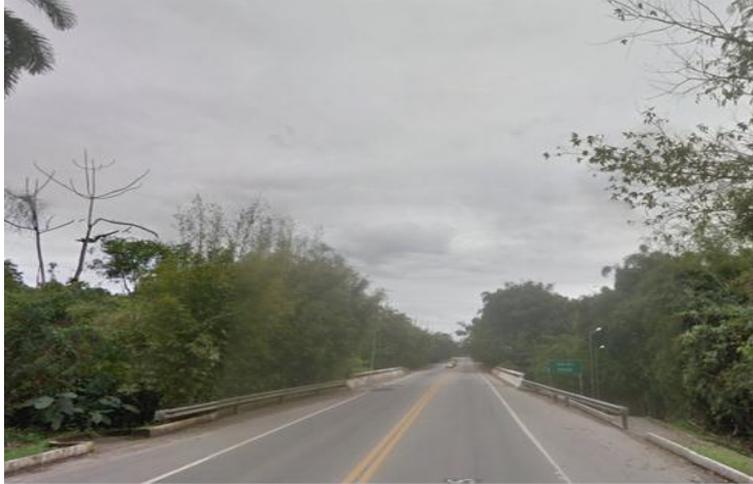
**Figura 110.**Ponte sobre o Rio do Frade no km 508,3

Neste trecho localiza-se a ponte sobre o Rio do Frade, com estreitamento de pista. Verificou-se também a ausência de sinalização vertical de advertência para ponte estreita, como mostra a Figura 110. Esta situação pode gerar acidentes do tipo colisão lateral ou até mesmo colisão frontal. Além disso, as defensas metálicas que antecedem a ponte possuem terminais aéreos em ambos os sentidos, o que gera um risco ao motorista ao colidir neste ponto da defesa.

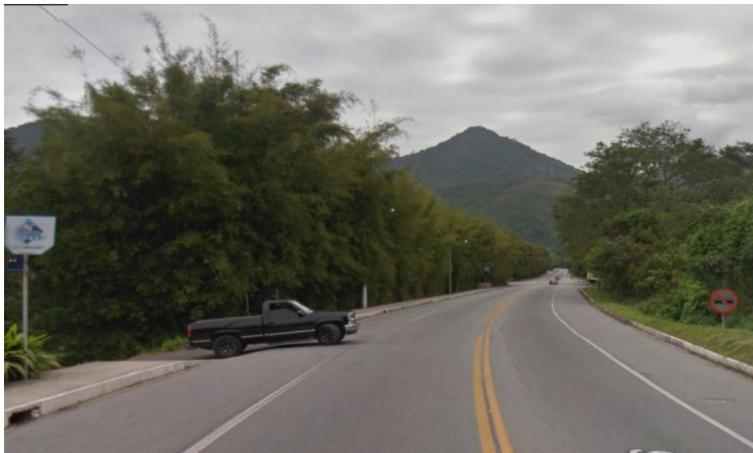
**Figura 111.**Conversão à esquerda no km 508

Neste segmento localiza-se o acesso à localidade de Frade, como mencionado anteriormente, além de um posto da Polícia Militar Estadual do Rio de Janeiro (PMERJ). Nestes locais ocorrem conversões à esquerda, como pode-se visualizar na Figura 111 e na Figura 112, o que pode causar acidentes do tipo colisão lateral e traseira, entre outros.

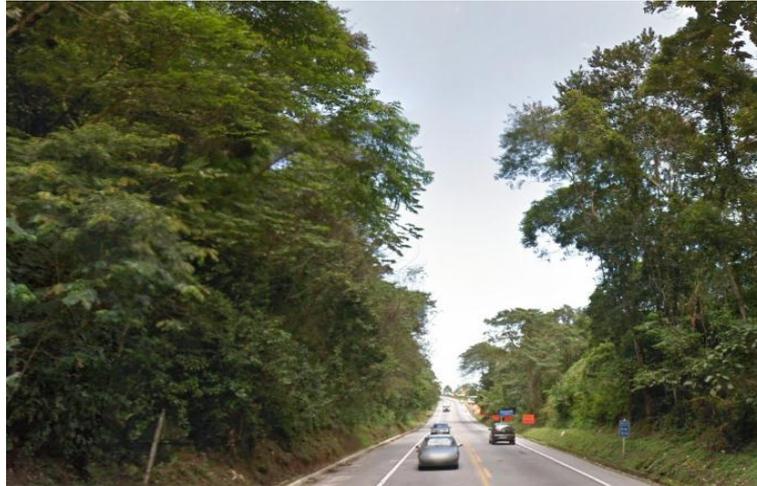
**Figura 114.** Tangente em declive entre curvas no sentido Rio de Janeiro – Santos km 519

O trecho possui seção com 3,00 metros de largura por faixa e o acostamento apresenta  $\pm 1,80$  metros de largura, quando não utilizado como terceira faixa. O pavimento neste segmento encontra-se em boas condições, possuindo uma sinalização horizontal em situação razoável de conservação, como pode-se observar na Figura 114.

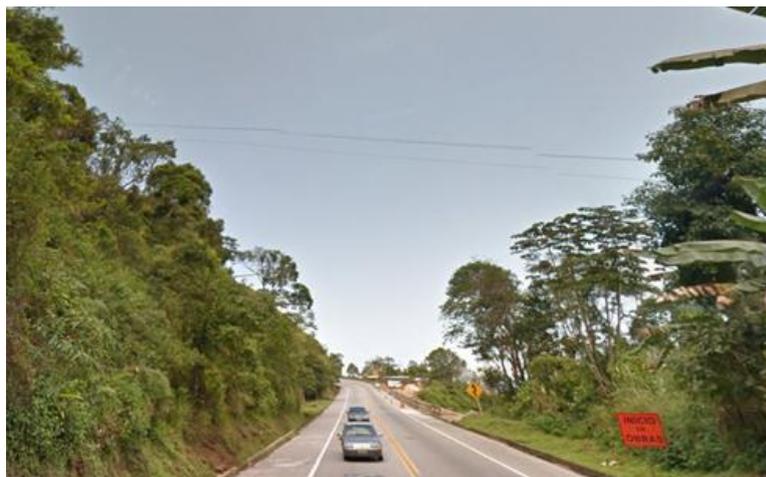
**Figura 115.** Tangente com chegada em curva fechada à esquerda – km 518,5

No km 518,5, sentido Santos – Rio de Janeiro, notou-se a sinalização de obras em função de um deslizamento muito próximo ao local de intervenção, como pode-se visualizar na Figura 115, não mantendo a distância regulamentar de reação e percepção dos motoristas, o que pode gerar acidentes do tipo colisão traseira, colisão lateral, colisão frontal, saída de pista, capotagem, entre outros. Neste segmento, também percebeu-se a falta de sinalização de regulamentação de velocidade, o que pode ocasionar acidentes do tipo saída de pista, capotamento, entre outros.

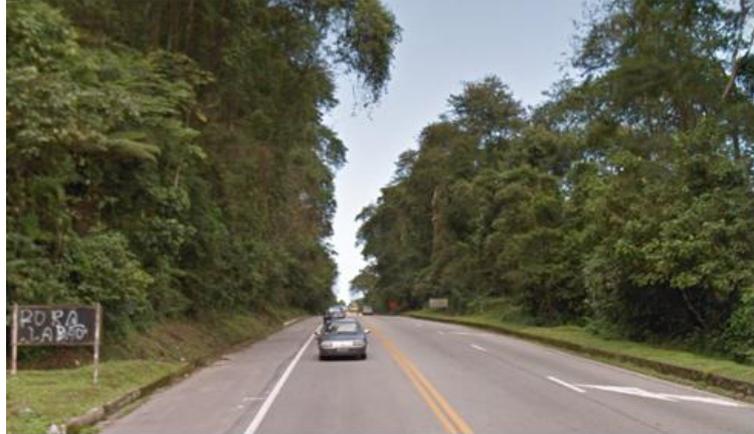
**Figura 116.** Curva acentuada à direita no sentido de Santos – Rio de Janeiro no km 519

Este segmento encontra-se em tangente com declive suave no sentido Rio de Janeiro – Santos. No sentido Santos - Rio de Janeiro há a utilização de acostamento como terceira faixa, como mostra a Figura 116.

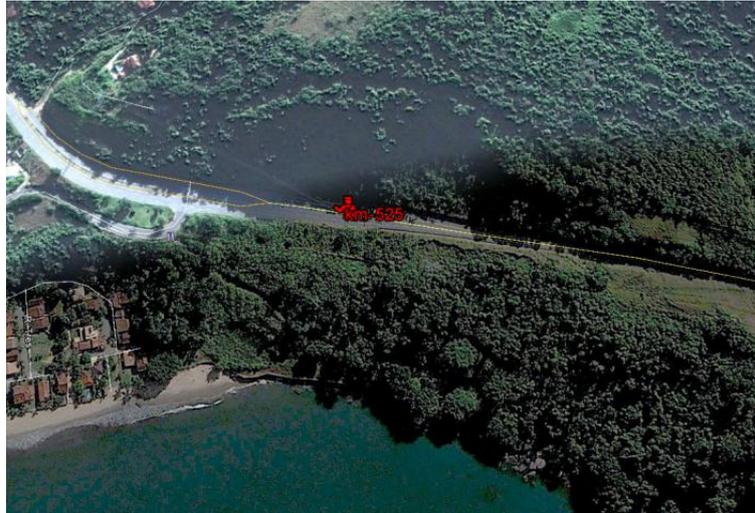
**Figura 117.** Interseção praia de Mambucaba – Paraty/ RJ no km 525

O segmento em análise está compreendido entre o km 524,5 e o km 525,5 da BR-101/RJ, sendo classificado como simples, rural e ondulado (SRO), conforme classificação proposta em Metodologia para Identificação de Segmentos Críticos (LABTRANS (a), 2009). De acordo com a análise *in loco*, foi possível constatar que a classificação feita na etapa de pré-análise estava correta quanto às suas características de tipo de pista e ocupação lindeira. Entretanto, o relevo possui inclinações moderadas e curvas horizontais consecutivas, passando pelo acesso à praia de Mambucaba, como mostra a Figura 117.

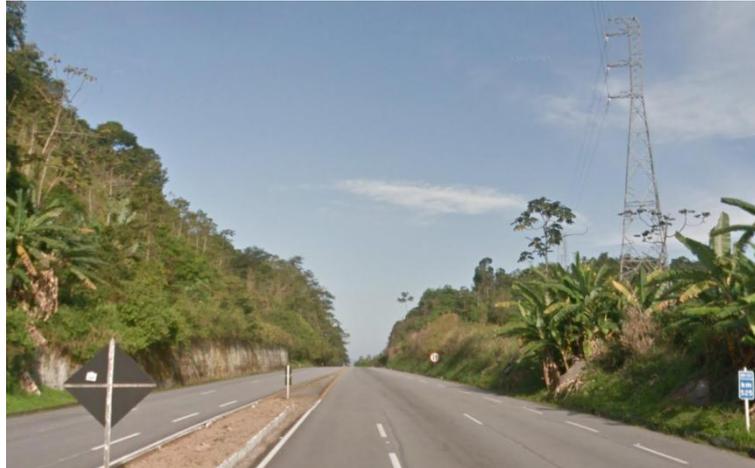
**Figura 118.** Interseção praia de Mambucaba, sentido Santos - Rio de Janeiro

No km 525, sentido Santos – Rio de Janeiro, no final da interseção de acesso à praia de Mambucaba, notou-se a falta de sinalização para estreitamento de pista, como mostra a Figura 118. Além disso, constatou-se a existência de sinalização de regulamentação de duplo sentido de circulação com distância insuficiente para percepção e reação dos motoristas, podendo gerar acidentes do tipo abalroamento lateral, colisão frontal, entre outros. Verificou-se ainda a falta de sinalização de advertência para as curvas, o que pode contribuir para a ocorrência de acidentes do tipo capotagem, saída de pista, queda de veículo, entre outros.

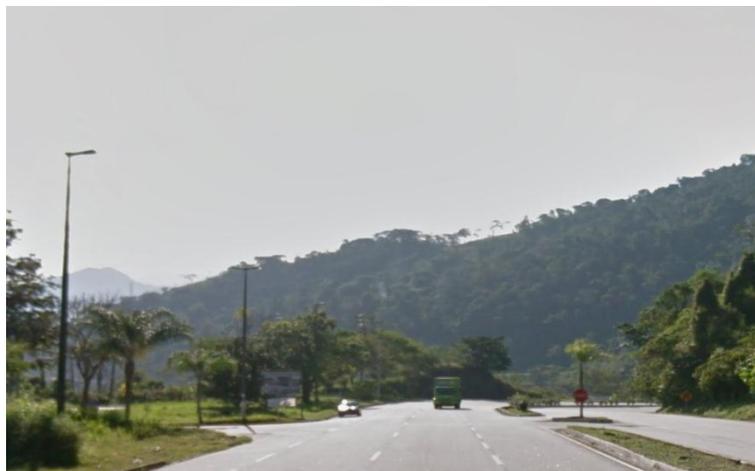
**Figura 119.** Rotula Canalizada da praia de Mambucaba sentido Rio de Janeiro - Santos

Neste segmento, a rótula canalizada para acesso à praia de Mambucaba localiza-se em um pequeno declive com curva acentuada à direita, onde se nota a insuficiência de sinalização vertical, o que pode gerar conflito entre a entrada para a praia de Mambucaba e a saída no sentido de Santos, como mostra a Figura 119.

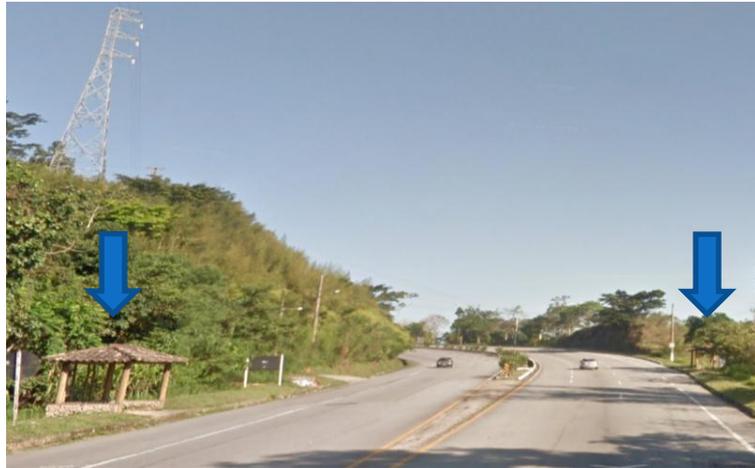
**Figura 120.** Curva acentuada à direita no sentido de Santos – Rio de Janeiro no km 525

Ainda neste ponto da rodovia, com trecho em aclive com curva acentuada à direita, verificou-se a falta de sinalização vertical e o desgaste da sinalização horizontal. Além disso, os pontos de ônibus não possuem recuo lateral, estando localizados no acostamento da rodovia, como pode-se observar na Figura 120.

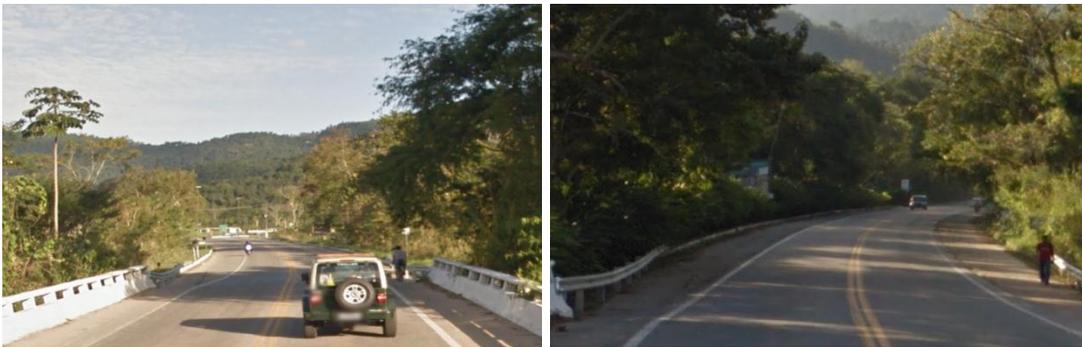
**Figura 123.** Ausência de sinalização indicando interseção à frente no km 571

No segmento onde localiza-se a ponte sobre o rio Perequê Açú, no km 571, sentido Rio de Janeiro - Santos, notou-se o desgaste da sinalização horizontal e a ausência de sinalização vertical de advertência para interseção à frente, como mostra a Figura 123. Verificou-se ainda um movimento intenso de ciclistas e pedestres na rodovia, podendo gerar acidentes do tipo atropelamento, entre outros.

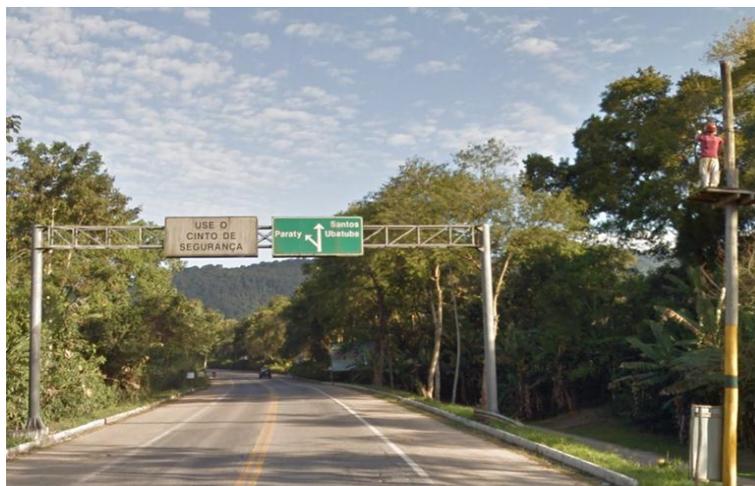
**Figura 124.** Obstáculos fixos sem proteção – km 571

Observou-se em campo, diversos objetos fixos à beira da rodovia sem a proteção de defesa metálica, conforme visualizado na Figura 124, o que pode ocasionar acidentes do tipo colisão com objeto fixo, entre outros.

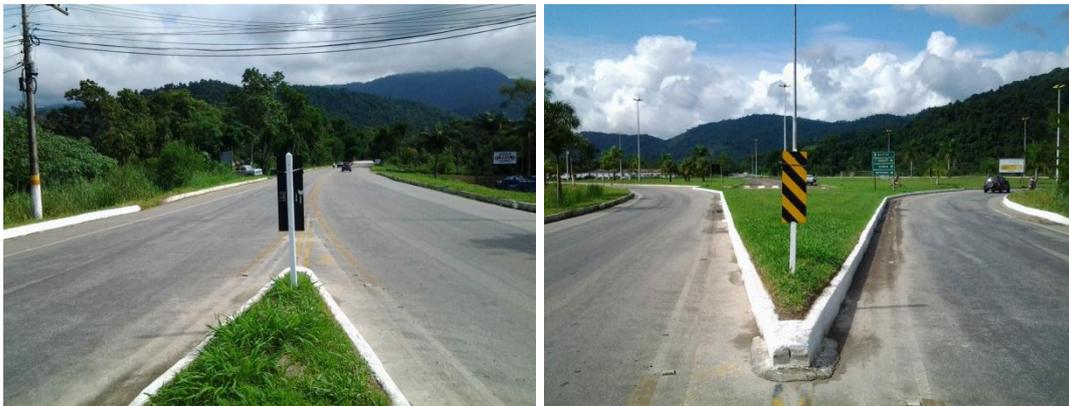
**Figura 125.** Chegada à interseção de Paraty

A interseção de Paraty apresenta deficiência na sinalização vertical na chegada à interseção, como mostra a Figura 125, podendo gerar acidentes do tipo colisão traseira, lateral ou atropelamento de pedestres e ciclistas que transitam no local.

Ainda em relação à Figura 125, na chegada à interseção, o dispositivo de sinalização de alerta, ou seja, o marcador de obstáculo, está invertido, uma vez que este deveria sinalizar o obstáculo com passagem só pela direita, como pode-se verificar no Anexo A – Croqui km 571.

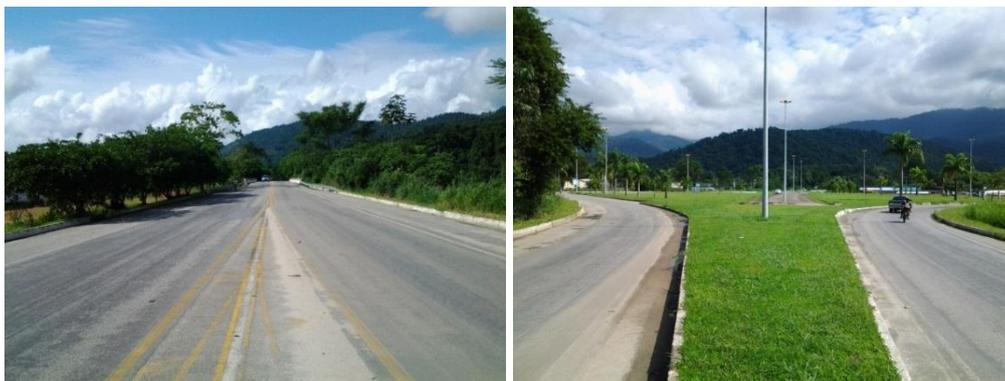
**Figura 126.** Condições da sinalização na interseção de Paraty

Ainda em relação à interseção de Paraty, no sentido Santos - Rio de Janeiro, verificou-se a ausência de sinalização vertical de aproximação à interseção, podendo, assim, contribuir para a ocorrência de acidentes do tipo colisão traseira, colisão transversal e atropelamento de pedestres e ciclistas. Observou-se também o desgaste da sinalização horizontal neste segmento, além de inúmeras linhas de separação de fluxos opostos e material solto na pista, como mostra a Figura 126.

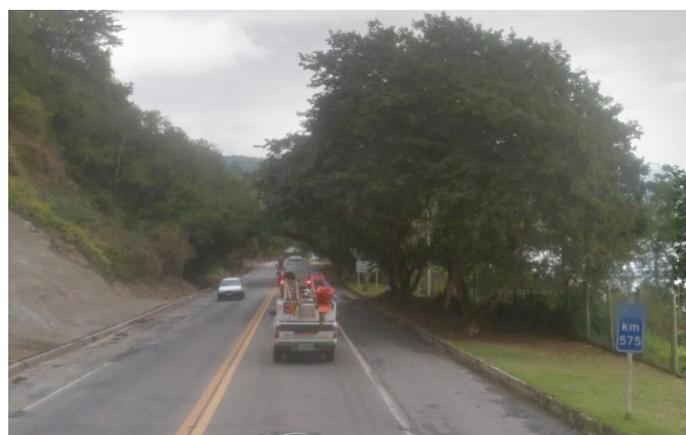
**Figura 128.**Condições da sinalização no km 575

O trecho possui seção com 3,00 metros de largura por faixa e o acostamento apresenta  $\pm 1,80$  metros de largura, quando não utilizado como terceira faixa. O pavimento neste segmento encontra-se em boas condições. Entretanto, foi possível observar, em quase todo o trecho, desgaste na sinalização horizontal, principalmente desgaste da pintura de linha de bordo, como mostra a Figura 128.

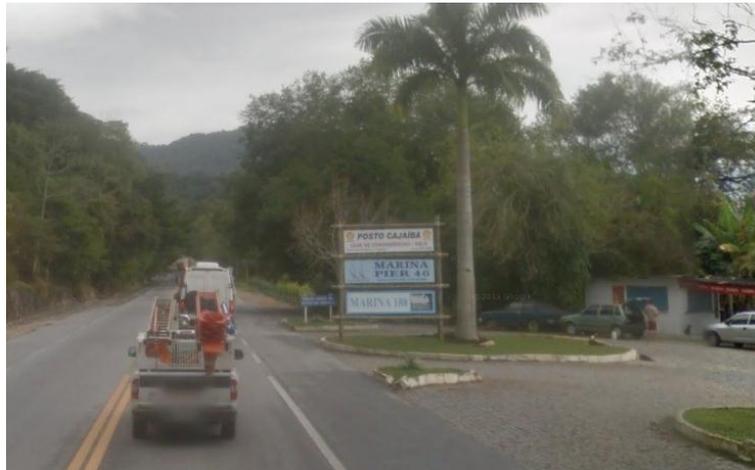
**Figura 129.** Acesso ao Refúgio das Caravelas (Pier 46 e Marina 188) – km 574,6

No acesso ao Refúgio das Caravelas (Pier 46 e Marina 188), caracterizado por uma tangente em declive moderado, verificou-se que o acesso à rodovia se dá pelo acostamento da mesma, o qual vira faixa de aceleração, como demonstra a Figura 129, o que pode contribuir para a ocorrência de acidentes do tipo abalroamento lateral, colisão traseira ou colisão transversal.

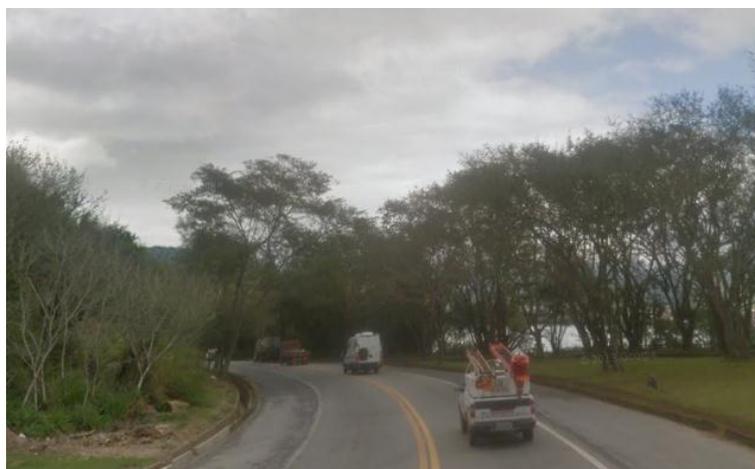
**Figura 130.** Chegada ao Condomínio Baía de Paraty – km 575,25

Em um trecho situado em curva acentuada, com chegada ao Condomínio Baía de Paraty (Figura 130), no sentido Santos – Rio de Janeiro, notou-se a falta de uma sinalização vertical adequada a esse tipo de curva, o que pode gerar acidentes do tipo saída de pista, tombamento, colisão lateral, choque com objetos fixos e/ou capotamento.

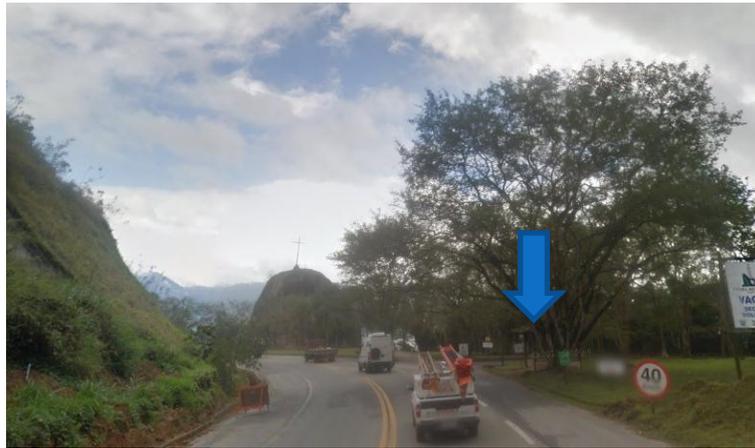
**Figura 131.** Ponto de ônibus localizado no meio da curva no km 575

Ainda em relação ao acesso à Baía de Paraty, há a possibilidade de conversão à esquerda, em direção à Trindade, podendo gerar acidentes do tipo colisão lateral, colisão transversal, colisão frontal ou colisão traseira. Notou-se ainda a presença de ponto de ônibus no meio da curva, como pode-se observar no Anexo A – Croqui km 575 e também na Figura 131.

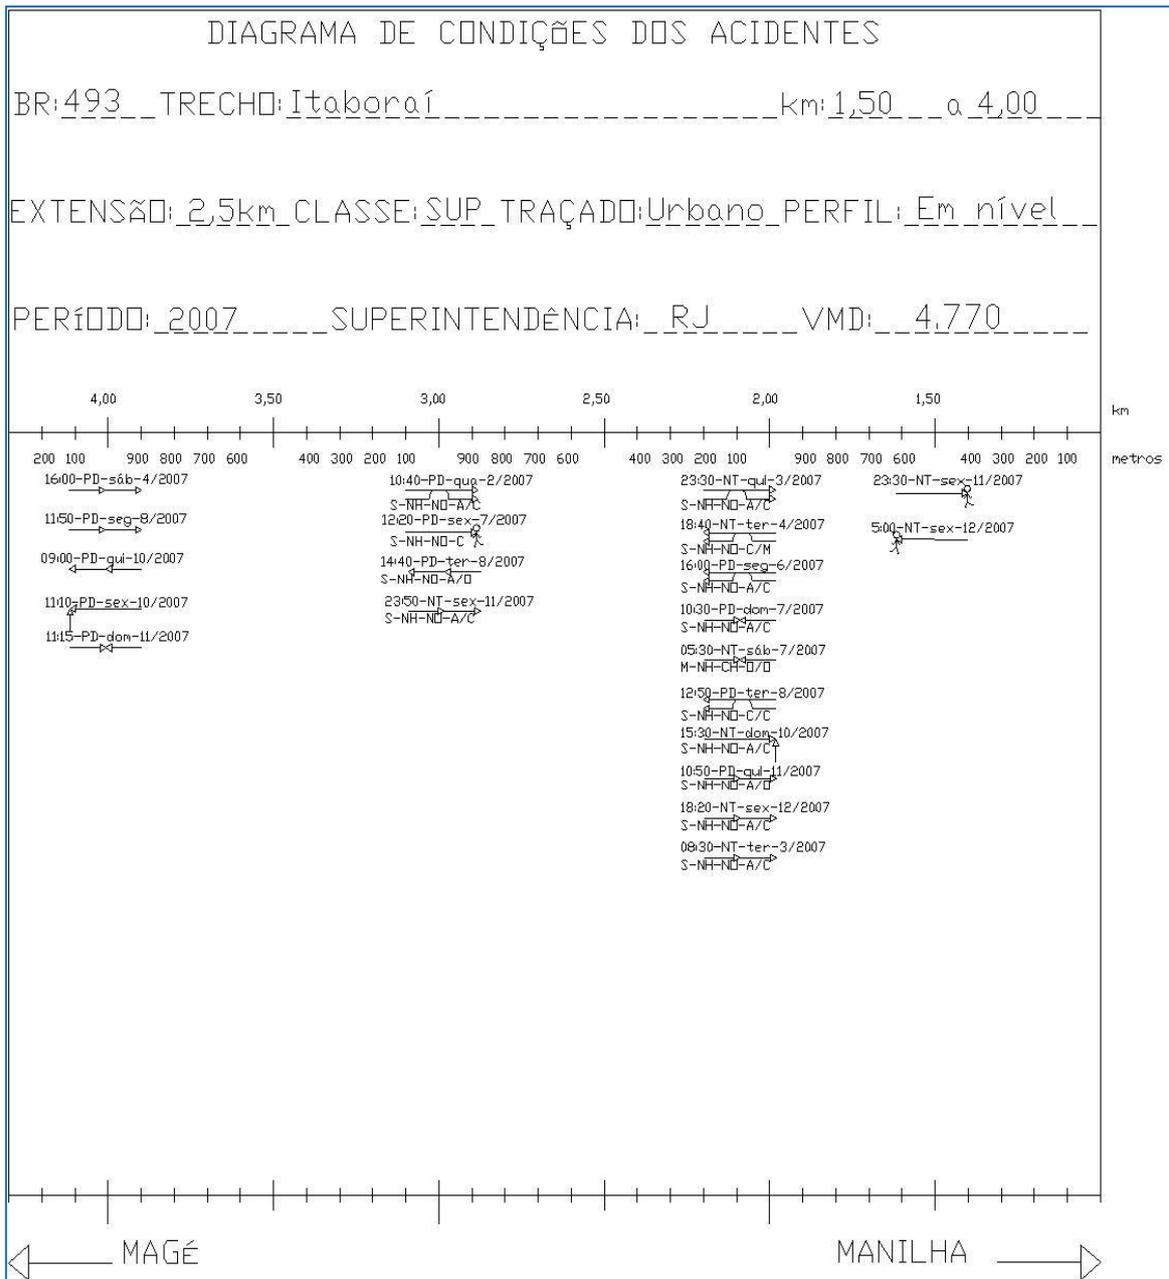
Figura 132.Exemplo de Diagrama de Colisões

O modelo do diagrama adotado para este estudo segue a convenção adotada no Guia de Redução de Acidente com Base em Medidas de Engenharia de Baixo Custo (BRASIL, 1998), conforme Figura 132.

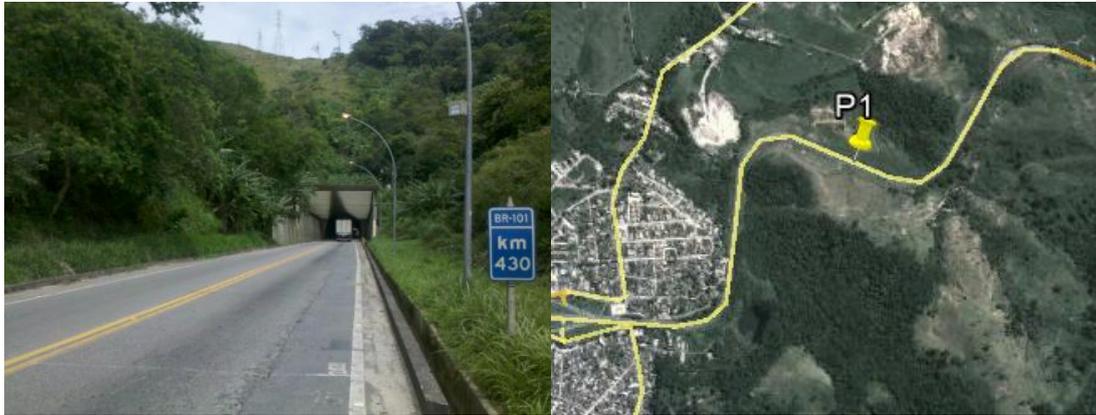
Figura 133. Localização do P<sub>1</sub>

Nomeado como P<sub>1</sub>, este ponto de contagem está localizado no município de Mangaratiba, no quilômetro 430 da BR-101. Através da figura a seguir é possível visualizar o aparelho de contagem instalado e sua posição na imagem de satélite.

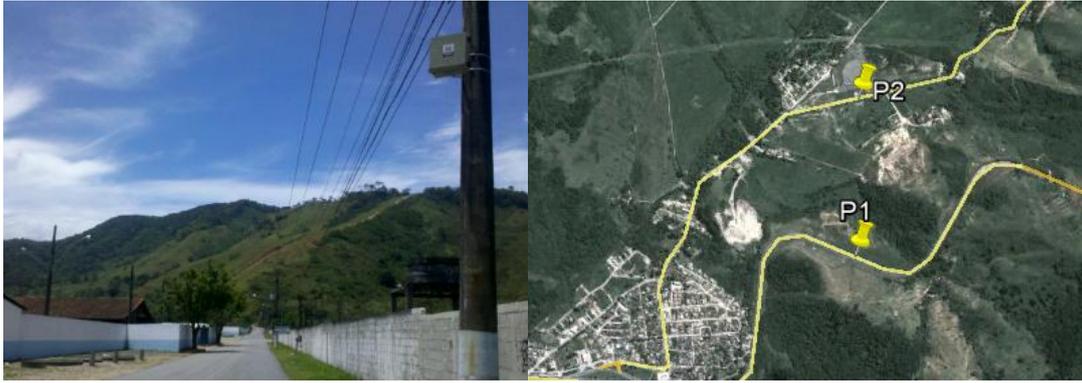
Figura 134. Localização do P2

Nomeado como P<sub>2</sub>, este ponto de contagem está localizado no município de Mangaratiba, no quilômetro 38 da RJ-149. Através da figura a seguir é possível visualizar o aparelho de contagem instalado e sua posição com relação ao P<sub>1</sub>, conforme a representação da imagem de satélite.

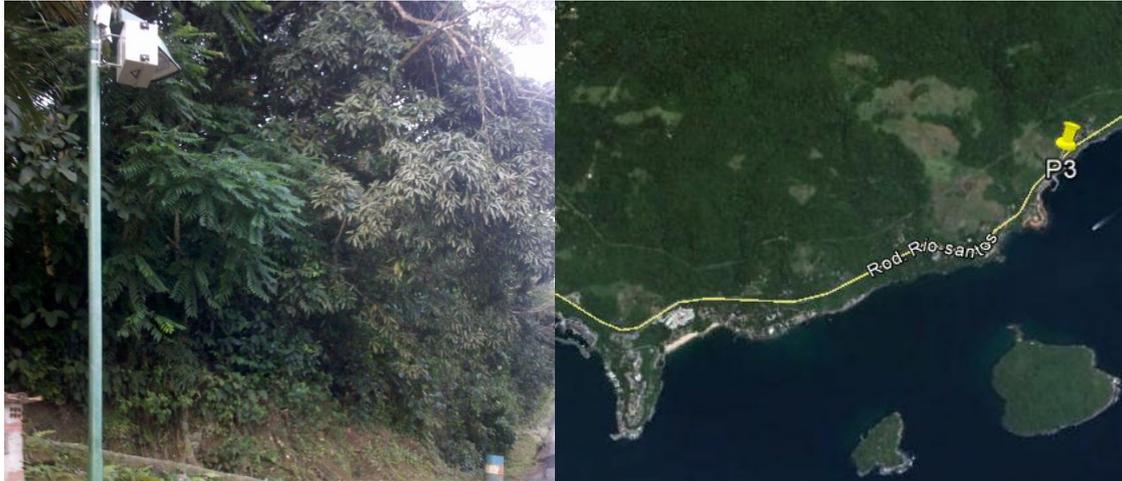
Figura 135. Localização do P3

Nomeado como P3, este ponto de contagem está localizado no município de Mangaratiba, no quilômetro 451 da BR-101. Através da figura a seguir é possível visualizar o aparelho de contagem instalado e sua posição na imagem de satélite.

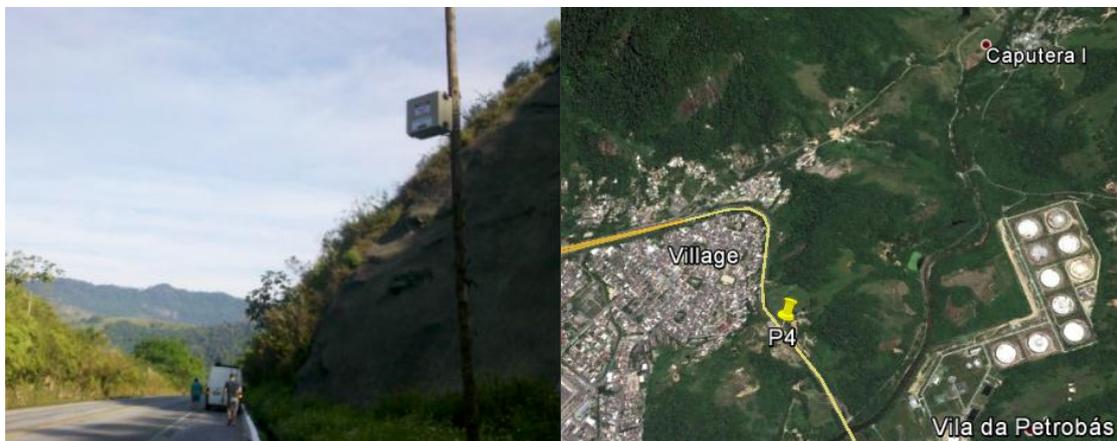
**Figura 136.** Localização do P4

Nomeado como P4, este ponto de contagem está localizado no município de Angra dos Reis, no quilômetro 470 da BR-101. Através da figura a seguir é possível visualizar o aparelho de contagem instalado e sua posição na imagem de satélite.

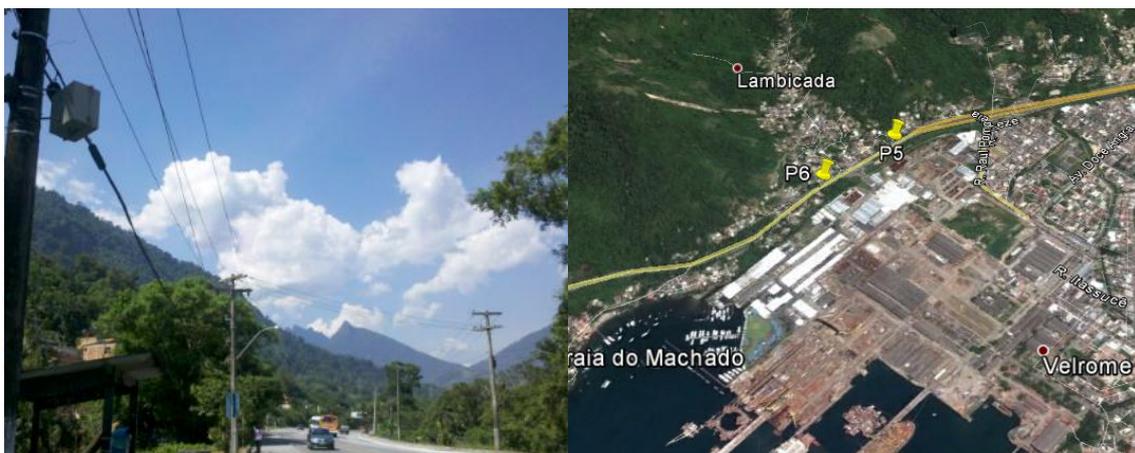
**Figura 137.** Localização do P5

Nomeado como P5, este ponto de contagem está localizado no município de Angra dos Reis, no quilômetro 473 da BR-101. Através da figura a seguir, é possível visualizar o aparelho de contagem instalado e sua posição na imagem de satélite.

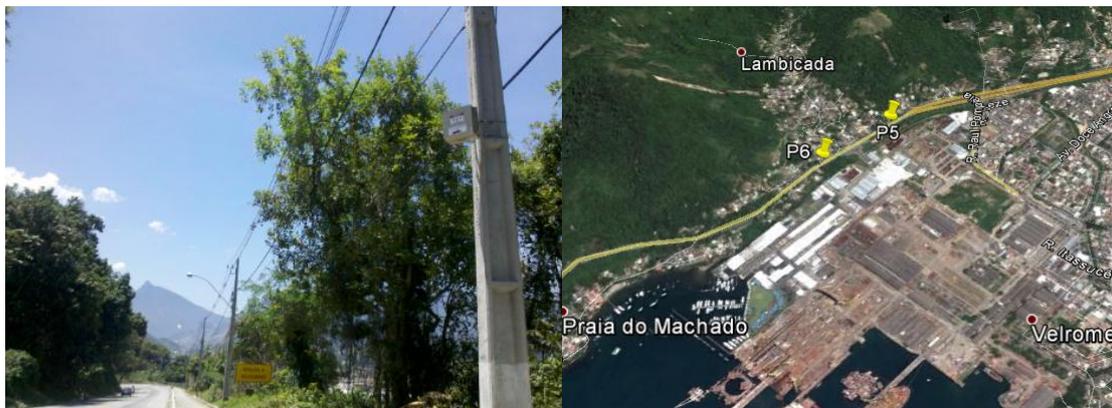
**Figura 138.** Localização do P6

Nomeado como P6, este ponto de contagem está localizado no município de Angra dos Reis, no quilômetro 474 da BR-101. Através da figura a seguir, é possível visualizar o aparelho de contagem instalado e sua posição na imagem de satélite.

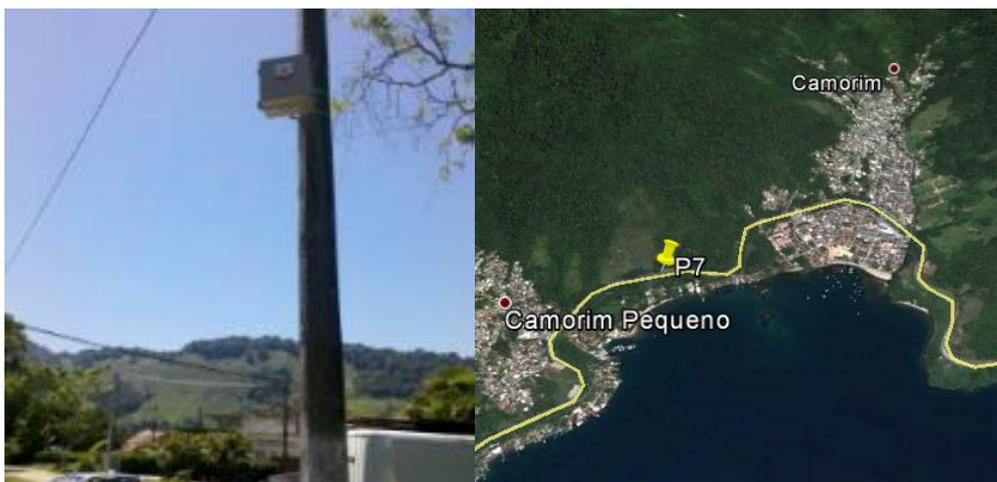
Figura 140. Localização do P7

Nomeado como P7, este ponto de contagem está localizado no município de Angra dos Reis, no quilômetro 477 da BR-101. Através da figura a seguir é possível visualizar o aparelho de contagem instalado e sua posição na imagem de satélite.

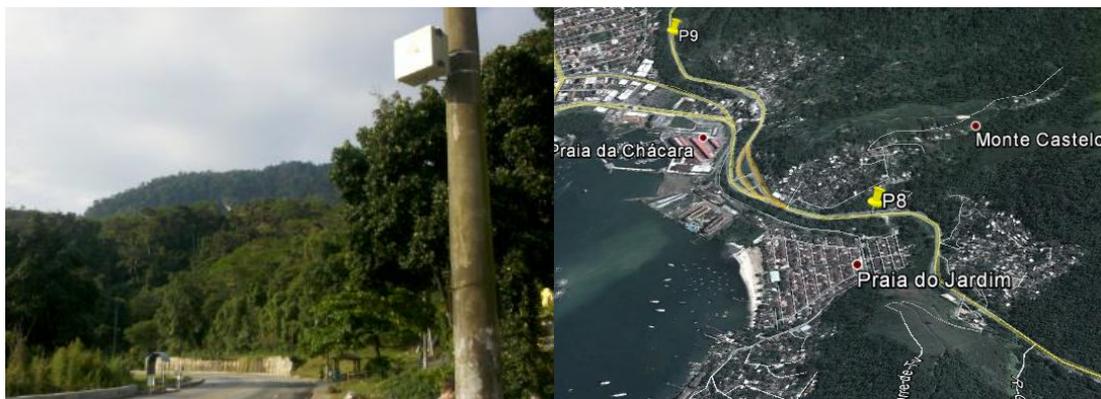
Figura 141. Localização do P8

Nomeado como P8, este ponto de contagem está localizado no município de Angra dos Reis, no quilômetro 481 da BR-101. Através da figura a seguir é possível visualizar o aparelho de contagem instalado e sua posição na imagem de satélite.

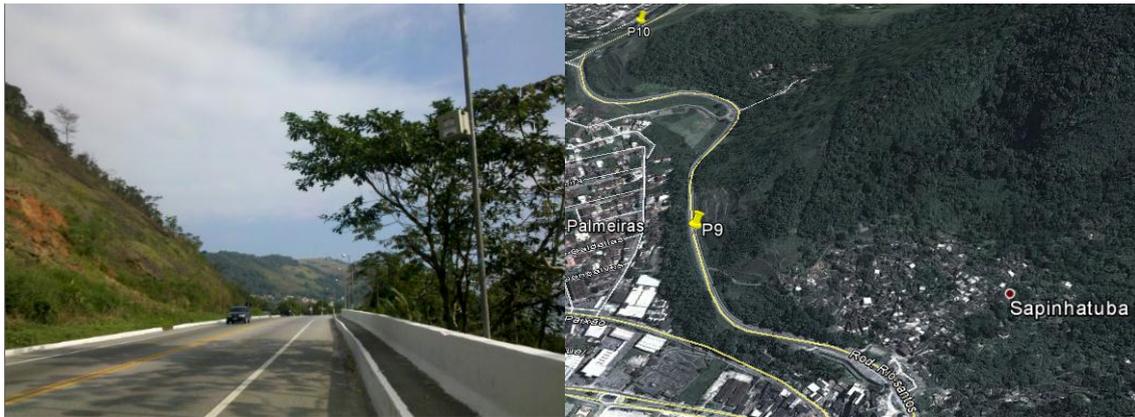
Figura 144. Localização do P9

Nomeado como P9, este ponto de contagem está localizado no município de Angra dos Reis, no quilômetro 483 da BR-101. Através da figura a seguir é possível visualizar o aparelho de contagem instalado e sua posição na imagem de satélite.
