**Eletrobras Eletronuclear**

***Estudo para Melhoria da Trafegabilidade, Segurança e Monitoramento Rodoviário da BR 101***

**Fase 1: Avaliação de interferência da área urbana na rodovia BR 101**

**Produto 1: Relatório de levantamento e análise de acessos e interseções**

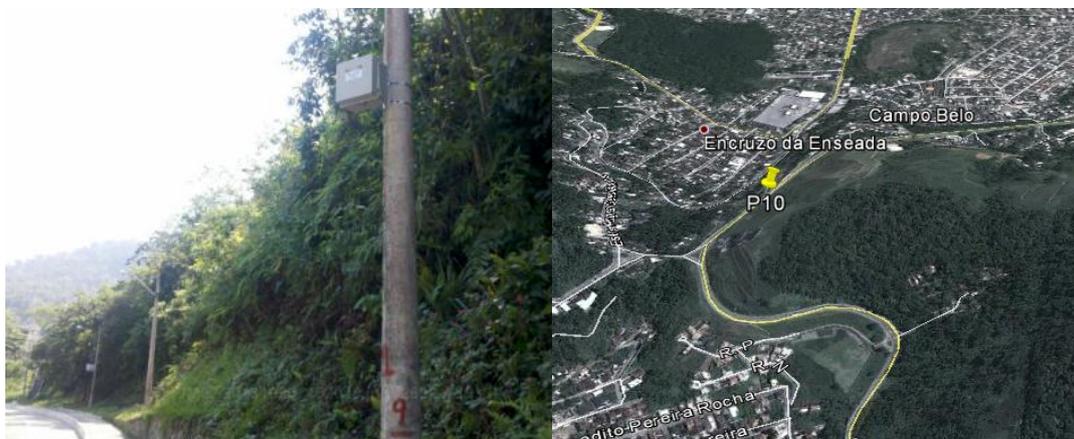
**Figura 145.** Localização do P10

Nomeado como P10, este ponto de contagem está localizado no município de Angra dos Reis, no quilômetro 484 da BR-101. Através da figura a seguir é possível visualizar o aparelho de contagem instalado e sua posição na imagem de satélite.

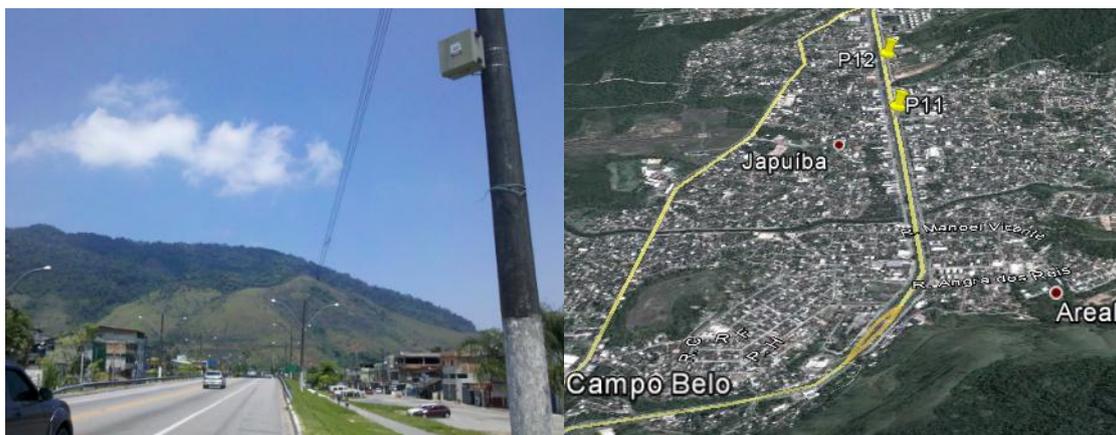
Figura 147. Localização do P11

Nomeado como P11, este ponto de contagem está localizado no município de Angra dos Reis, no quilômetro 486 da BR-101. Através da figura a seguir, é possível visualizar o aparelho de contagem instalado e sua posição na imagem de satélite.

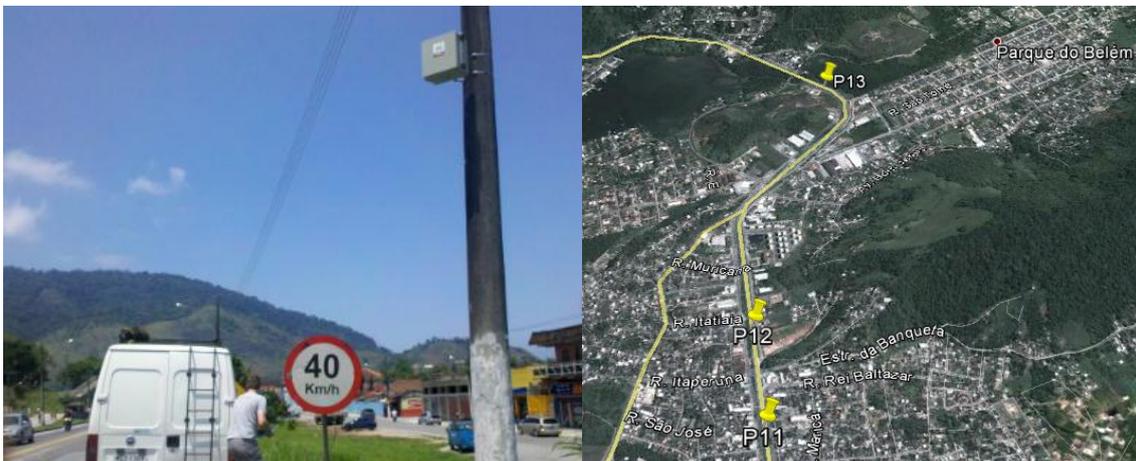
Figura 148. Localização do P12

Nomeado como P12, este ponto de contagem está localizado no município de Angra dos Reis, no quilômetro 487 da BR-101. Através da figura a seguir é possível visualizar o aparelho de contagem instalado e sua posição na imagem de satélite.

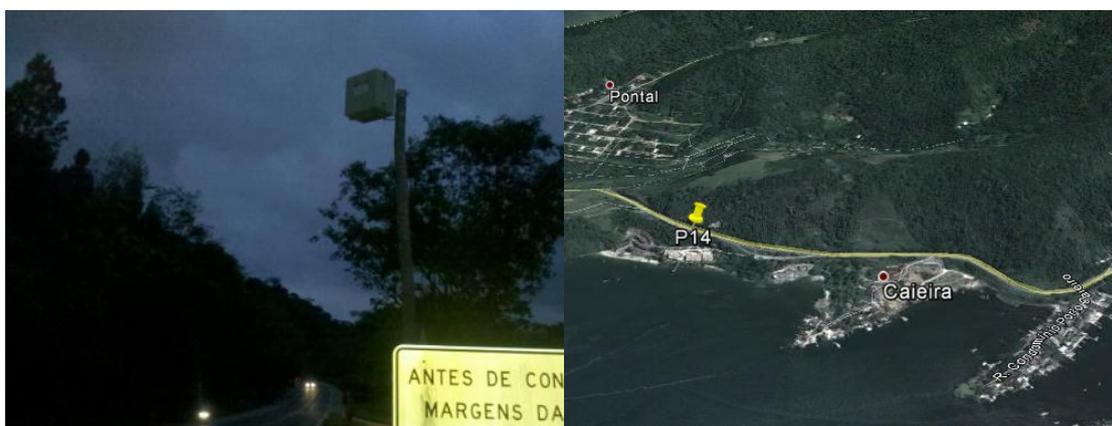
Figura 150. Localização do P14

Nomeado como P14, este ponto de contagem está localizado no município de Angra dos Reis, no quilômetro 491 da BR-101. Através da figura a seguir é possível visualizar o aparelho de contagem instalado e sua posição na imagem de satélite.

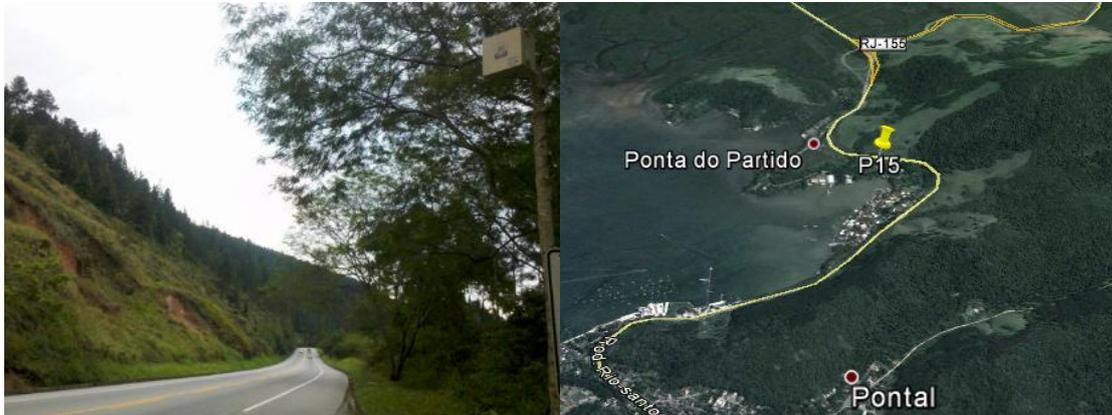
Figura 151. Localização do P15

Nomeado como P<sub>15</sub>, este ponto de contagem está localizado no município de Angra dos Reis, no quilômetro 498 da BR-101. Através da figura a seguir, é

possível visualizar o aparelho de contagem instalado e sua posição na imagem de satélite.

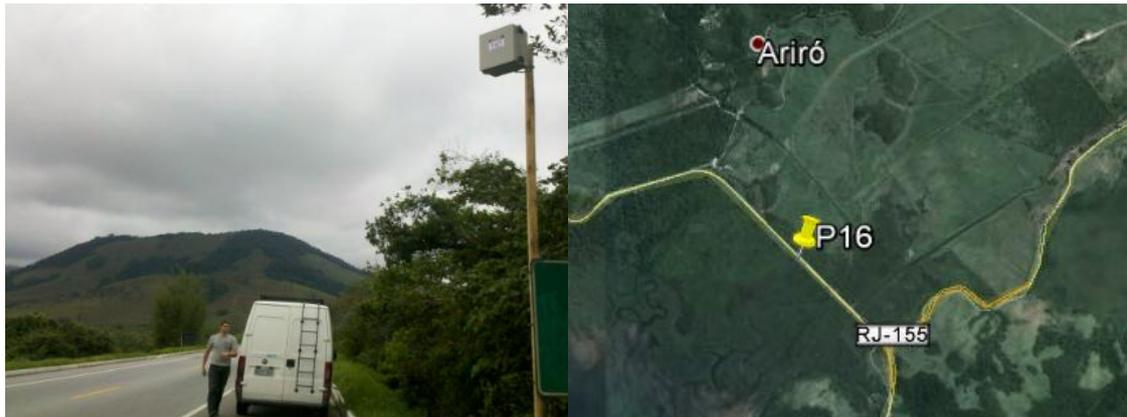
Figura 152. Localização do P16

Nomeado como P16, este ponto de contagem está localizado no município de Angra dos Reis, no quilômetro 497 da BR-101. Através da figura a seguir é possível visualizar o aparelho de contagem instalado e sua posição na imagem de satélite.

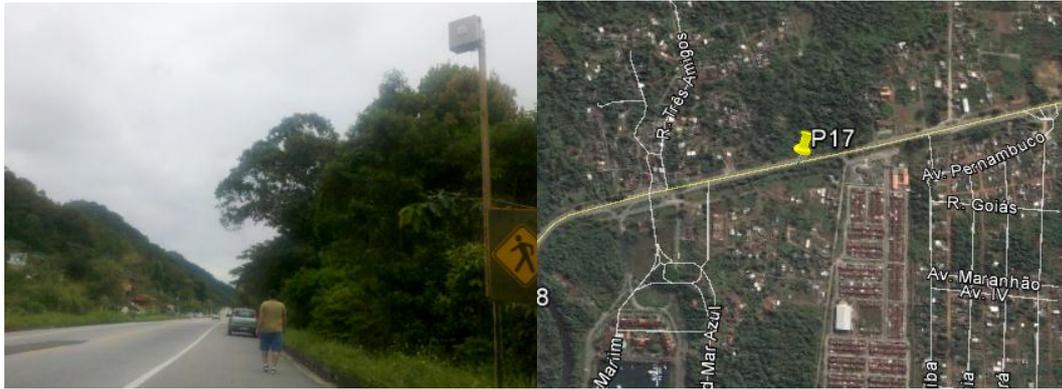
Figura 153. Localização do P17

Nomeado como P17, este ponto de contagem está localizado no município de Angra dos Reis, no quilômetro 503 da BR-101. Através da figura a seguir, é possível visualizar o aparelho de contagem instalado e sua posição na imagem de satélite.

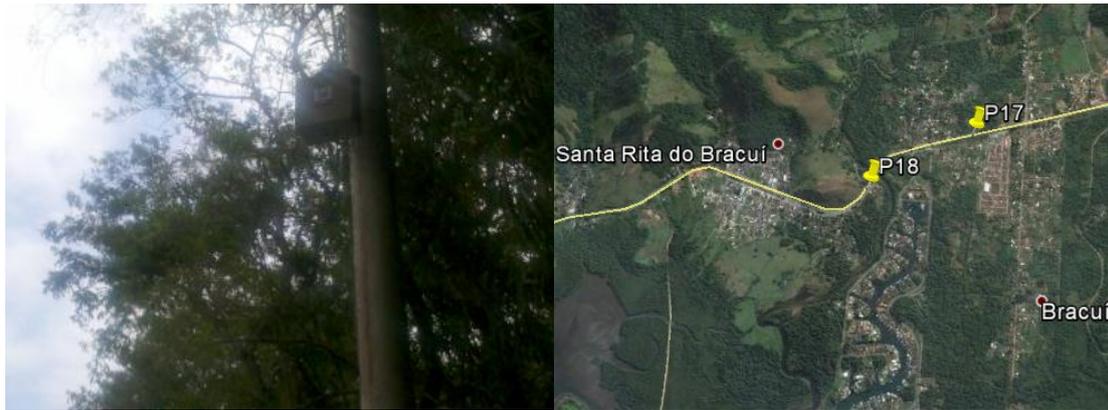
Figura 154. Localização do P18

Nomeado como P18, este ponto de contagem está localizado no município de Angra dos Reis, no quilômetro 506 da BR-101. Através da figura a seguir, é possível visualizar o aparelho de contagem instalado e sua posição na imagem de satélite.

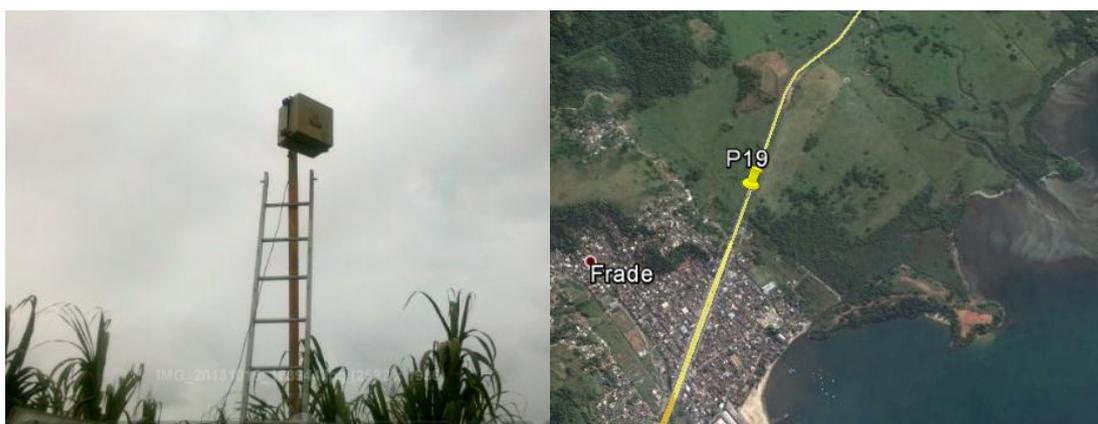
**Figura 155.** Localização do P19

Nomeado como P19, este ponto de contagem está localizado no município de Angra dos Reis, no quilômetro 511 da BR-101. Através da figura a seguir, é possível visualizar o aparelho de contagem instalado e sua posição na imagem de satélite.

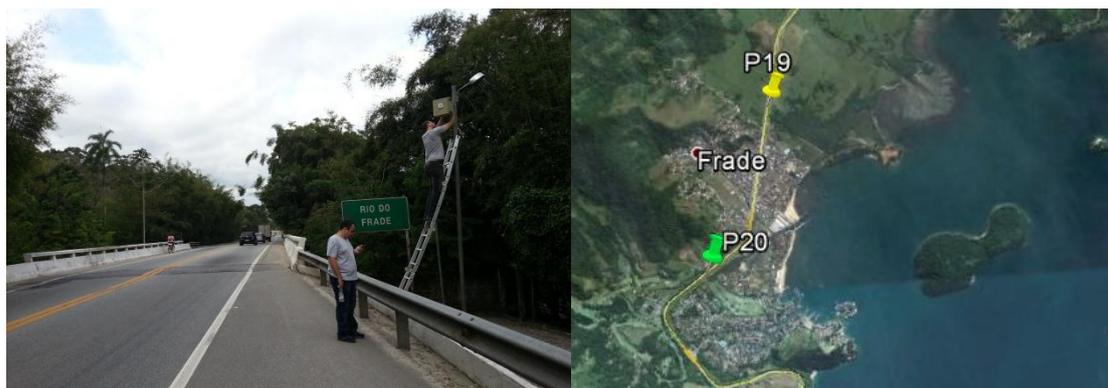
Figura 156. Localização do P20

Nomeado como P20, este ponto de contagem está localizado no município de Angra dos Reis, no quilômetro 512 da BR-101. Através da figura a seguir, é possível visualizar a posição de instalação do equipamento de contagem na imagem de satélite.

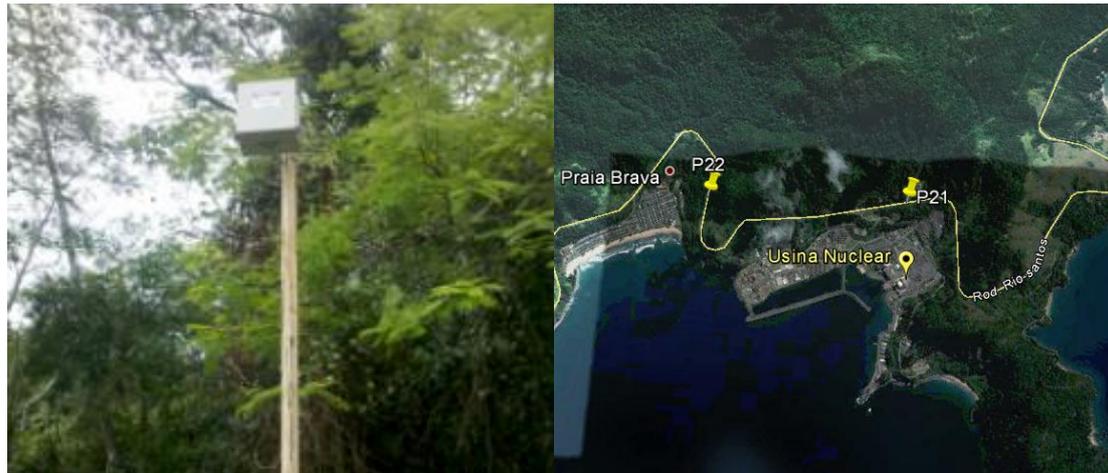
Figura 157. Localização do P21

Nomeado como P21, este ponto de contagem está localizado no município de Angra dos Reis, no quilômetro 518 da BR-101. Através da figura a seguir, é possível visualizar o aparelho de contagem instalado e sua posição na imagem de satélite.

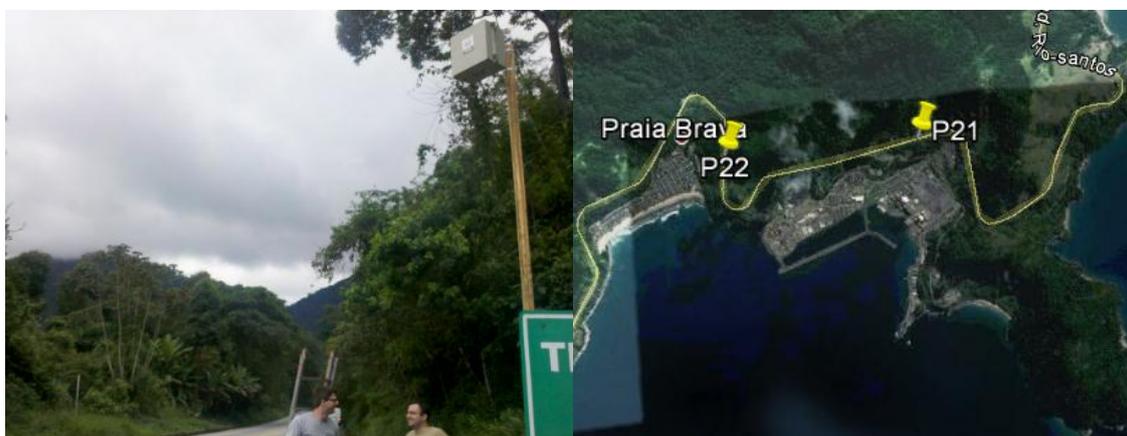
**Figura 158.** Localização do P22

Nomeado como P22, este ponto de contagem está localizado no município de Angra dos Reis, no quilômetro 523 da BR-101. Através da figura a seguir, é possível visualizar o aparelho de contagem instalado e sua posição na imagem de satélite.

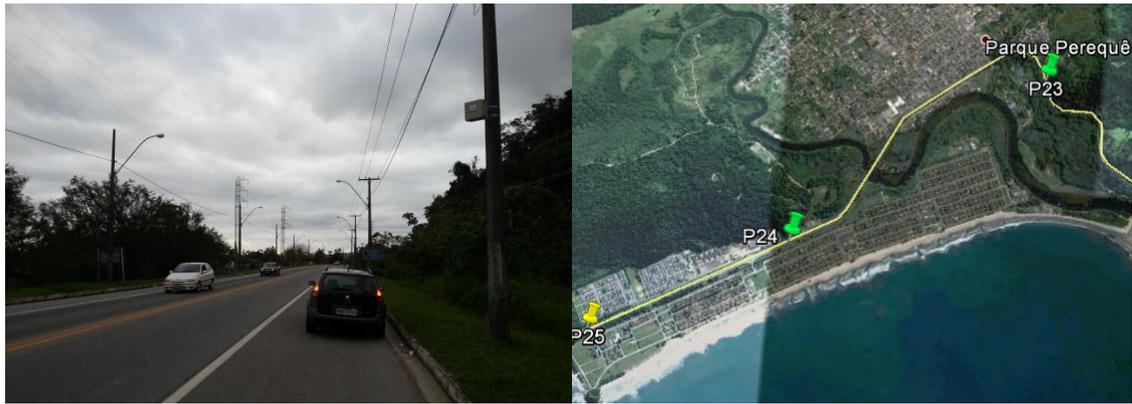
Figura 160. Localização do P24

Nomeado como P24, este ponto de contagem está localizado no município de Paraty, no quilômetro 534 da BR-101. Através da figura a seguir, é possível visualizar o aparelho de contagem instalado e sua posição na imagem de satélite.

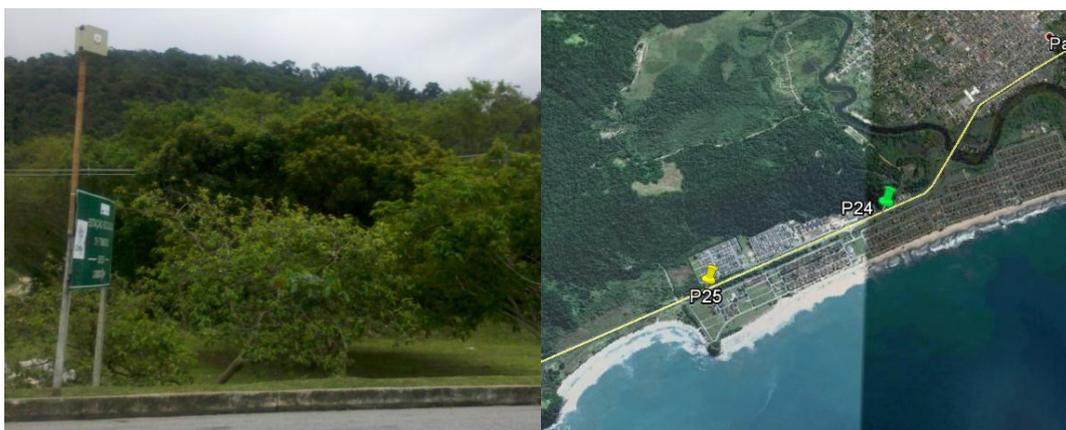
**Figura 161.** Localização do P25

Nomeado como P25, este ponto de contagem está localizado no município de Paraty, no quilômetro 535 da BR-101. Através da figura a seguir, é possível visualizar o aparelho de contagem instalado e sua posição na imagem de satélite.

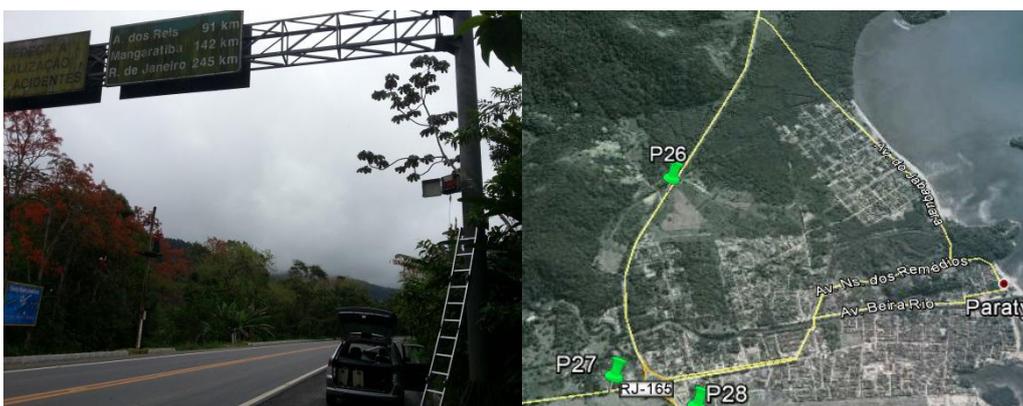
**Figura 162.** Localização do P26

Nomeado como P26, este ponto de contagem está localizado no município de Paraty, no quilômetro 575 da BR-101. Através da figura a seguir, é possível visualizar o aparelho de contagem instalado e sua posição na imagem de satélite.

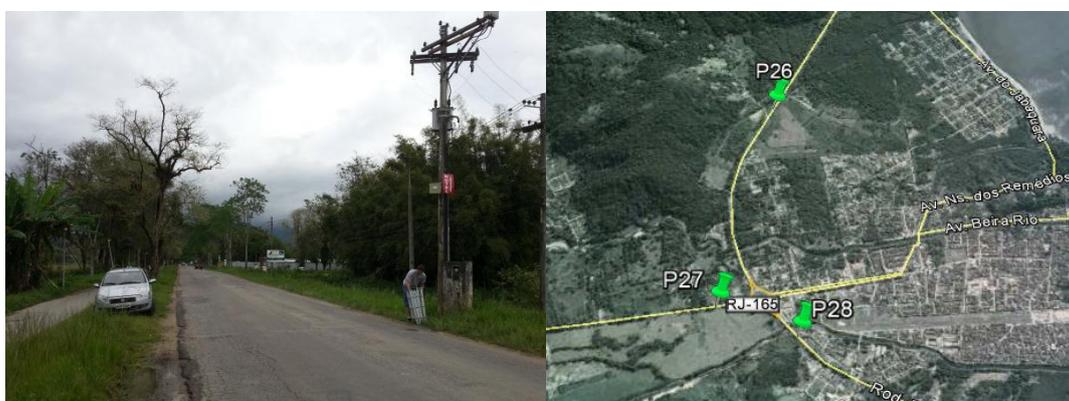
Figura 163. Localização do P27

Nomeado como P27, este ponto de contagem está localizado no município de Paraty, a 600 metros do trevo de acesso a Paraty na RJ-165. Através da figura a seguir é possível visualizar o aparelho de contagem instalado e sua posição na imagem de satélite.

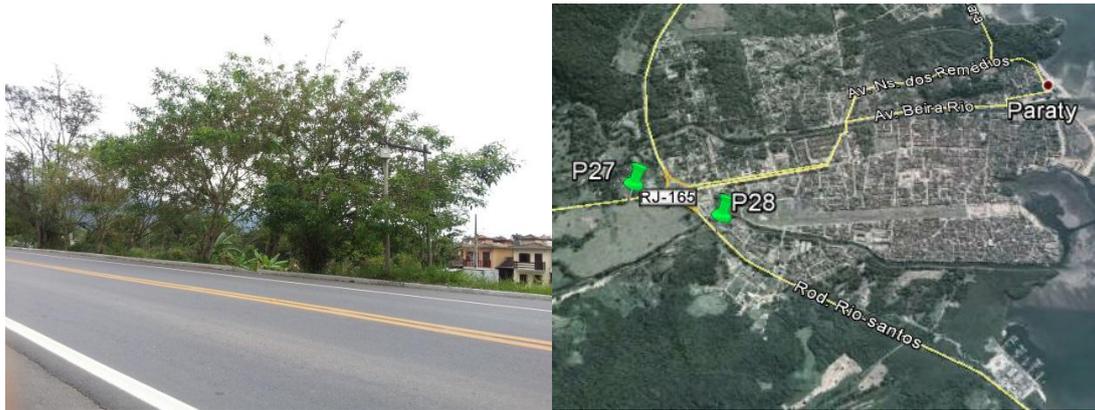
Figura 164. Localização do P28

Nomeado como P28, este ponto de contagem está localizado no município de Paraty, no quilômetro 577 da BR-101. Através da figura a seguir, é possível visualizar o aparelho de contagem instalado e sua posição na imagem de satélite.

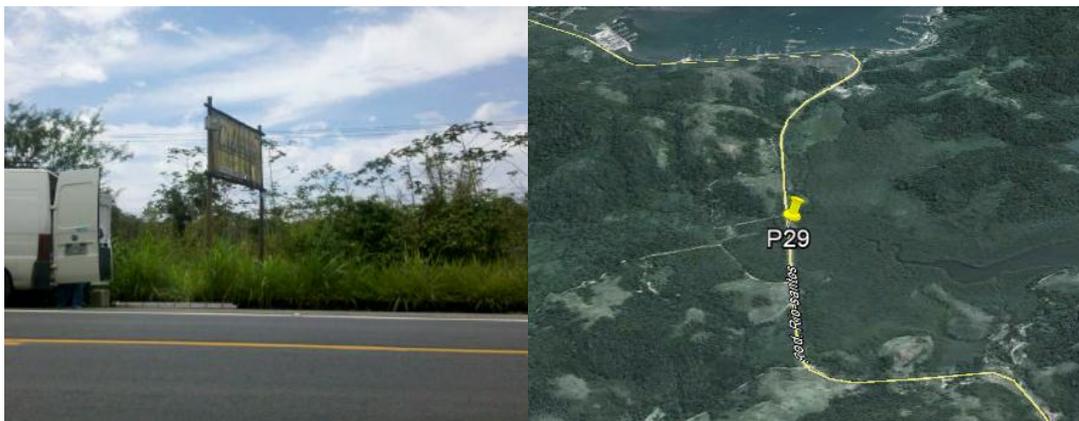
**Figura 165.** Localização do P29

Nomeado como P29, este ponto de contagem está localizado no município de Paraty, no quilômetro 581 da BR-101. Através da figura a seguir, é possível visualizar o aparelho de contagem instalado e sua posição na imagem de satélite.

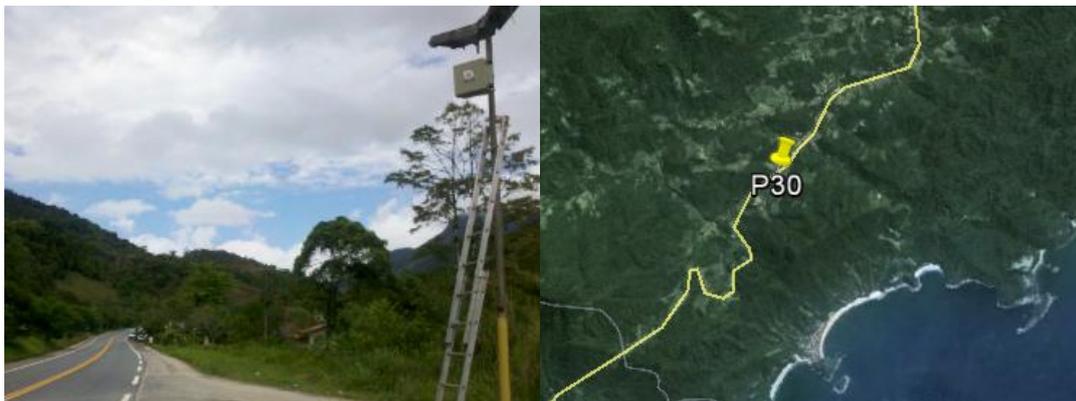
**Figura 166.** Localização do P30

Nomeado como P30, este ponto de contagem está localizado no município de Paraty, no quilômetro 592 da BR-101. Através da figura a seguir, é possível visualizar o aparelho de contagem instalado e sua posição na imagem de satélite.

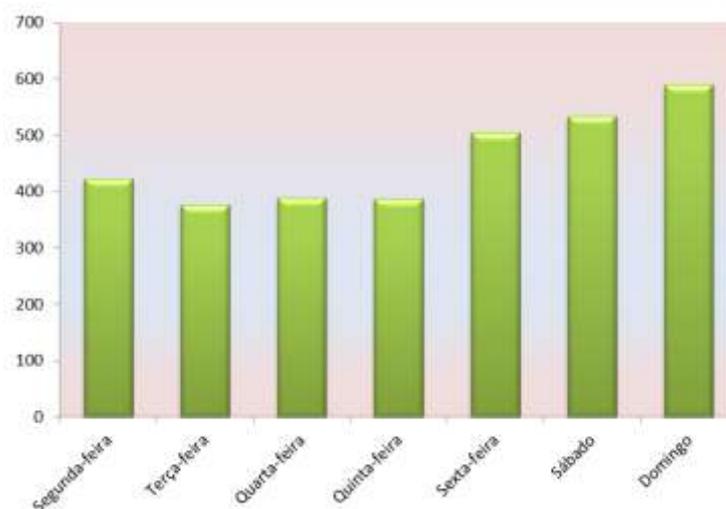
**Figura 5.** Número total de acidentes por dia da semana

Também foram verificados os dias da semana que mais são propensos a ocorrência de acidentes, e os resultados são apresentados na Figura 5. Geralmente, uma maior incidência de acidentes em um dia da semana é atrelada ao maior volume de tráfego neste mesmo dia. Essa relação vai ser verificada futuramente neste mesmo projeto.

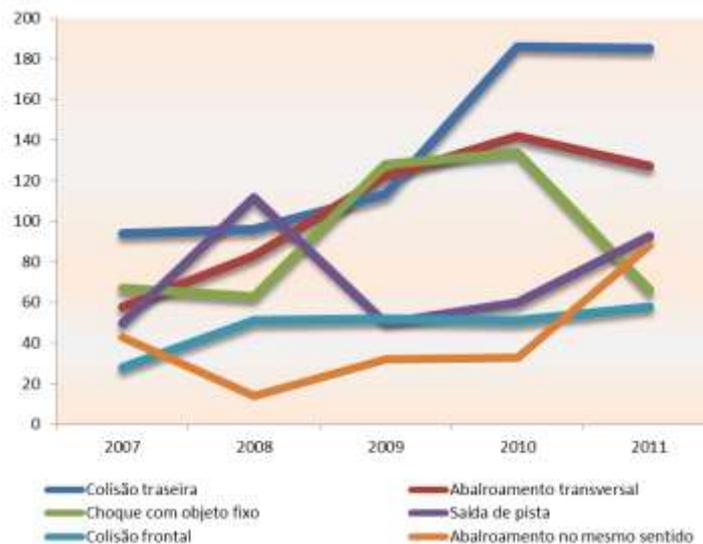
**Figura 17.** Evolução do número de acidentes pelos principais tipos

Analisando-se os tipos de acidente, plotou-se a evolução considerando apenas os mais importantes (que correspondem a mais de 75% do total de acidentes). Foram observadas algumas situações: a colisão traseira, principal tipo de acidente do segmento, teve um grande aumento entre os anos de 2009 e 2010, permanecendo praticamente constante depois, sendo essa situação praticamente a mesma apresentada pelo abalroamento transversal. O choque com objeto fixo, por outro lado, teve um considerável acréscimo em 2009 e 2010, mas decresceu em 2011. Estas considerações podem ser observadas na figura a seguir.

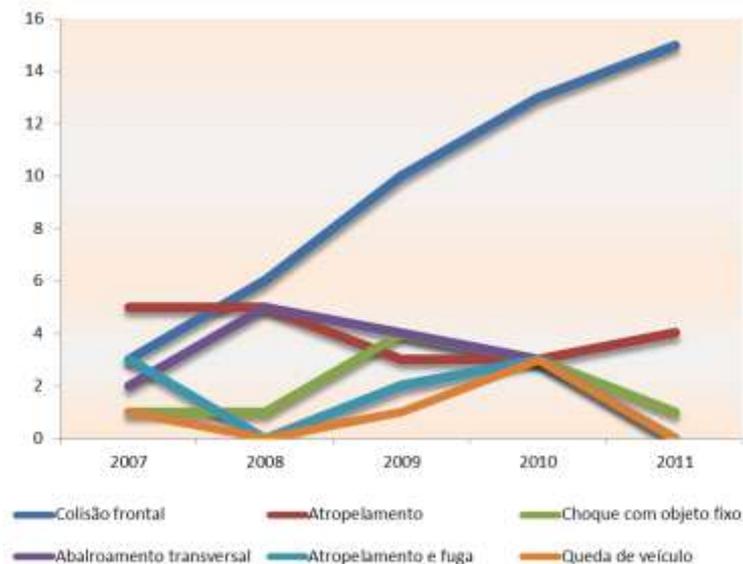
**Figura 18.** Evolução do número de acidentes com vítimas fatais pelos principais tipos

Tratando-se apenas de acidentes com vítimas fatais, foram considerados os principais tipos, que juntos correspondem a 84% do total, para a confecção do gráfico apresentado na Figura 18. Nela, pode-se observar que a colisão frontal (que corresponde a 38% dos acidentes com vítimas fatais) mostrou uma constante evolução ao longo do período de observação. Por outro lado, o abalroamento transversal, atropelamento e fuga e queda de veículo apresentaram zero acidentes em 2011.

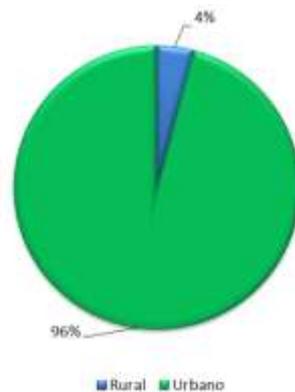
O SNV 101BRJ3350 corresponde ao trecho compreendido entre o entroncamento com a rodovia RJ 149 e o entroncamento com a rodovia BR 494, de acesso a Angra dos Reis, com um total de 48,8 quilômetros. Desses, 46,8 quilômetros são localizados em área urbana e 2 em área rural.

Figura 28. Representatividade do entorno da via do trecho 101BRJ3350

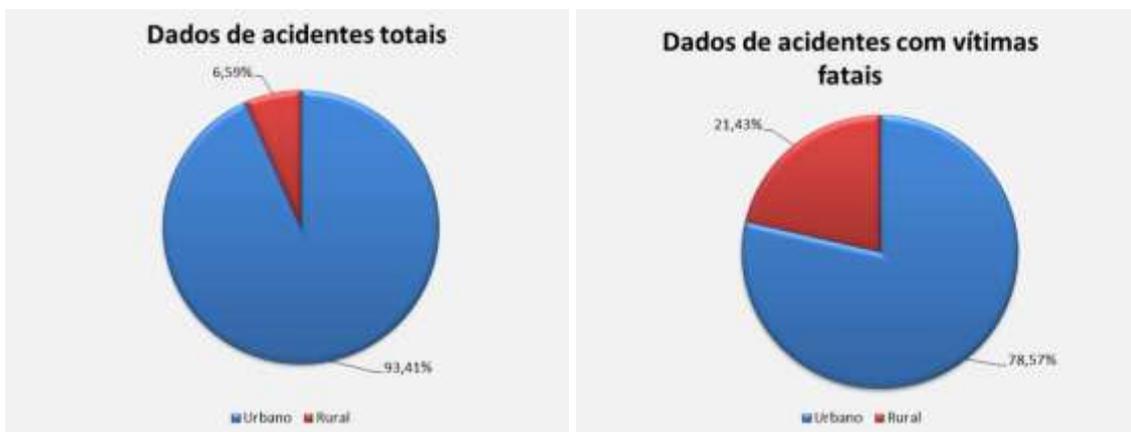
Conforme já apresentado, apenas 2,2 quilômetros deste trecho localizam-se em área rural. No entanto, os dados de acidentes com vítimas fatais mostram que mais de 55% dos acidentes ocorre neste trecho. Analisando-se todos os acidentes, por outro lado, há uma maior ocorrência em trechos urbanizados, de acordo com os dados mostrados na Figura 44.

Figura 44. Percentual de acidentes do SNV 101BRJ3370 em função do entorno da via

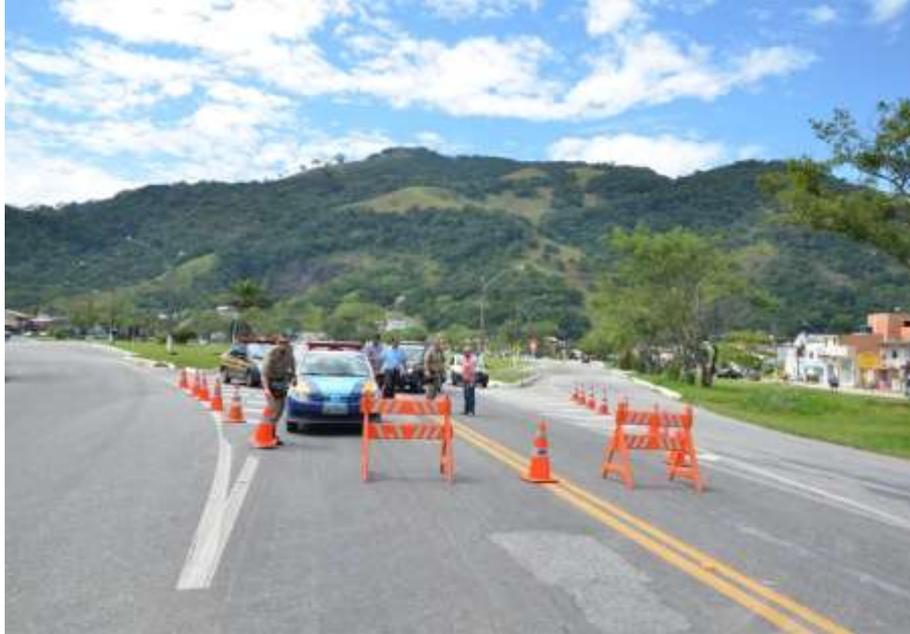
**Figura 69.** Alterações realizadas na interseção do km 429

De acordo com as estatísticas de acidentes apresentadas anteriormente, até 2011 o tipo de acidente predominante no local era o tipo abalroamento transversal, que

é característico quando há conflitos entre fluxos. A mudança no layout da interseção é uma das possíveis soluções para este tipo de acidentes, como é apresentado na Figura 69.

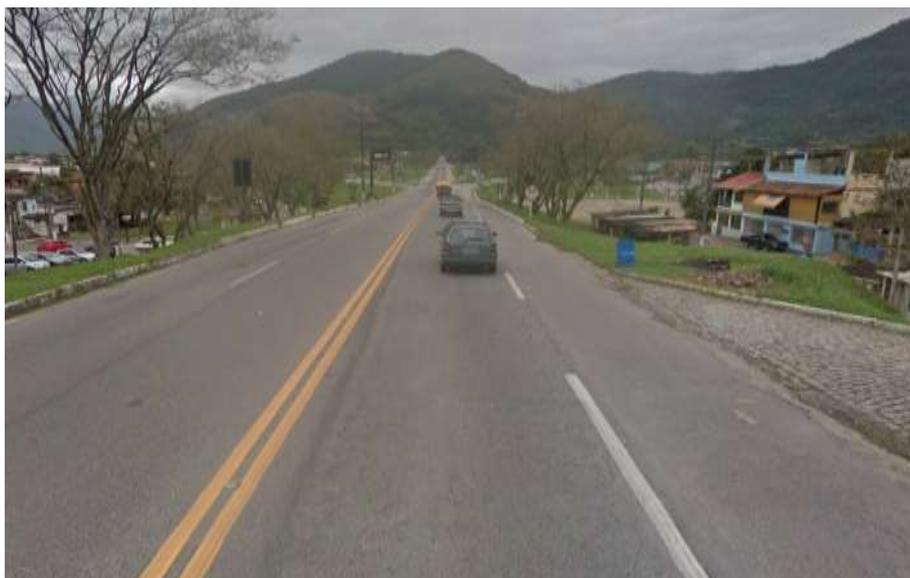
**Figura 70.** Trecho densamente urbanizado do km 429

Neste trecho há circulação intensa de pedestres e trânsito local, uma vez que este é o principal acesso ao município de Mangaratiba e é intensamente urbanizado em ambos os lados da rodovia (Figura 70).

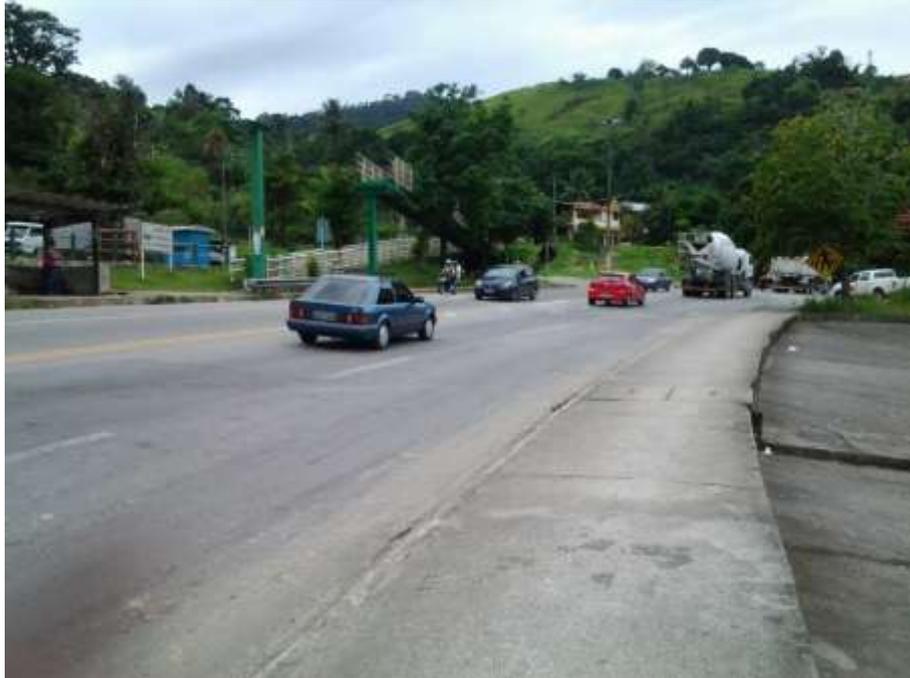
**Figura 71.** Trecho com tráfego intenso do km 478

O km 478 da Rodovia Rio-Santos está localizado na localidade de Sapinhatuba, no município de Angra dos Reis. O local em análise é classificado como SUM (pista simples, área urbana, terreno montanhoso).

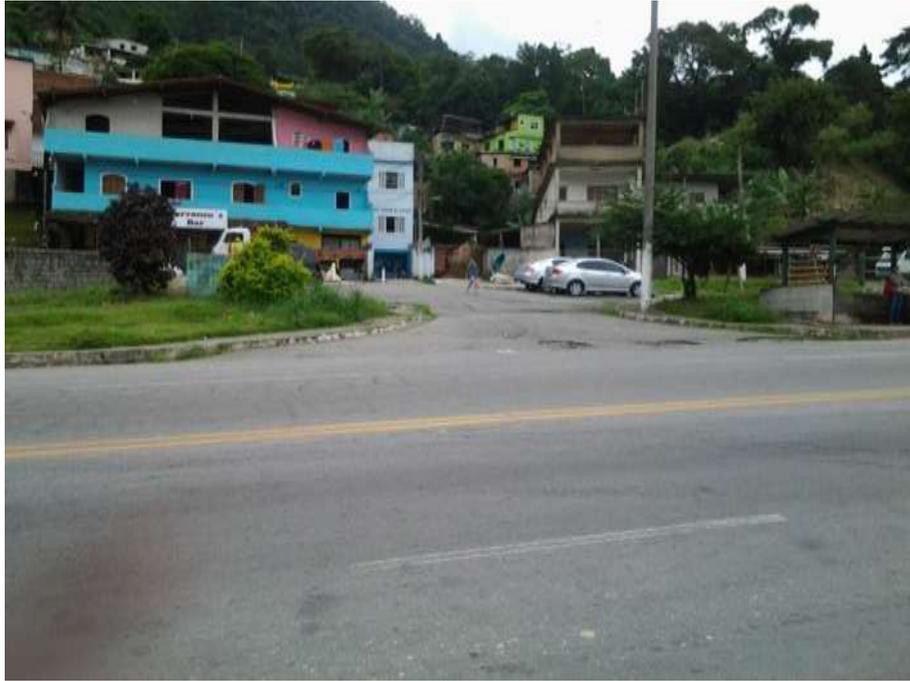
**Figura 72.** Acessos sem sinalização adequada do km 478

As estatísticas mostram que existe neste trecho um número elevado de acidentes dos tipos de colisão traseira e abalroamento transversal. Na Figura 72 pode-se verificar que há na região alguns acessos irregulares e sem sinalização tanto horizontal quanto vertical, o que contribui para a ocorrência de tais tipos de acidentes.

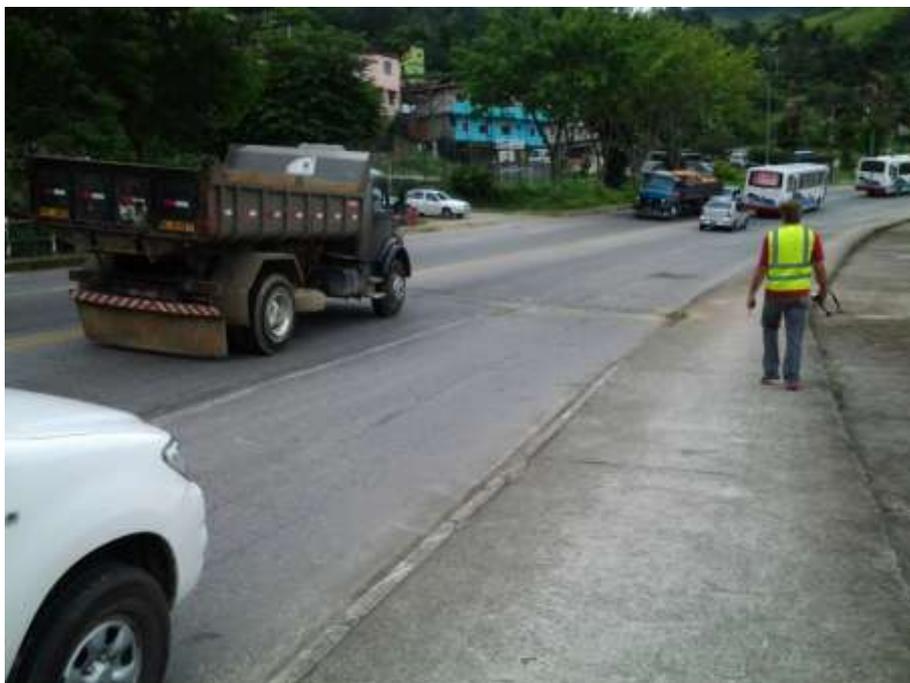
**Figura 73.** Lombada sem sinalização do km 478

Há neste trecho uma lombada com a intenção de reduzir a velocidade dos veículos, porém sem sinalização vertical de advertência e sem sinalização horizontal, o que pode causar colisões traseiras.

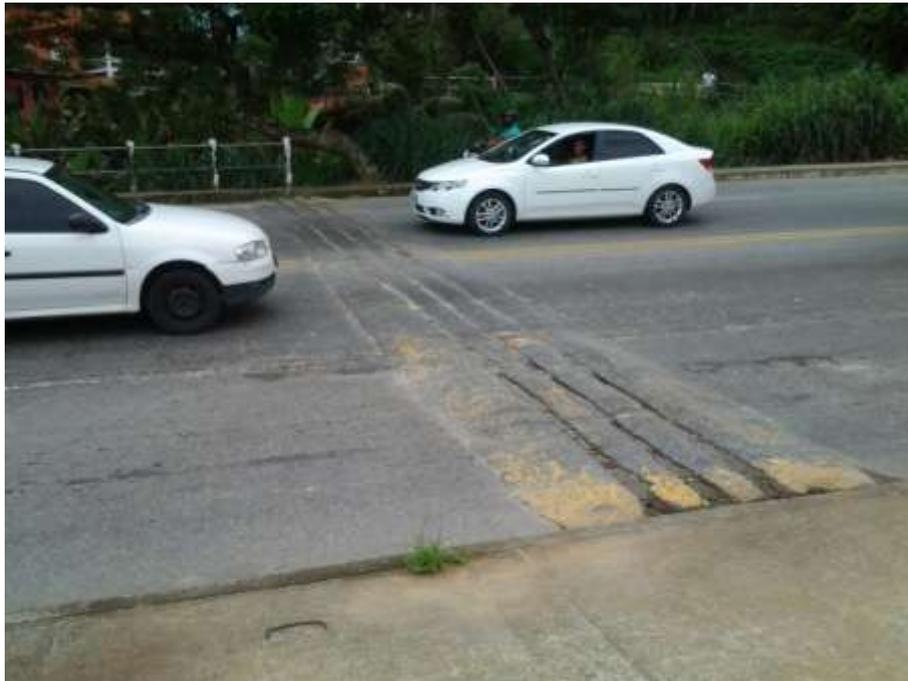
**Figura 74.** Lombada redutora de velocidade do km 478

No trecho foi verificado a presença de lombadas com cortes longitudinais, o que poderiam caracterizar sonorizadores, porém estes não cumprem esta função

(Figura 74). Sonorizadores são dispositivos físicos implantados sobre a superfície da pista, de modo que provoquem uma trepidação e ruído quando da passagem de um veículo sobre eles, alertando o condutor para uma situação atípica à frente, tais como obras, situações geométricas adversas, pedágio, travessia de pedestres e/ou ciclistas, etc.

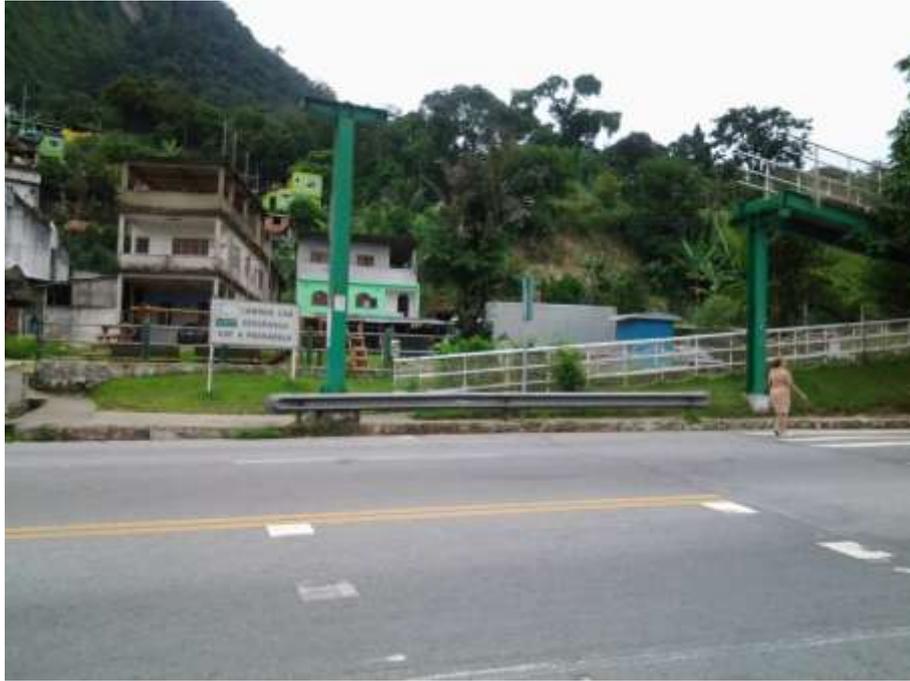
**Figura 75.** Passarela desativada do km 478

O trecho possui uma passarela desativada desde o ano de 2010 em decorrência de deslizamentos provocados por chuvas intensas no município de Angra dos Reis-RJ, fazendo com que pedestres tenham que atravessar a rodovia (Figura 75).

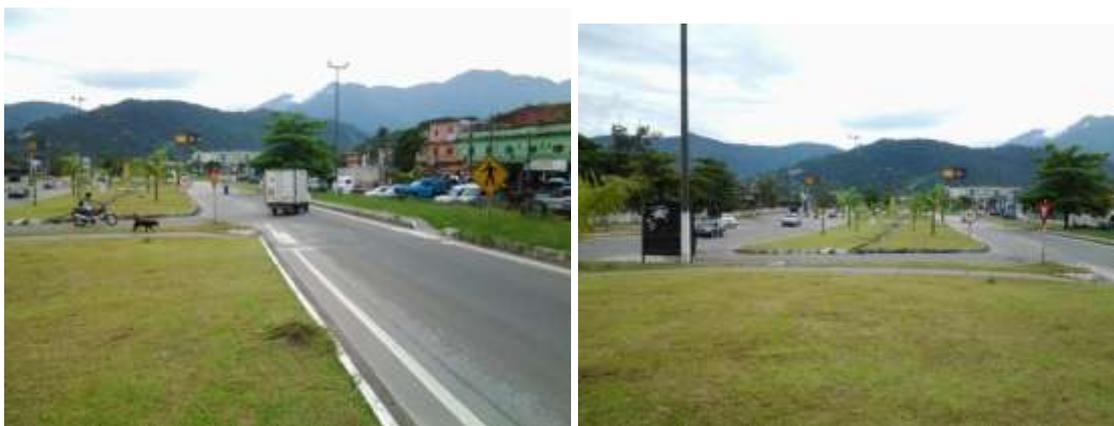
Figura 77. Interseção do km 481

O quilômetro 481 da rodovia Rio-Santos registra a maior parte dos acidentes como sendo dos tipos colisão traseira e abalroamento transversal. A região caracteriza-se por uma interseção (Figura 77) e alto tráfego, tanto de veículos quanto de pedestres e ciclistas (Figura 78).

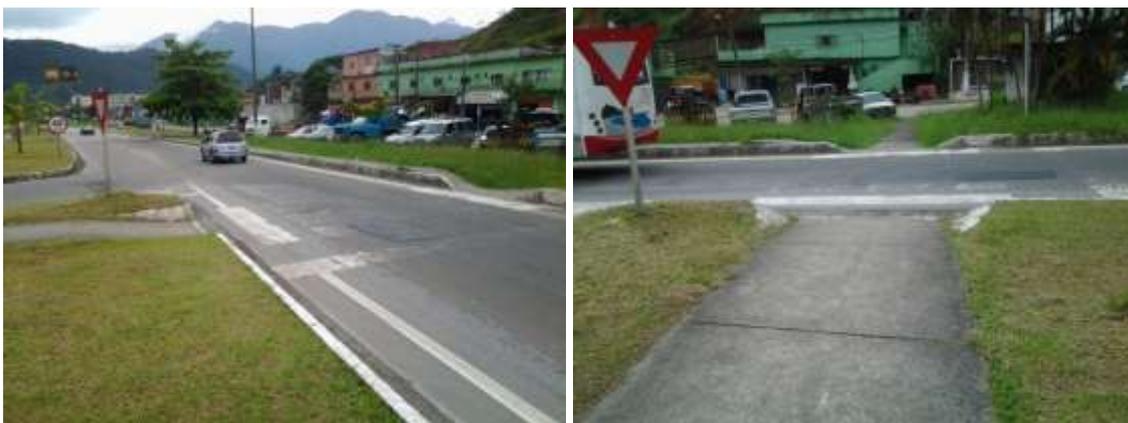
**Figura 79.** Faixa de travessia de pedestres desgastada no km 481

A seguir são apresentadas imagens que retratam a condição da pista em relação a sinalização horizontal. As linhas longitudinais e transversais, bem como as faixas de travessia de pedestres, encontram-se desgastadas e muitas nem são visíveis.

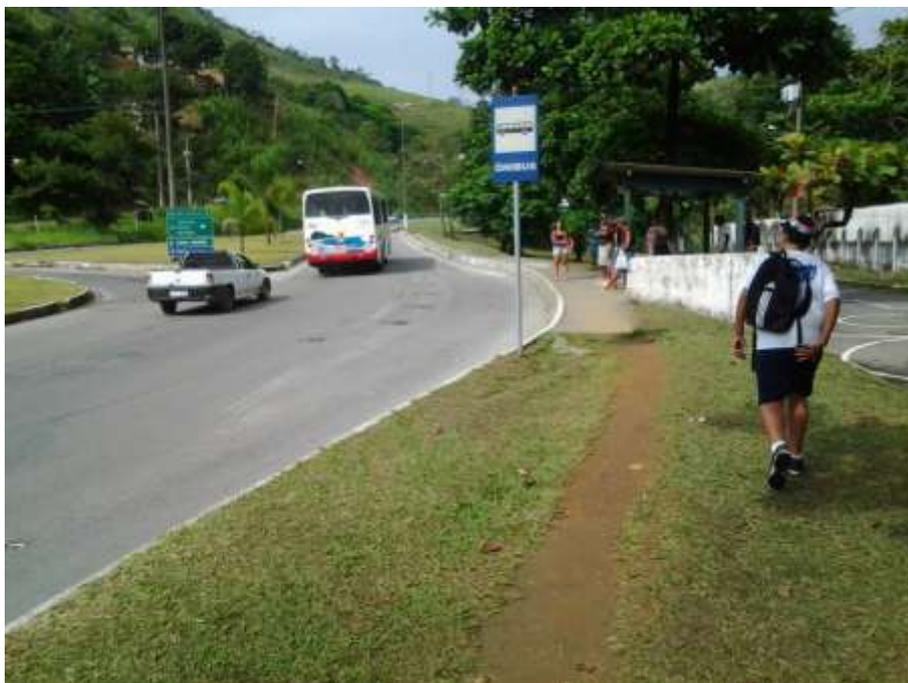
**Figura 82.** Ponto de ônibus na interseção do km 481

As Figuras 82 a 84 mostram outro fator que pode contribuir para a ocorrência de acidentes: a localização inadequada dos pontos de ônibus em meio à interseção e ao tráfego intenso de pedestres.

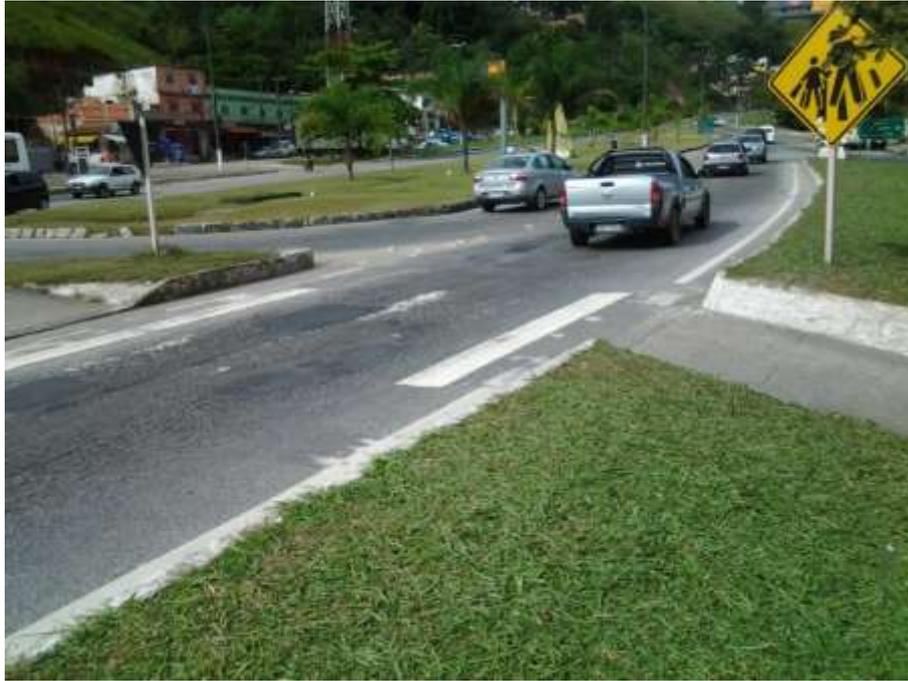
**Figura 85.** Sinalização horizontal precária no km 481

As figuras que seguem mostram situações que podem contribuir ainda mais para a ocorrência de acidentes: travessia de pedestres mal sinalizada e presença de material solto na pista.

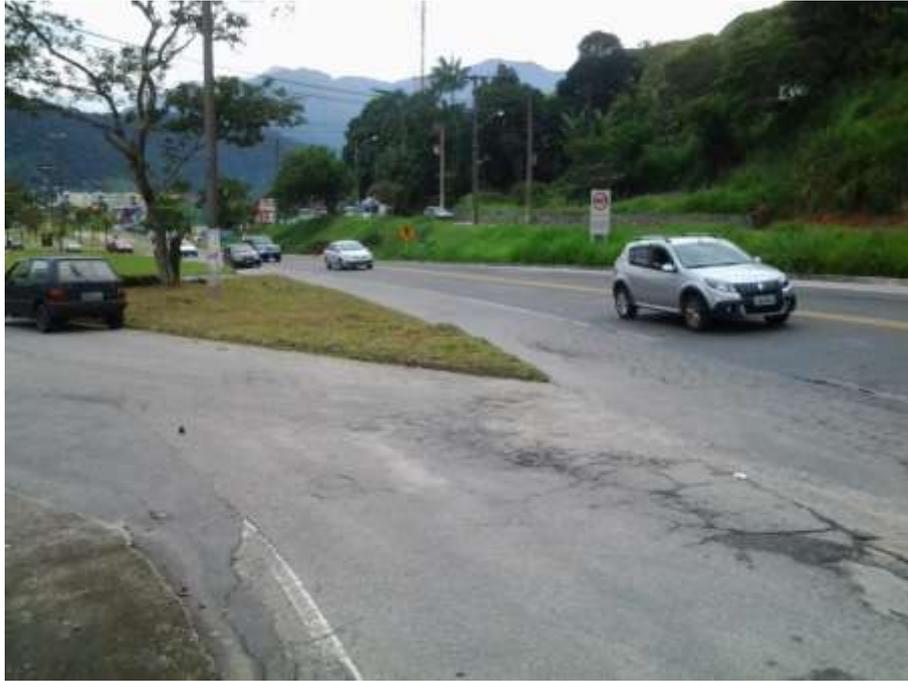
**Figura 87.** Inexistência de faixa de aceleração e sinalização no km 481

Outro problema que pôde-se verificar em campo foi a má condição do pavimento e a falta de faixas de aceleração e desaceleração (Figura 87 e Figura 88).

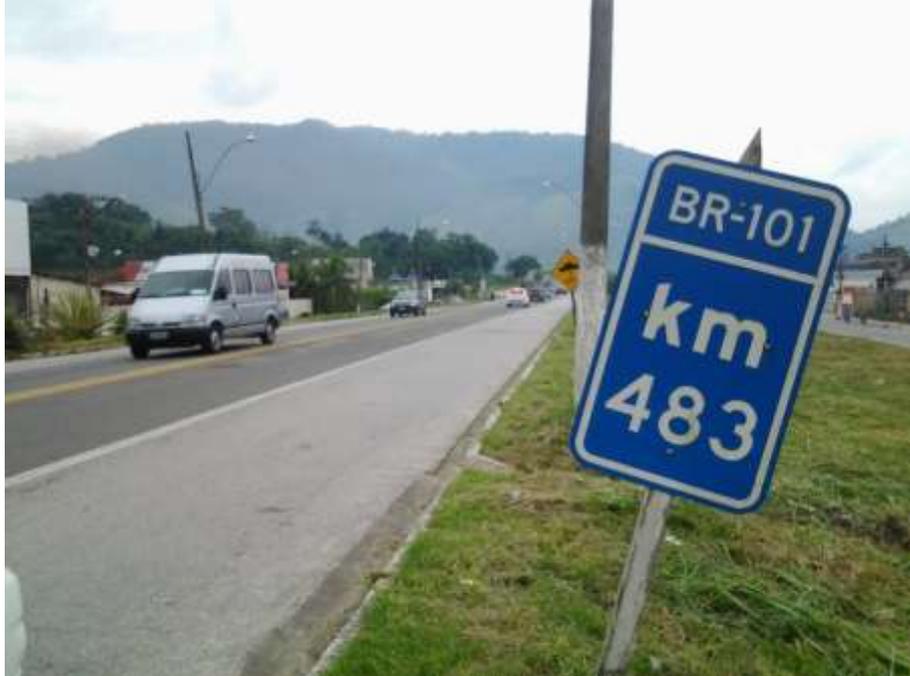
**Figura 89.** Marco quilométrico em desacordo com a inclinação correta das placas no km

O quilômetro 483 é caracterizado como uma região que registra acidentes em sua predominância dos tipos: abalroamento transversal, atropelamento e colisão traseira. Verificou-se no local que as placas não estavam corretamente implantadas, estando em desacordo com a inclinação recomendada, conforme

mostra a Figura 89 e Figura 90. As placas de sinalização devem ser colocadas na posição vertical, fazendo um ângulo de  $93^\circ$  a  $95^\circ$  em relação ao sentido do fluxo de tráfego, voltadas para o lado externo da via (CONTRAN, 2007).

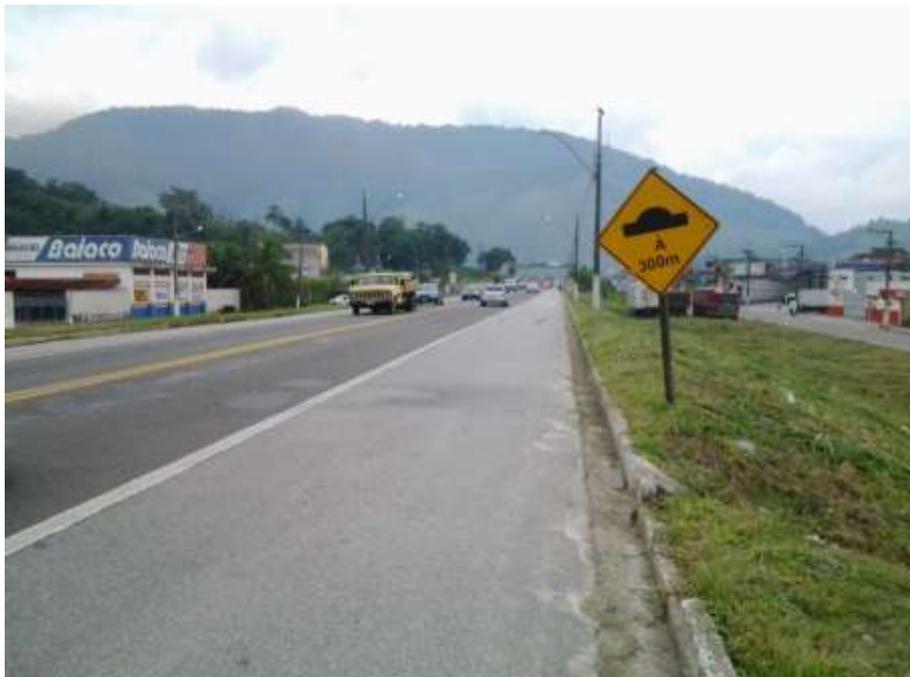
**Figura 90.** Sinalização vertical de advertência mal posicionada no km 483

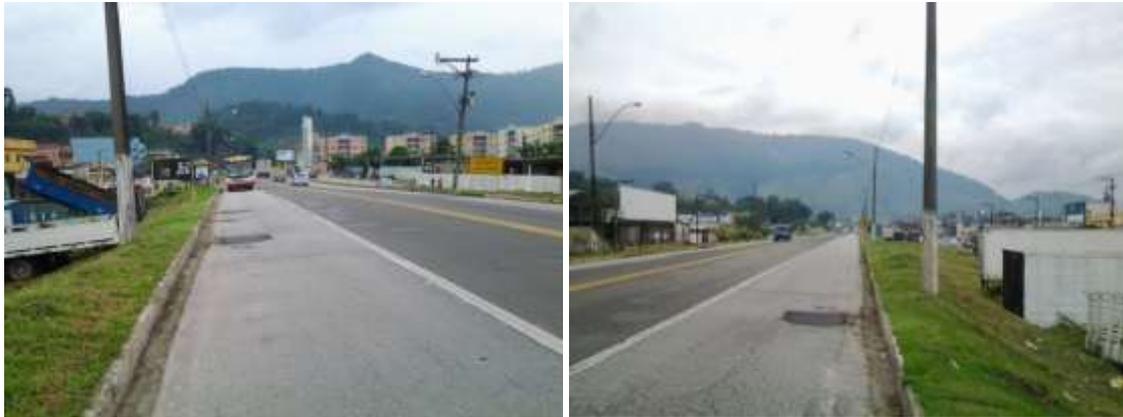
**Figura 91.** Condição do acostamento e do pavimento no km 483

O pavimento encontra-se em degradação conforme pode ser visualizado na Figura 91.
