**Eletrobras Eletronuclear**

***Estudo para Melhoria da Trafegabilidade, Segurança e Monitoramento Rodoviário da BR 101***

**Fase 1: Avaliação de interferência da área urbana na rodovia BR 101**

**Produto 1: Relatório de levantamento e análise de acessos e interseções**

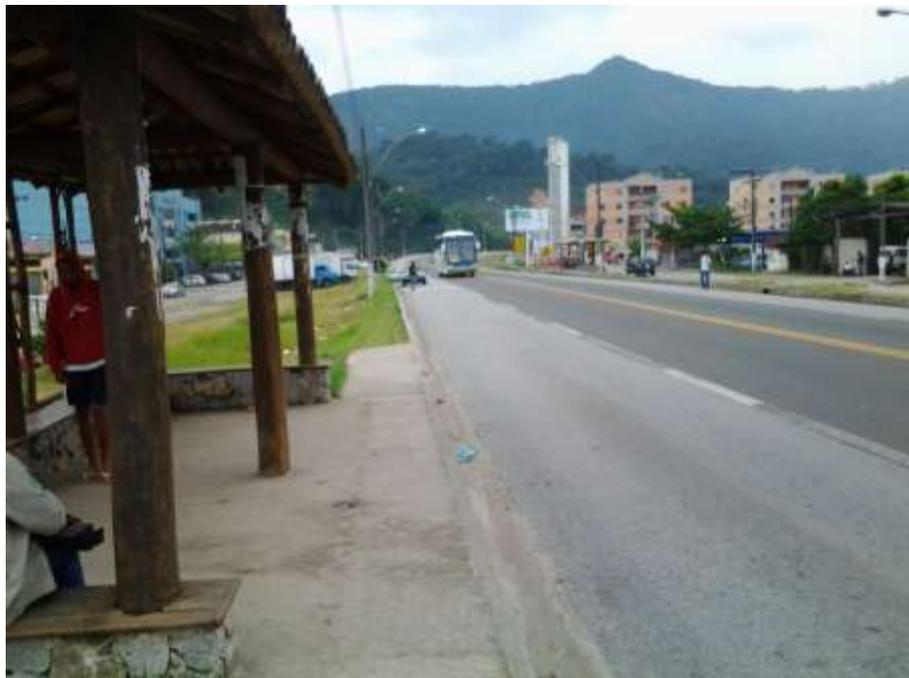
**Figura 92.** Ponto de ônibus sem passeio para pedestres no km 483

Os atropelamentos podem ser explicados pela existência de ponto de ônibus sem o passeio para pedestres, o que obriga a circulação dos mesmos no acostamento da rodovia. Além disso, não há a presença de faixa de pedestre no local (Figura 92).

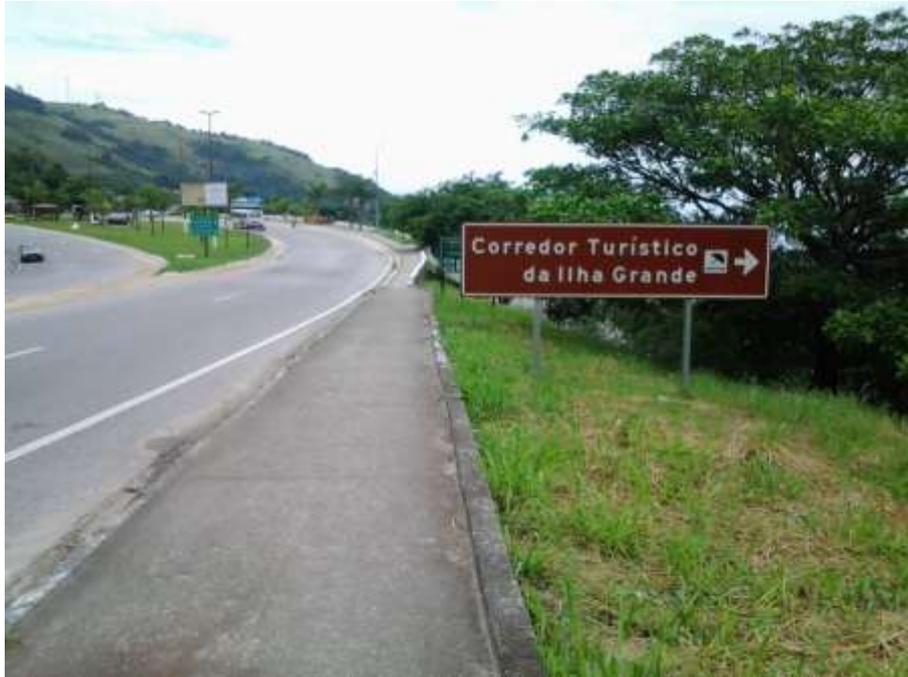
**Figura 93.** Entrada para corredor turístico no km 477

O acesso ao Corredor Turístico da Ilha Grande está localizado neste ponto da rodovia (Figura 93).

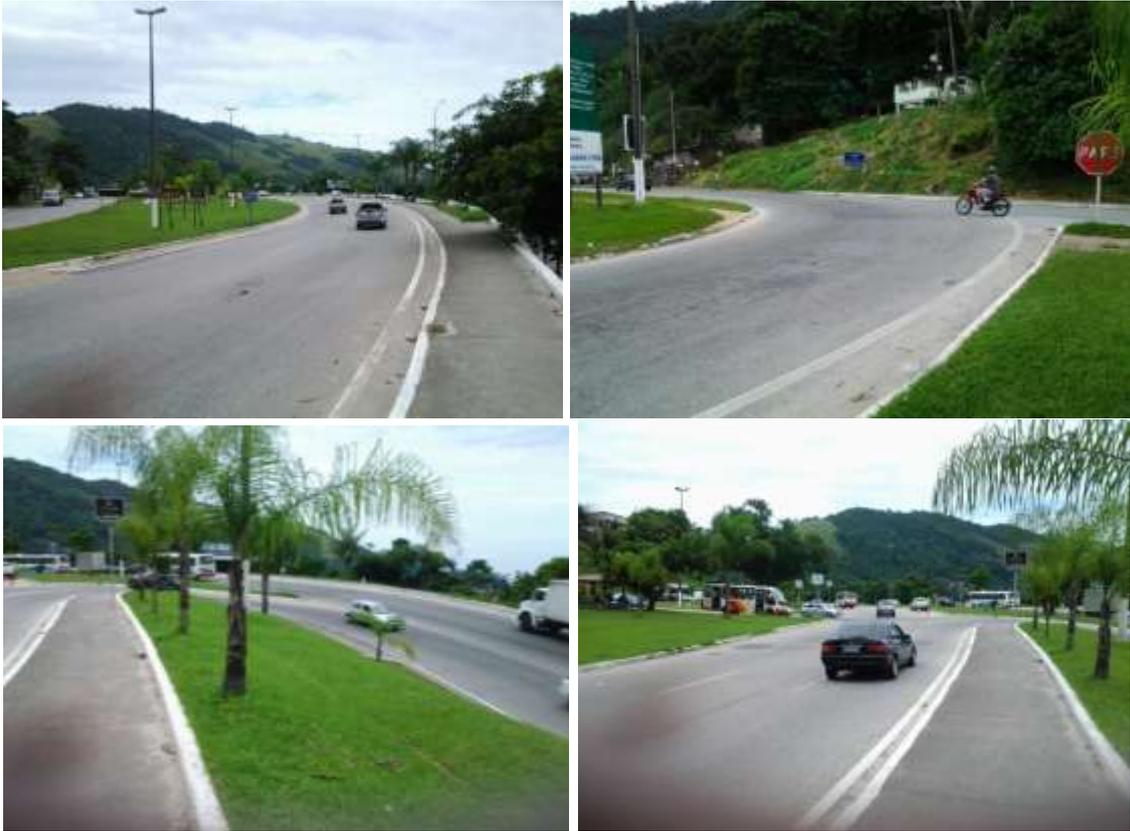
**Figura 94.** Interseção do km 477

O quilômetro 477 caracteriza-se por acidentes de colisão traseira e abalroamento no mesmo sentido. A Figura 94 apresenta as condições atuais da interseção presente no local.

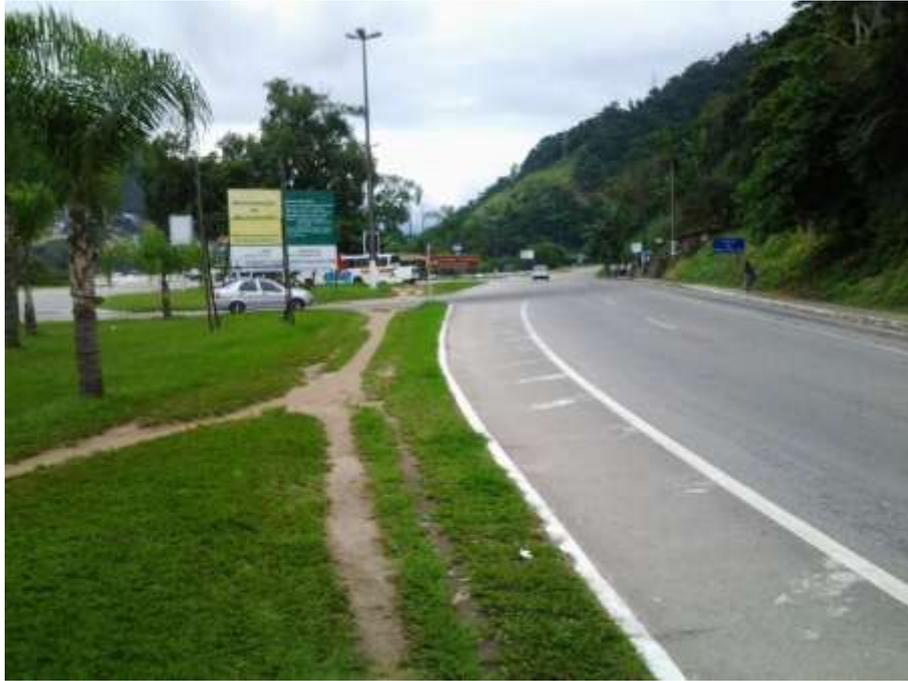
**Figura 96.** Trilhas geradas pela travessia intensa de pedestres e ciclistas no km 477

Além do intenso tráfego de veículos, existe no local um grande tráfego de pedestres, porém este não é realizado com segurança. Não há faixa de pedestres nem sinalização vertical para motoristas (Figura 95 a Figura 97).

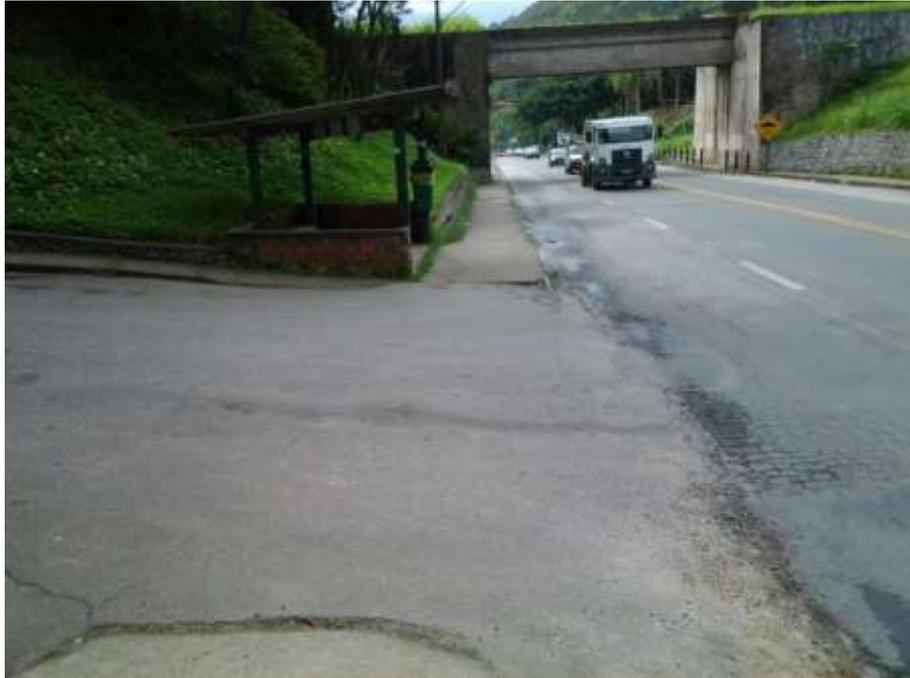
**Figura 98.** Acesso juntamente a ponto de ônibus no km 480

O trecho que compreende o quilômetro 480 possui acessos próximos a ponto de ônibus (Figura 98 e Figura 99), pavimento em condições ruins e uma curva. Os acidentes que mais ocorrem no local são de colisão traseira e abalroamento transversal, explicados pelos problemas mencionados.

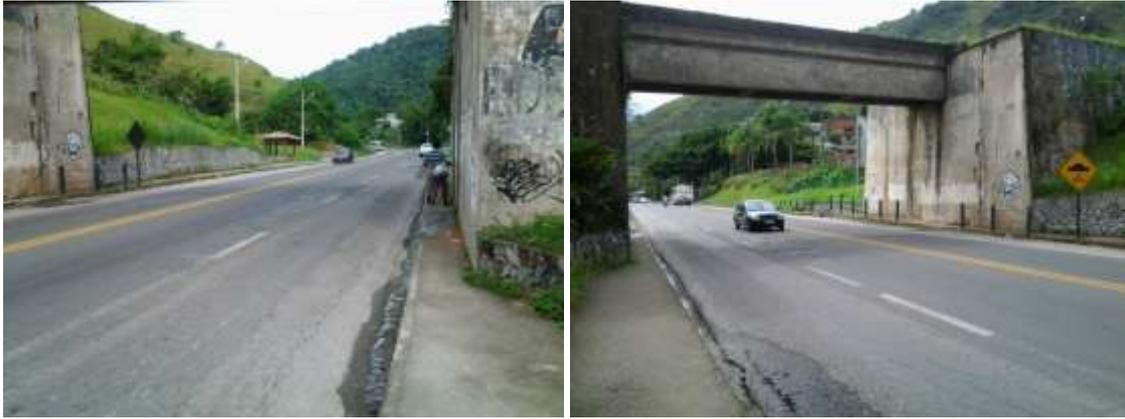
Outro problema encontrado foi a passagem de pedestres sem extensão suficiente de passeio. Com isso, muitos deles acabam transitando pela pista destinada aos veículos, o que contribui para a ocorrência de acidentes. O problema pode ser visualizado na Figura 100.

**Figura 100.** Passagem inadequada para pedestres no km 480

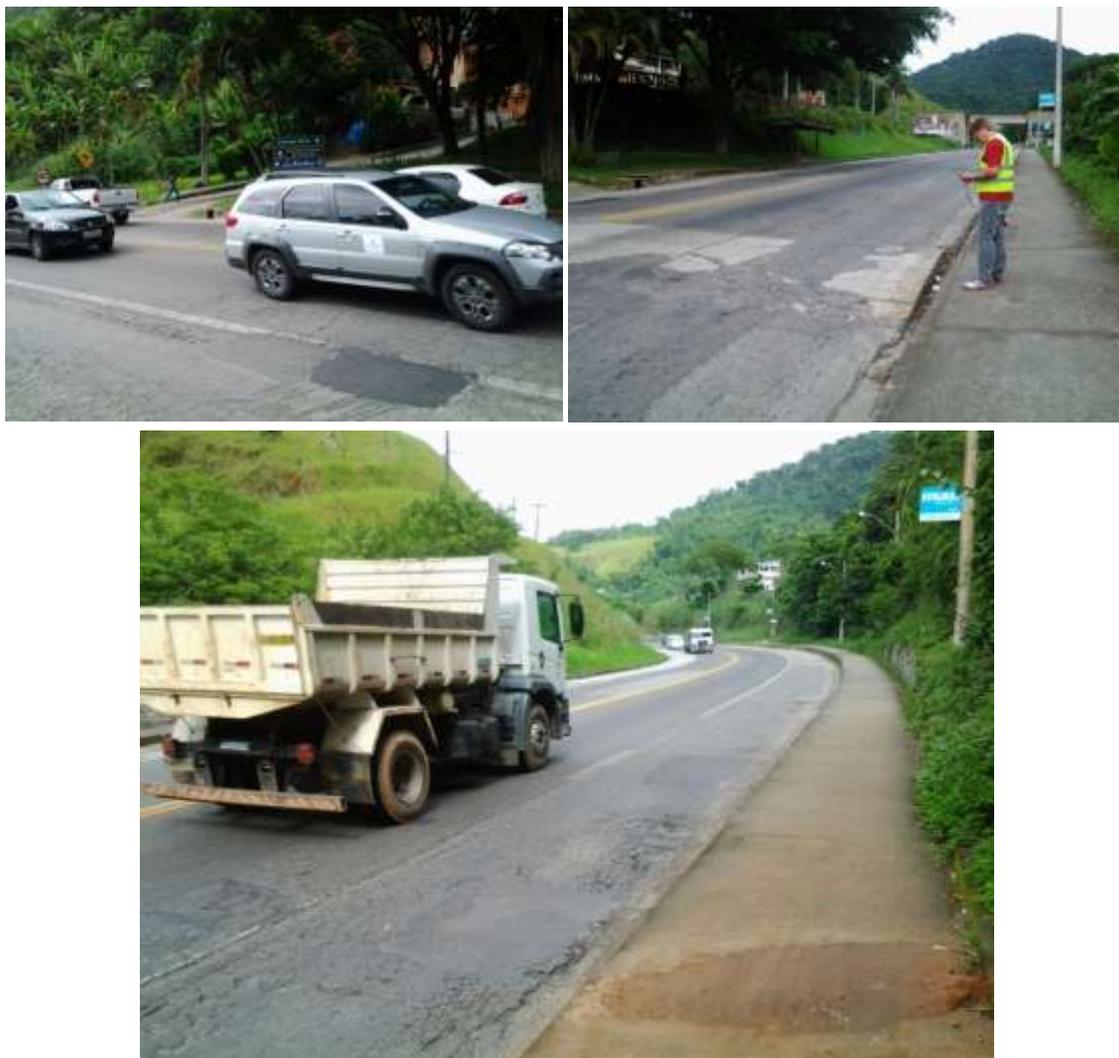
O pavimento encontra-se em degradação, existem buracos e fissuras em grande parte da pista, como mostram as figuras a seguir.

**Figura 101.** Condição do pavimento em degradação do km 480

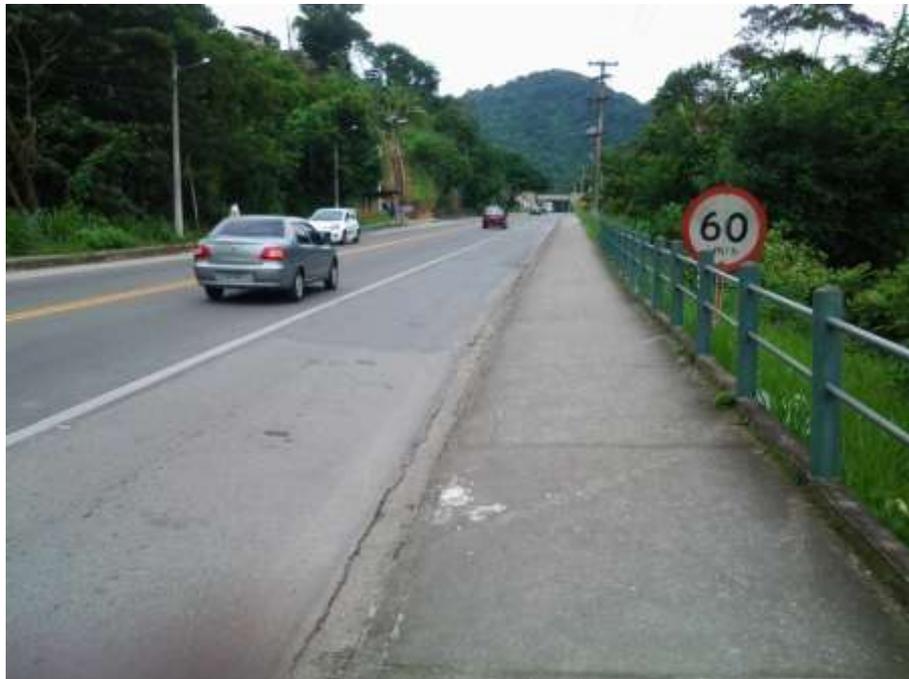
A Figura 102 ilustra o posicionamento inadequado da sinalização vertical de regulamentação de velocidade máxima permitida. O local não favorece a visualização do motorista.

**Figura 102.** Sinalização vertical em local de difícil visualização no km 480

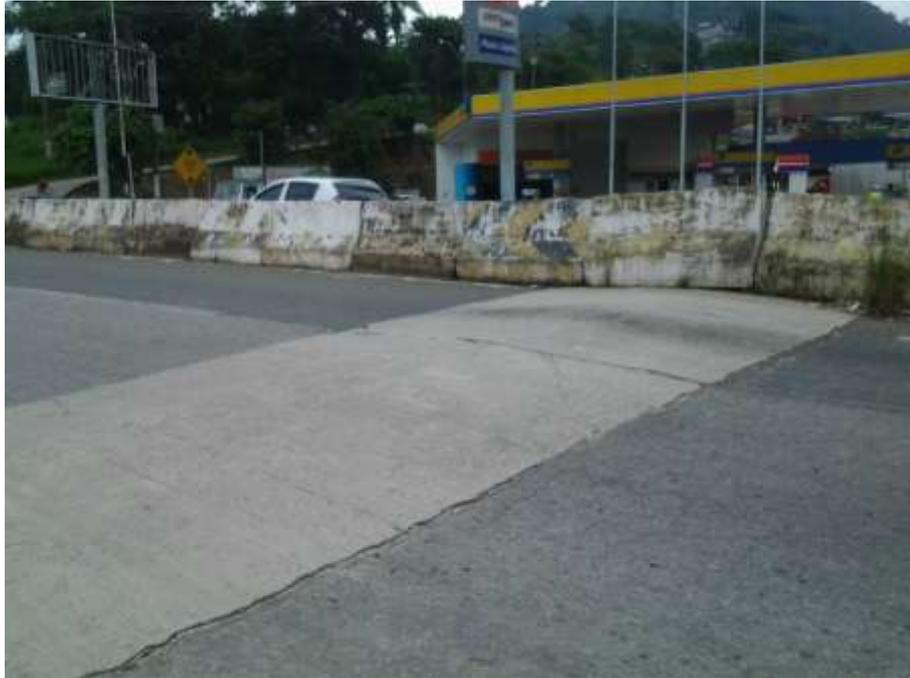
**Figura 103.** Barreira *New Jersey* no km 482

O quilômetro 482 da rodovia Rio-Santos é caracterizado por acidentes de colisão traseira, abalroamento transversal e atropelamento, apesar de haver uma passarela para travessia de pedestres próxima. O local compreende uma área de alto tráfego e grande movimentação de pedestres. Em função da barreira *New Jersey* instalada atualmente no local, os motoristas são impedidos de cruzar a rodovia e a travessia de pedestres é dificultada.

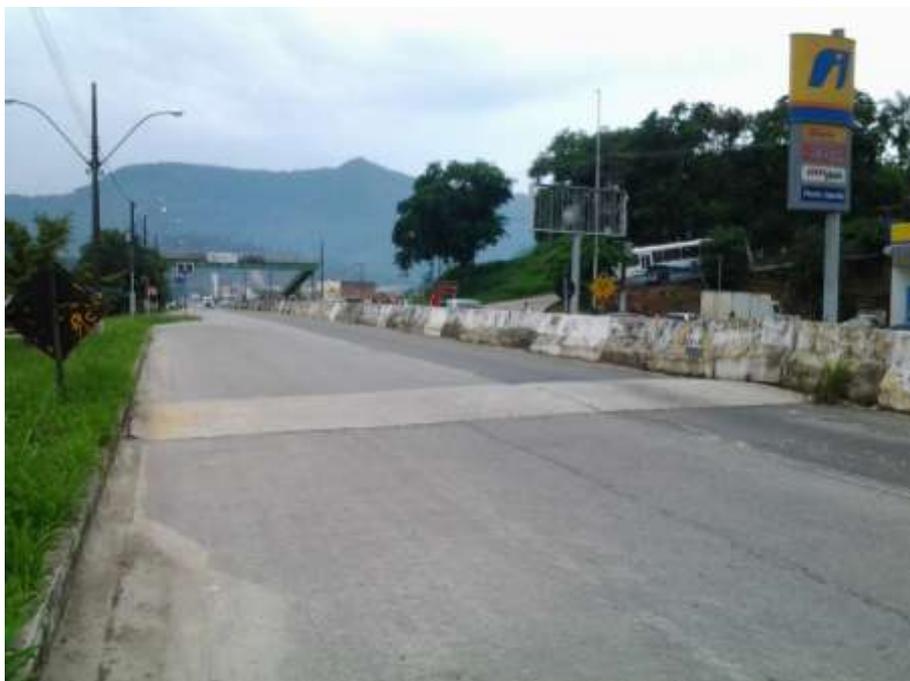
**Figura 104.** Sinalização vertical em mau estado de conservação no km 482

Neste trecho foi verificado o mau estado de conservação das placas de sinalização. Além da ineficiência das mesmas, algumas delas estavam parcialmente encobertas pela vegetação (Figura 104 e Figura 105).

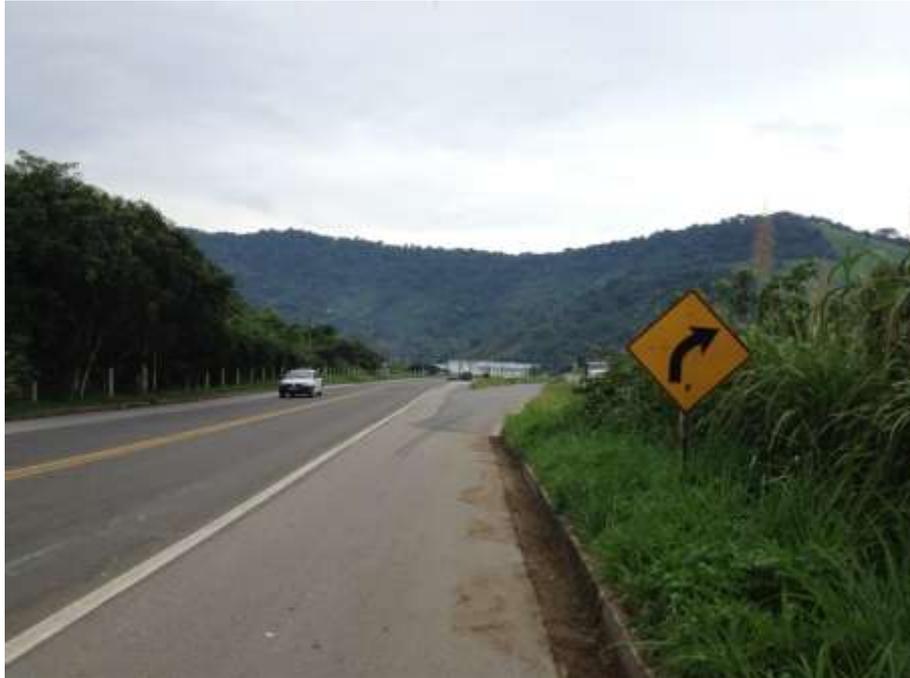
**Figura 106.** Acesso em curva sem sinalização no km 484

O km 484 da Rodovia Rio-Santos caracteriza-se por um trecho em tangente seguido por uma curva acentuada e acesso em meio a curva, sem a devida sinalização, como o uso de marcador de obstáculo, como é apresentado na Figura 106. Os marcadores de obstáculos devem ser utilizados para alertar aos usuários sobre obstáculos físicos na rodovia, tais como bifurcações, ilhas, etc.

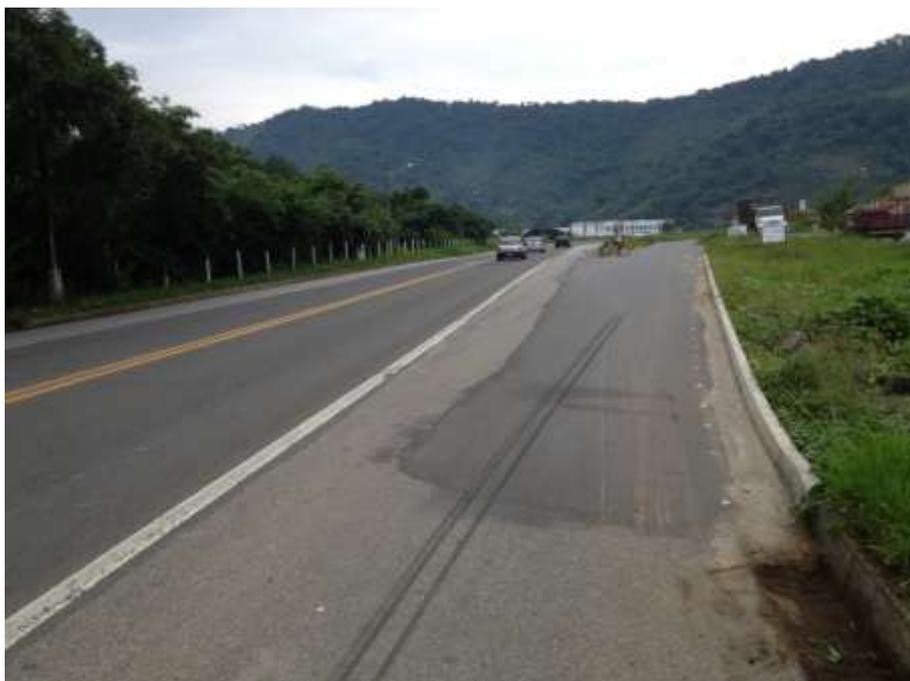
**Figura 107.** Marcas de frenagem no acesso do km 484

Os tipos de acidentes mais frequentes neste trecho, de acordo com as estatísticas apresentadas anteriormente, são o abalroamento transversal, a colisão traseira e o abalroamento no mesmo sentido. Verificou-se em campo marcas de frenagem no acesso citado (Figura 107), o que pode representar indícios de acidentes ocorridos no local.

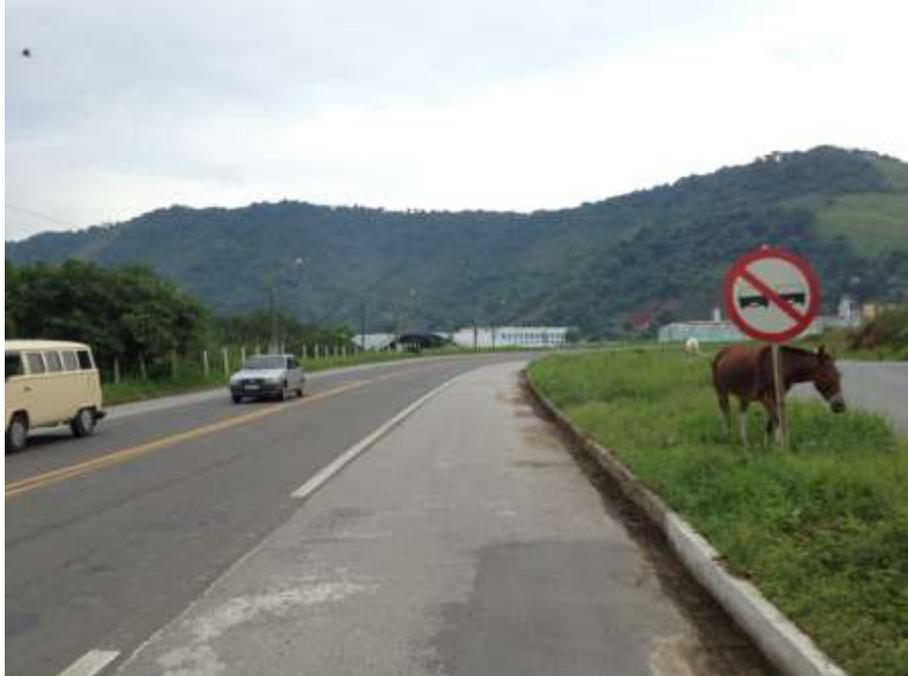
**Figura 108.** Animais soltos no canteiro lateral do km 484

Ainda em relação a este trecho, foi constatada a presença de animais soltos no canteiro lateral da rodovia, o que representa um enorme risco à segurança dos motoristas que trafegam no local (Figura 108).

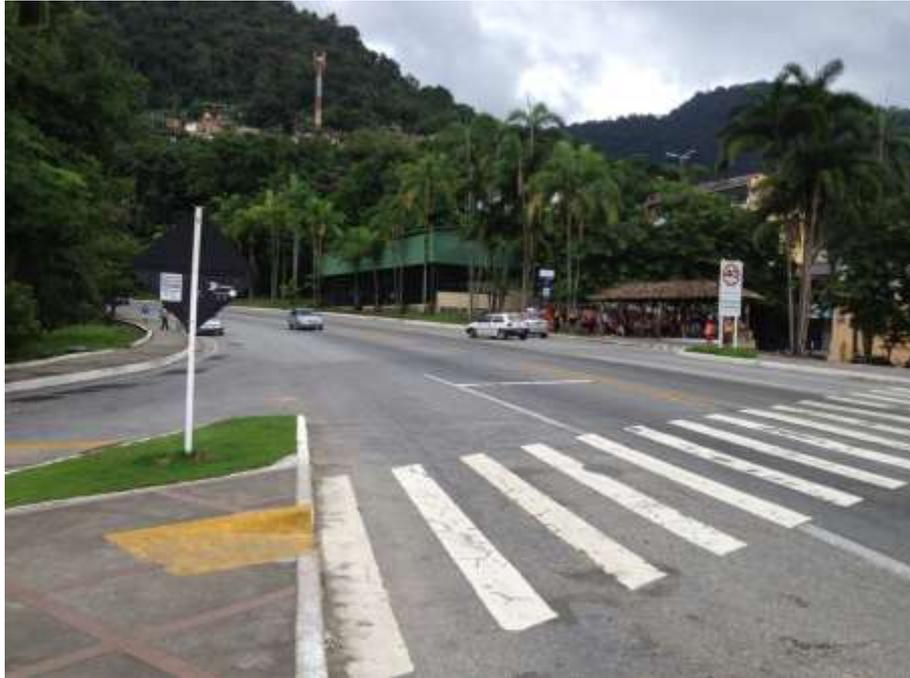
**Figura 109.** Faixa de travessia de pedestres no km 472

A região caracteriza-se por circulação intensa de pedestres e ciclistas. Há marcação das faixas de travessia de pedestres e sinalização vertical de advertência indicando área escola (placa A-33a), conforme mostra a Figura 109 e Figura 110.

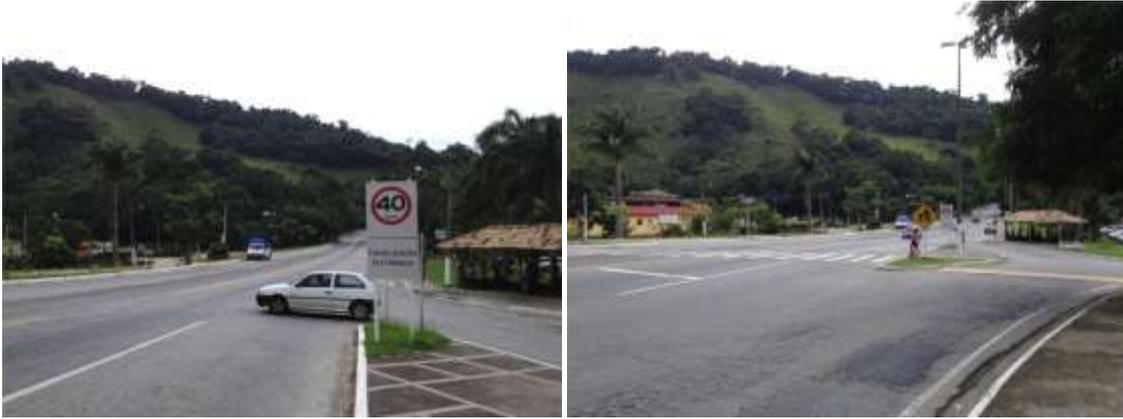
Figura 111. Acessos do km 472

A região possui diversos acessos, o que também pode contribuir para os acidentes do tipo colisão traseira (Figura 111). Constatou-se no local algumas placas em mau estado de conservação ou com indícios de vandalismo, como mostra a Figura 112.

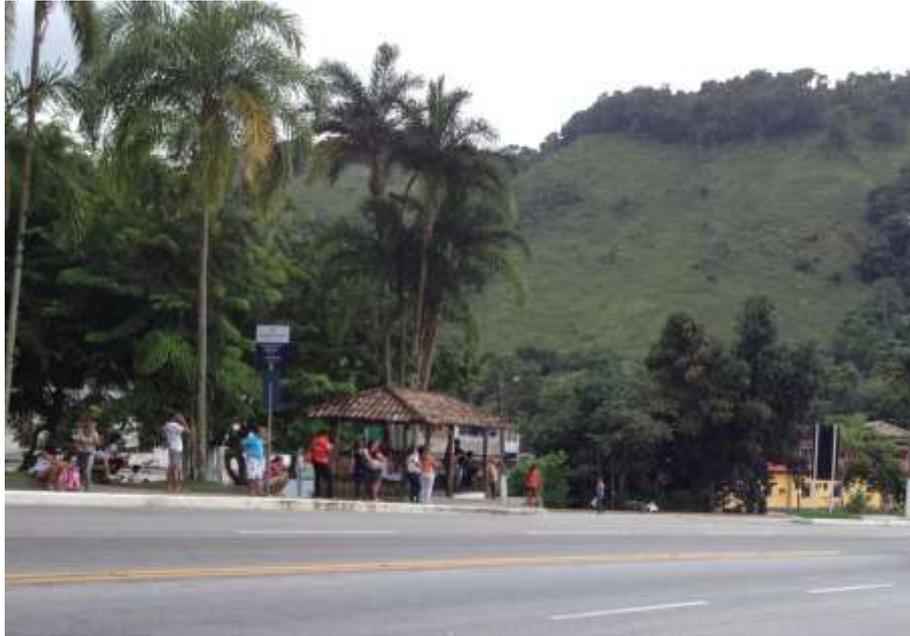
**Figura 113.** Ponto de ônibus no km 472

Pontos de ônibus intensificam o tráfego de pedestres pela região, facilitando a ocorrência de acidentes, já que muitas vezes os veículos param bruscamente para a passagem destes (Figura 113).

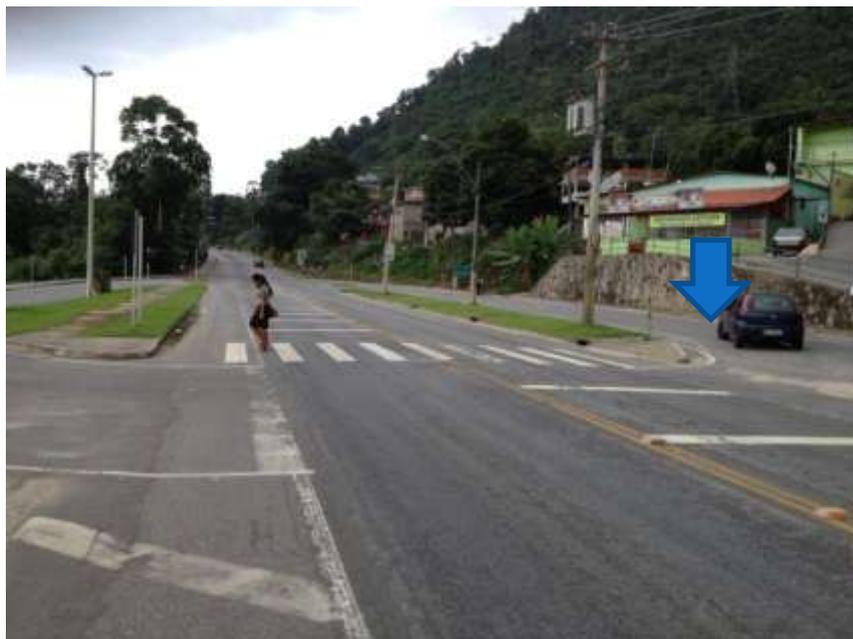
O quilômetro 469 apresenta acidentes, em sua predominância, do tipo abalroamento transversal e colisão traseira. O local apresenta tráfego de pedestres e está sinalizada inadequadamente, uma vez que a faixa de travessia de pedestres não tem continuidade na via marginal da rodovia ou está com a sinalização deficiente, como pode ser observado na Figura 114 e Figura 115.

**Figura 114.** Faixa de travessia de pedestre ineficiente no km 469

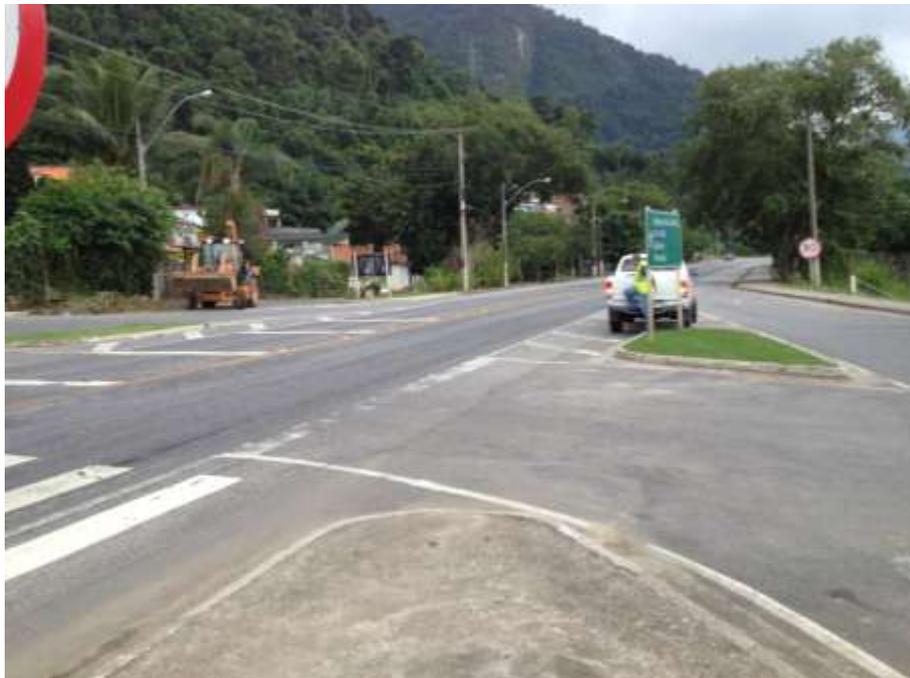
A interseção inserida neste trecho apresenta sinalização horizontal e vertical precárias, gerando pontos de conflito de tráfego. Ainda em relação aos acessos, alguns deles se localizam próximos a ponto de ônibus ou exatamente na faixa de travessia de pedestres, como mostram as figuras a seguir.

**Figura 116.** Trecho com acessos no km 469

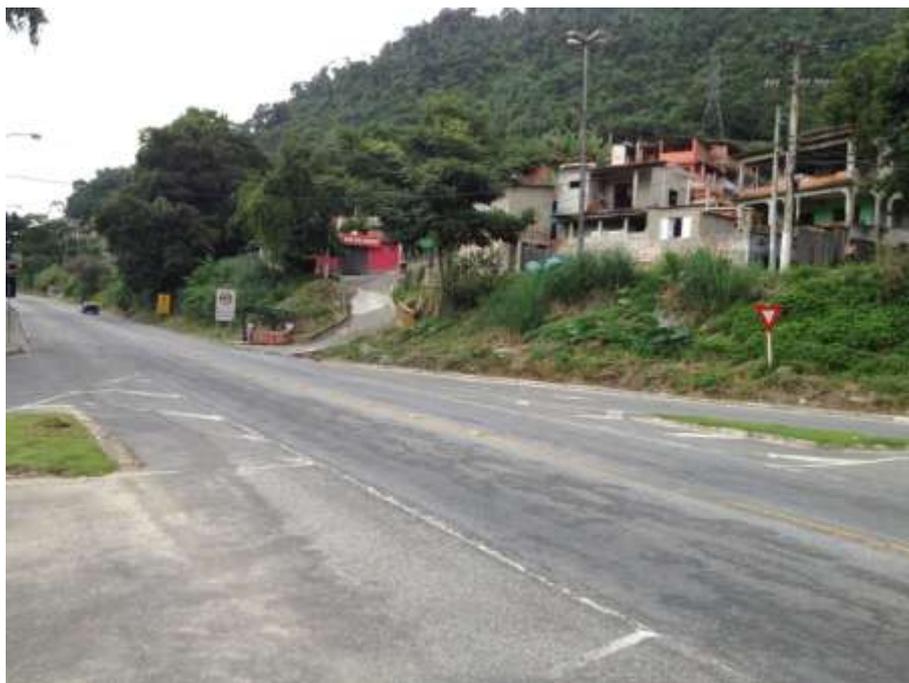
**Figura 117.** Região de acessos para as residências e sinalização precária no km 469

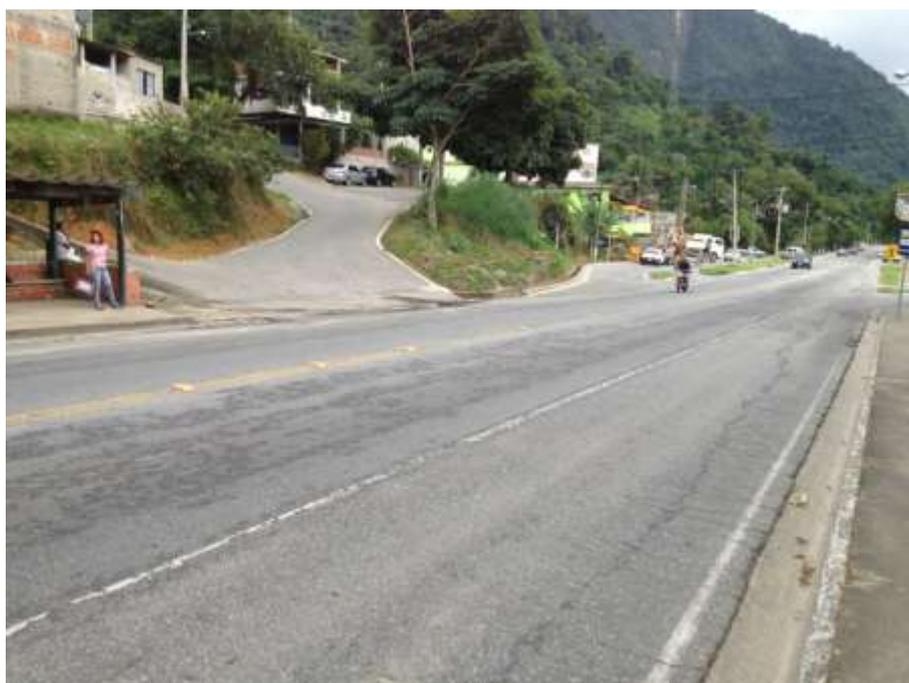
**Figura 118.** Acesso próximo a ponto de ônibus no km 469

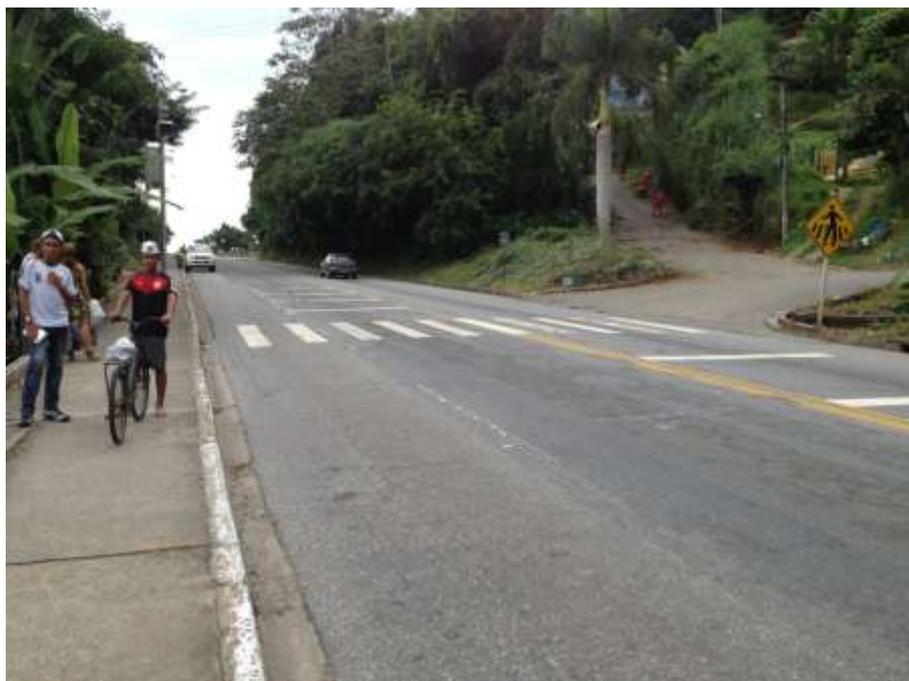
**Figura 119.** Faixa de travessia de pedestres no acesso no km 469

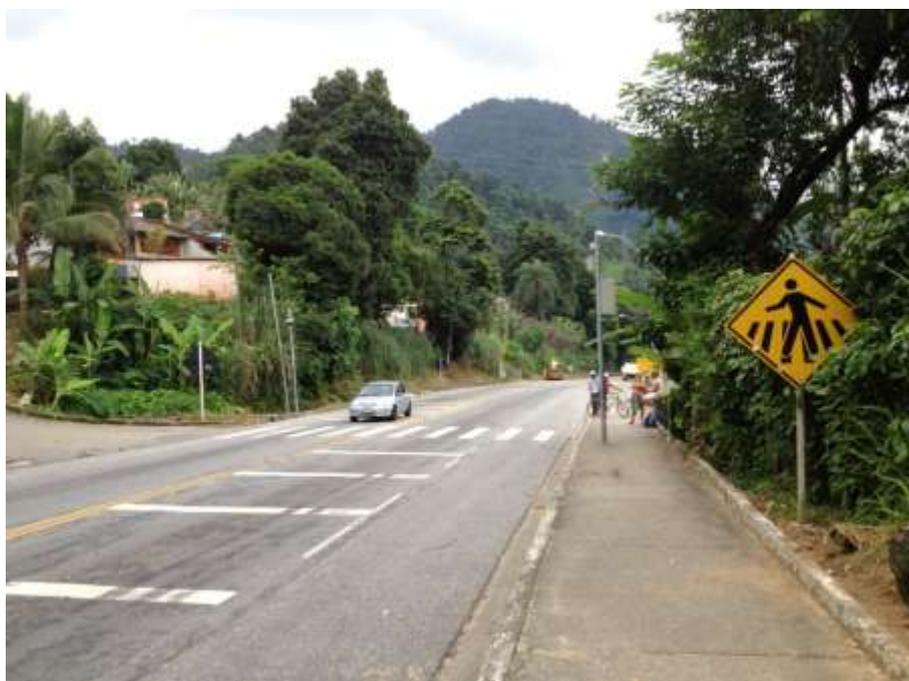
As marcações horizontais de pista e marcas de canalização também estão precárias, o que prejudica a segurança viária do local, como mostra a Figura 120 e a Figura 121.

**Figura 120.** Sinalização horizontal precária no km 469

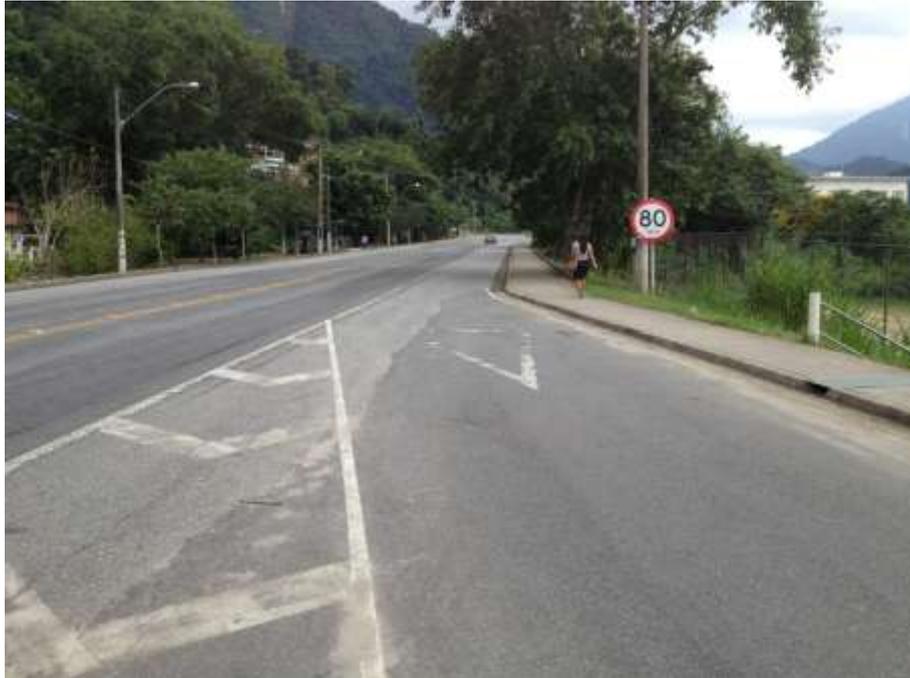
**Figura 121.** Marcas de canalização desgastadas no km 469

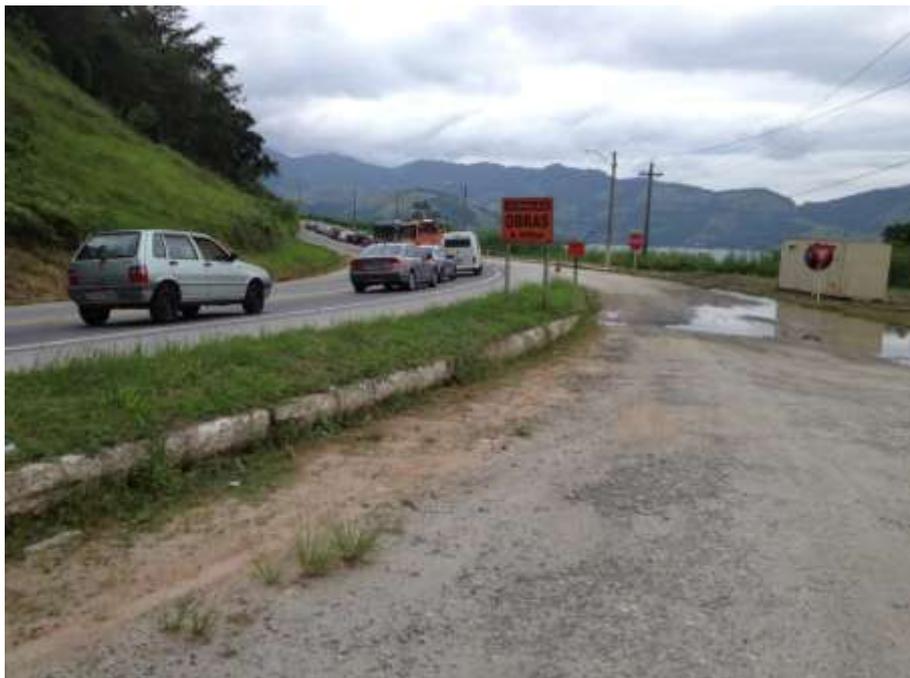
Os acidentes predominantes neste local são: colisão traseira, colisão frontal e saída de pista. Devido às chuvas ocorridas em março de 2013 e os consequentes deslizamentos de terra sobre a pista, foi difícil a identificação dos problemas do local, já que este encontra-se em obras.

**Figura 122.** Local em obras no km 471

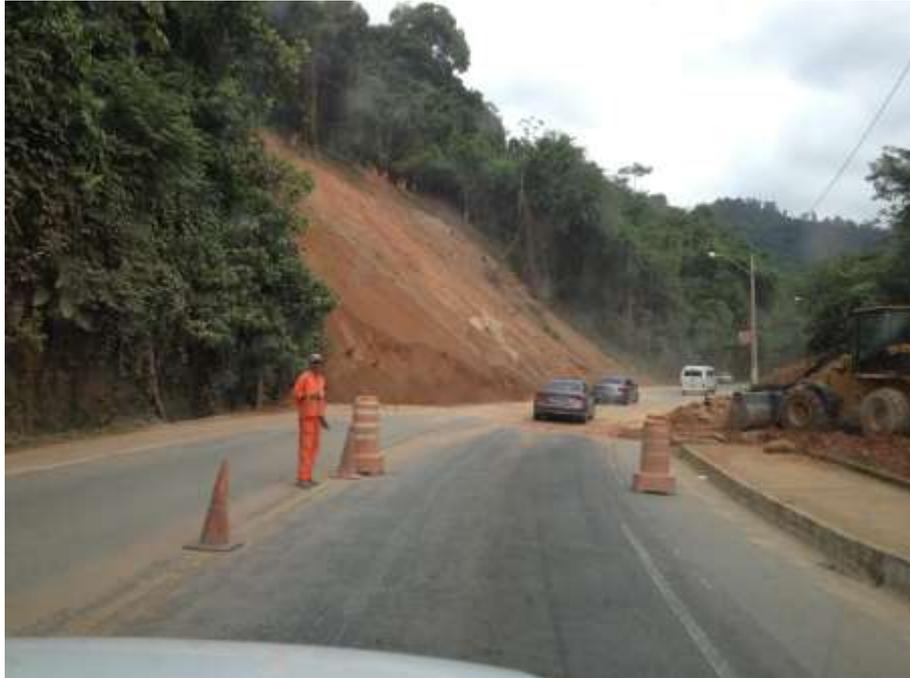
**Figura 123.** Deslizamento de terra no km 471

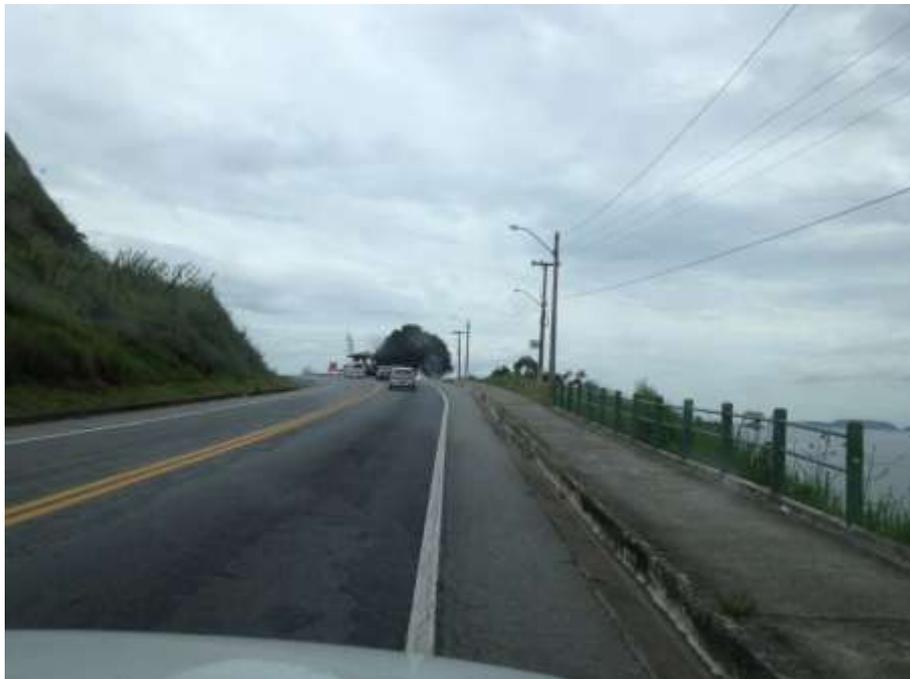
O trecho possui uma curva acentuada, que pode ser observada na Figura 124. Este trecho pode ser o agente causador de acidentes relacionados à saída de pista.

**Figura 124.** Trecho em curva no km 471

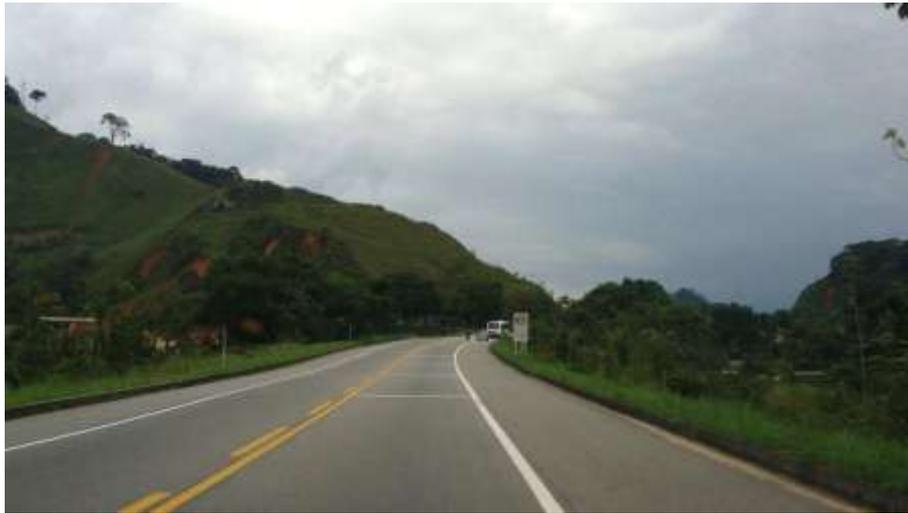
O trecho caracteriza-se por acidentes do tipo colisão traseira e abalroamento transversal. Apresenta uma curva com linhas de estímulo de redução de velocidade colocadas erroneamente, pois encontram-se muito próximas à curva em um dos sentidos. O problema é ilustrado nas figuras a seguir.

Figura 125. Trecho em curva no km 507

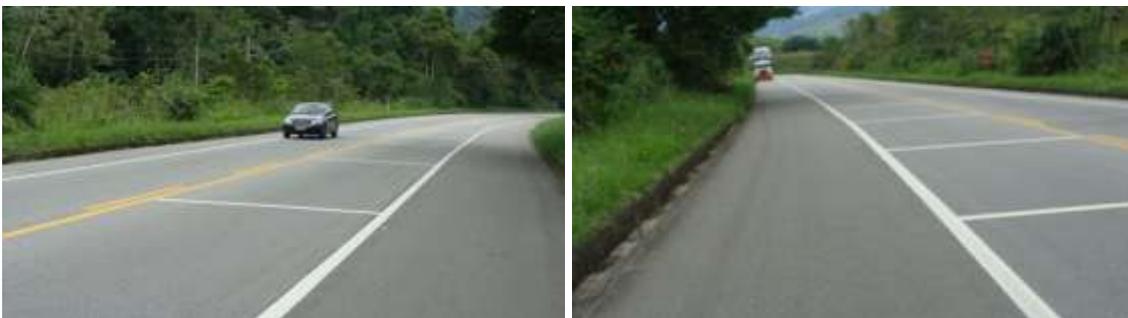
Figura 126. Linhas de estímulo à redução de velocidade no km 507

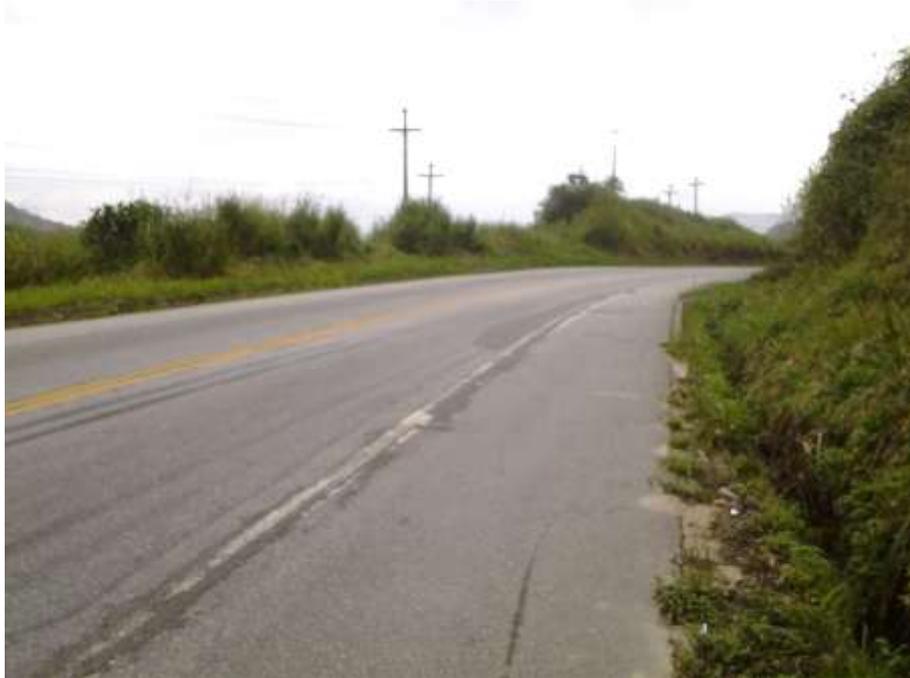
Caracteriza-se por um trecho em curva em que predominam os acidentes do tipo colisão traseira. As marcações de pista estão deficitárias, como mostra a Figura 127.

**Figura 127.** Marcações de pista deficitárias no km 465

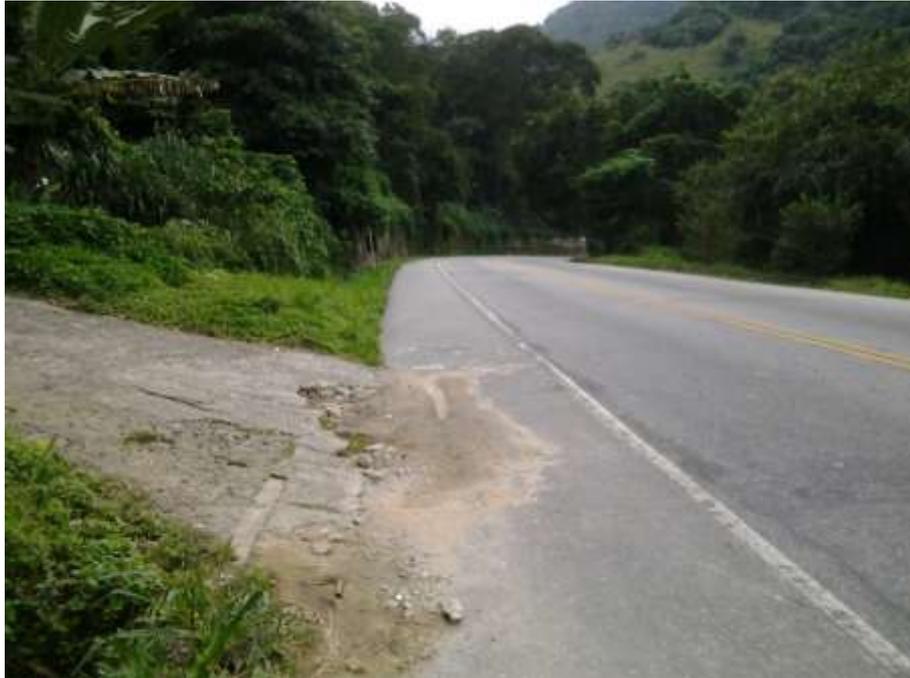
Também foi constatada a ausência de sinalização vertical, que deveria indicar a presença de curva acentuada e acesso logo após a mesma.

**Figura 129.** Acesso não sinalizado no km 465

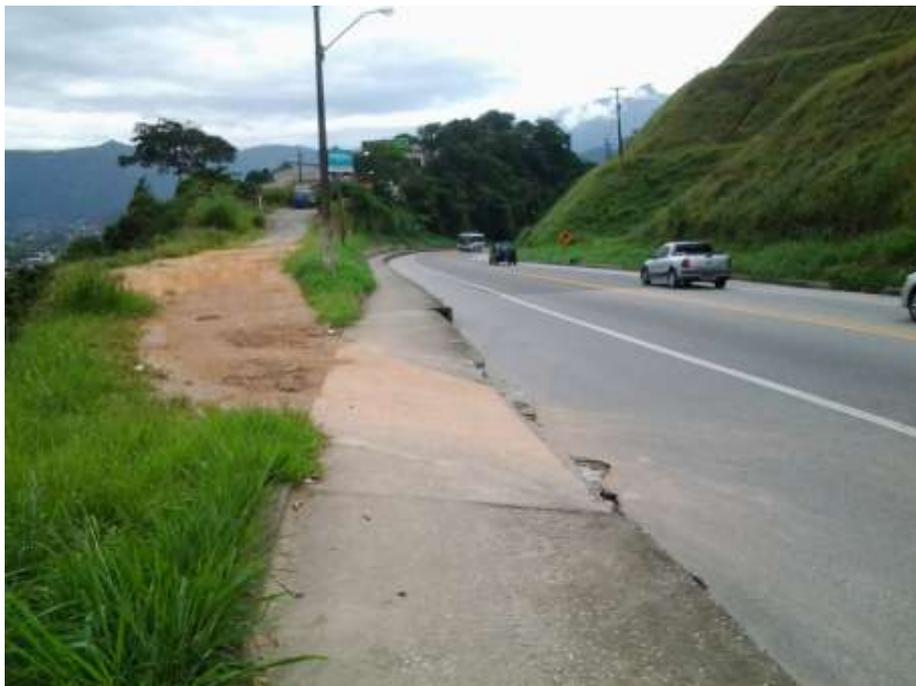
Os acidentes mais comuns deste trecho são do tipo colisão frontal, abalroamento transversal e colisão traseira. O local apresenta acessos, trecho em curva, ponto de ônibus, além de uma interseção.

**Figura 130.** Acessos e trecho em curva do km 479

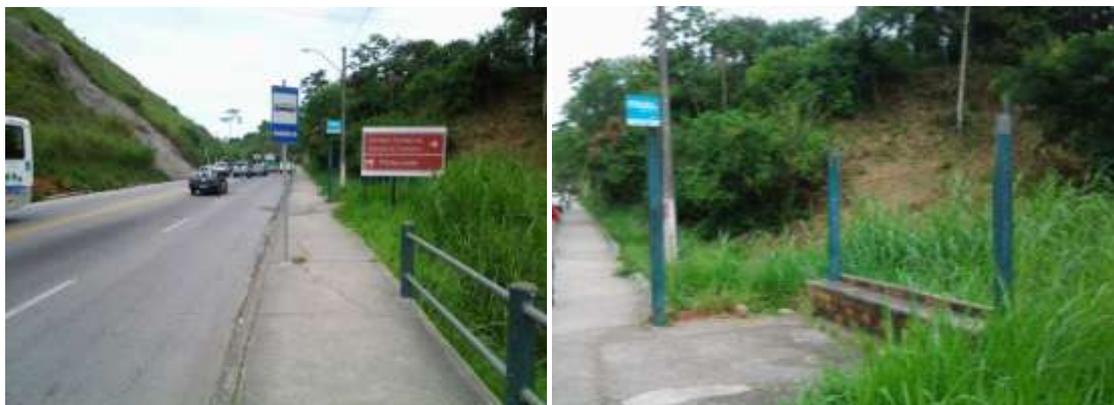
Os locais destinados aos pontos de ônibus não apresentam boas condições, como mostra a Figura 131.

**Figura 131.** Ponto de ônibus do km 479

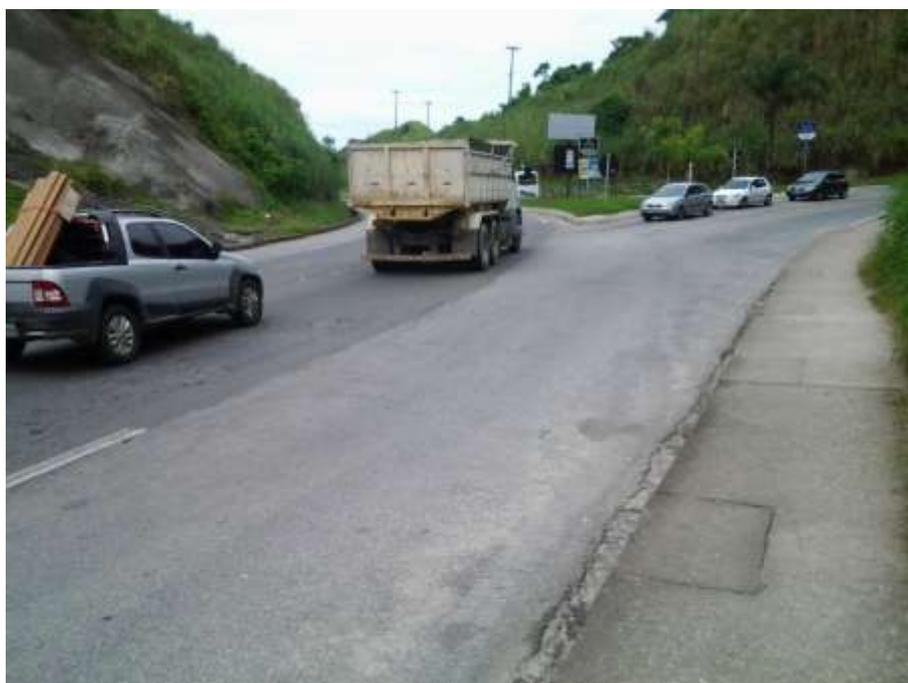
A interseção apresenta problemas de sinalização horizontal e sinalização vertical (como marcações deficitárias de pista e placas caídas sobre o canteiro). Além disso, não foi verificada na região a existência de faixa de travessia de pedestres.

**Figura 132.** Interseção com péssima sinalização no km 479
