**Eletrobras Eletronuclear**

***Estudo para Melhoria da Trafegabilidade, Segurança e Monitoramento Rodoviário da BR 101***

**Fase 1: Avaliação de interferência da área urbana na rodovia BR 101**

**Produto 1: Relatório de levantamento e análise de acessos e interseções**

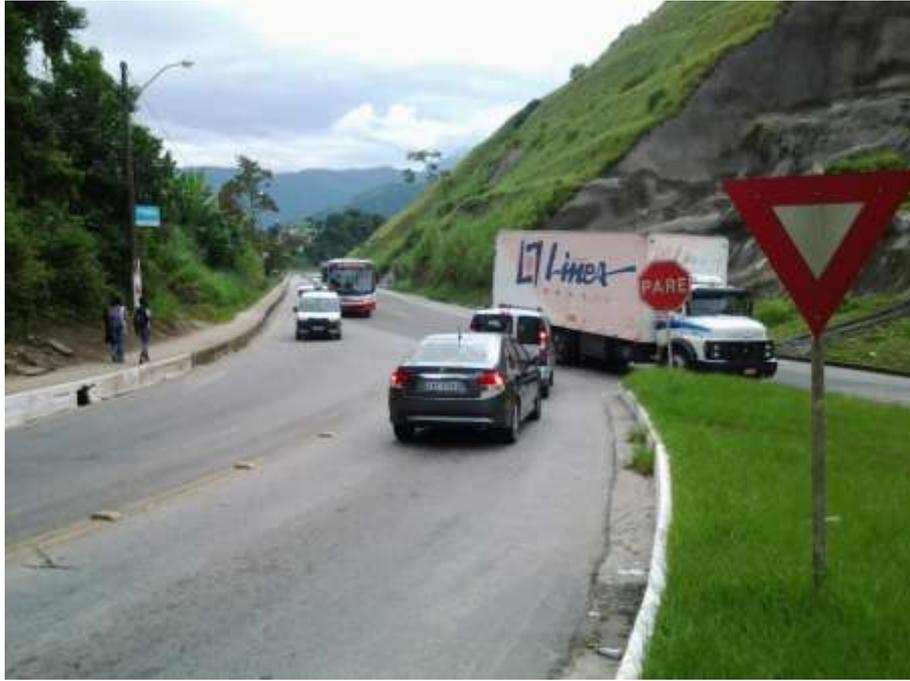
**Figura 133.** Ausência de sinalização para pedestres no km 479

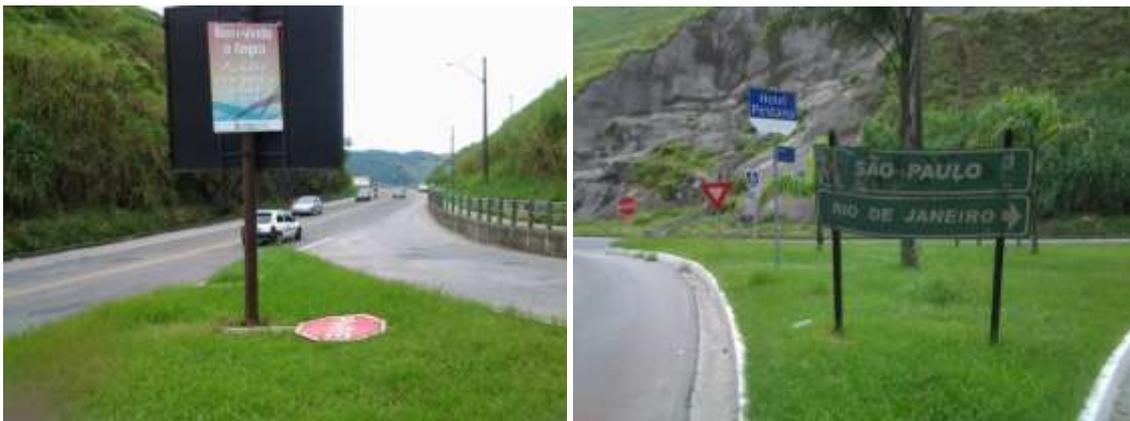
**Figura 134.** Sinalização vertical em péssimo estado de conservação no km 479

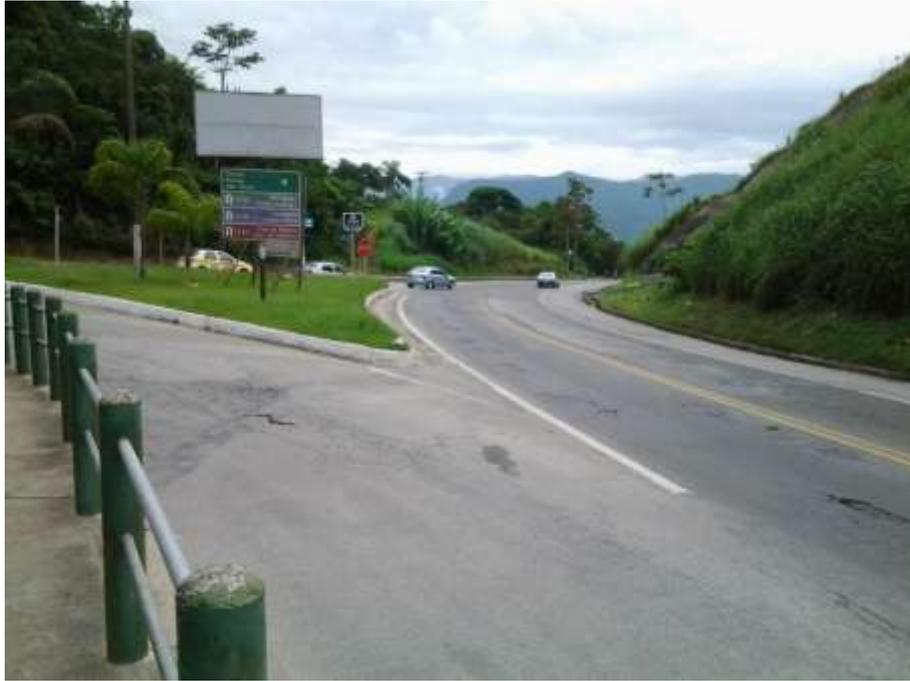
Ainda em relação à interseção, constatou-se a presença de defeitos no pavimento, como mostra a Figura 135.

Figura 135. Defeitos no pavimento do km 479

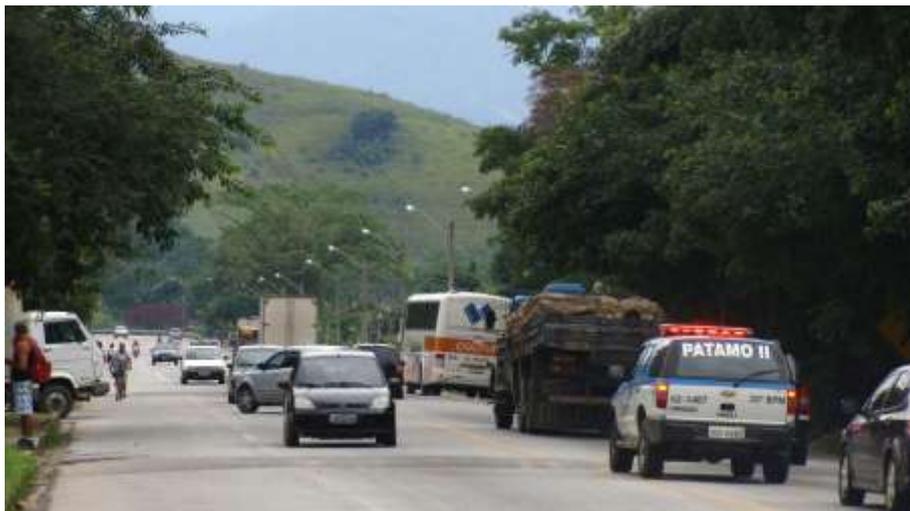
Os principais acidentes que ocorrem no km 500 são do tipo colisão traseira e abalroamento transversal. O local apresenta alto tráfego de veículos e de pedestres, o que contribui para a ocorrência de tais acidentes, como mostra a Figura 136.

Figura 136. Sinalização horizontal e situação do pavimento do km 500

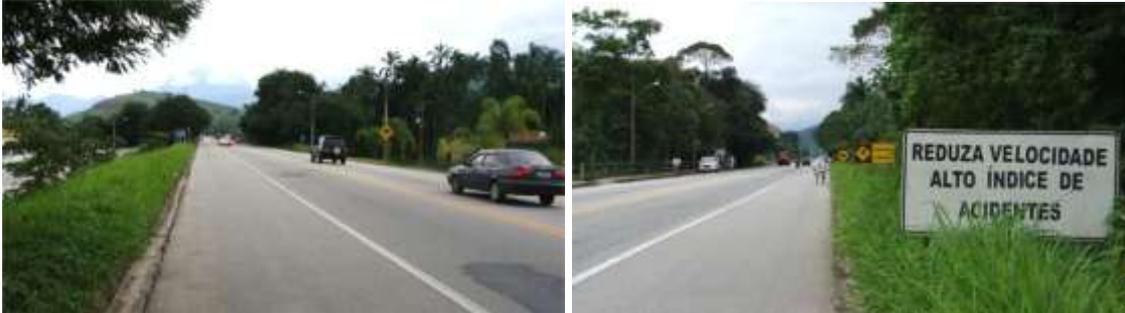
A falta de passeio para os pedestres também pode ser destaque como causa de acidentes, uma vez que a circulação de pedestres e ciclistas no acostamento da rodovia é intensa.

**Figura 137.** Trecho sem passeio para pedestres no km 500

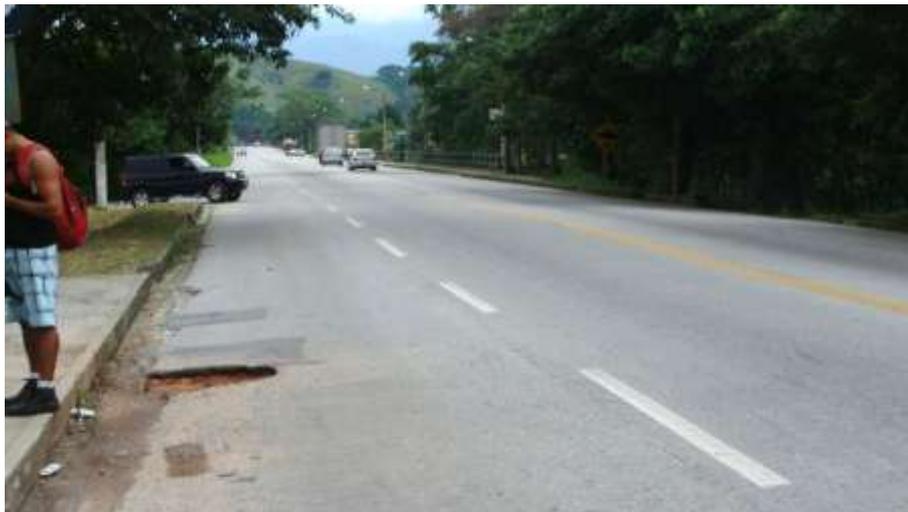
Além disso, constatou-se a má condição do pavimento em alguns pontos do trecho, como pode ser visto na Figura 138.

**Figura 138.** Má condição do pavimento do km 500

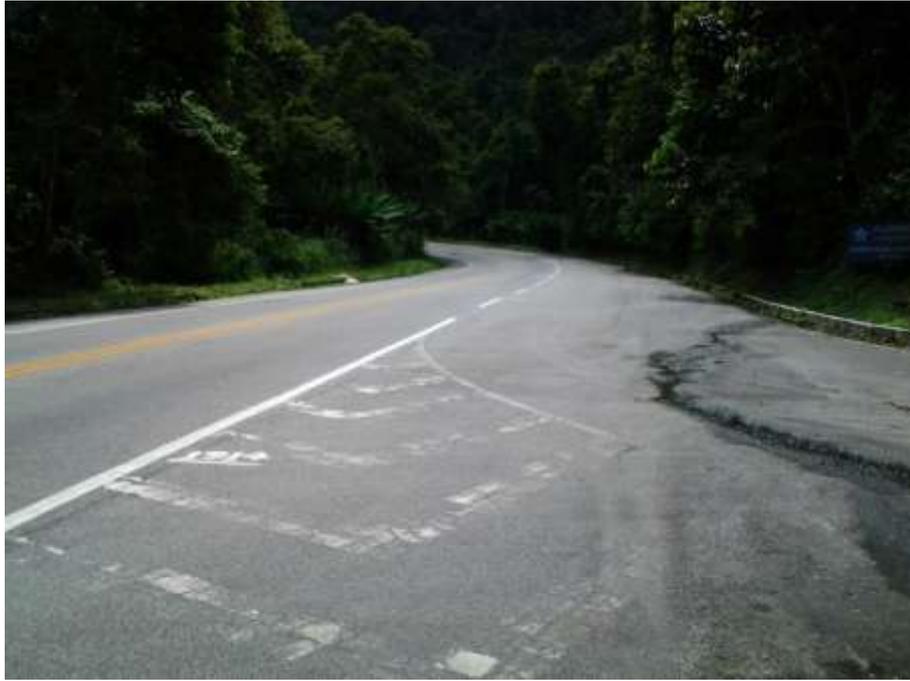
O tipo mais frequente de acidente que ocorre neste trecho é o tipo choque com objeto fixo, seguido do abaloamento em sentido oposto. Neste trecho há um acesso com sinalização horizontal deficiente, como pode ser observado na Figura 139, onde as marcas de canalização estão desgastadas.

**Figura 139.** Acesso com sinalização horizontal deficiente no km 518

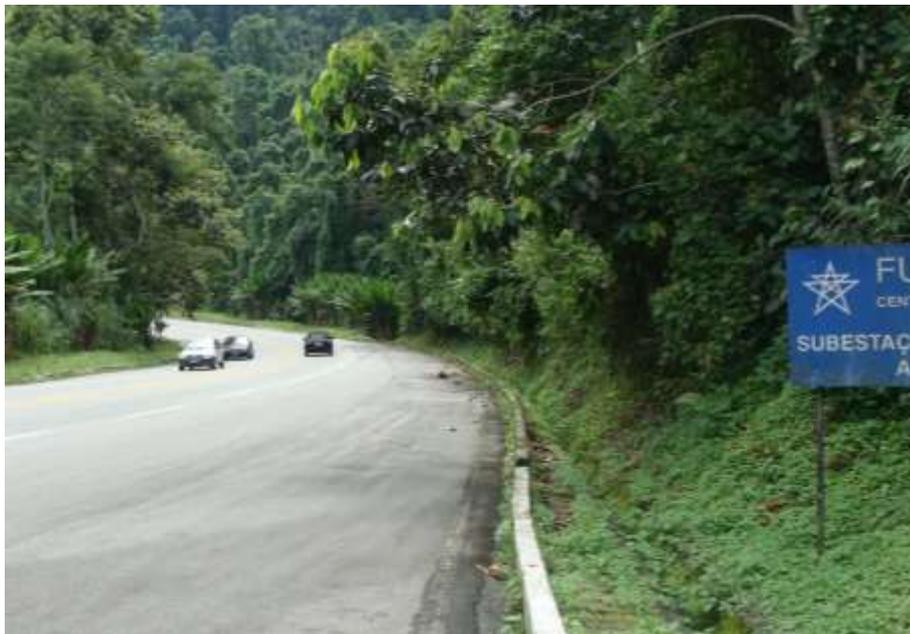
Além disso, a faixa de aceleração termina onde inicia-se a curva, que por sua vez é bem acentuada, o que gera conflitos no tráfego. A Figura 140 mostra a faixa de aceleração, bem como a sinalização horizontal deficiente, o que dificulta a orientação do motorista na rodovia.

**Figura 140.** Faixa de aceleração no km 518

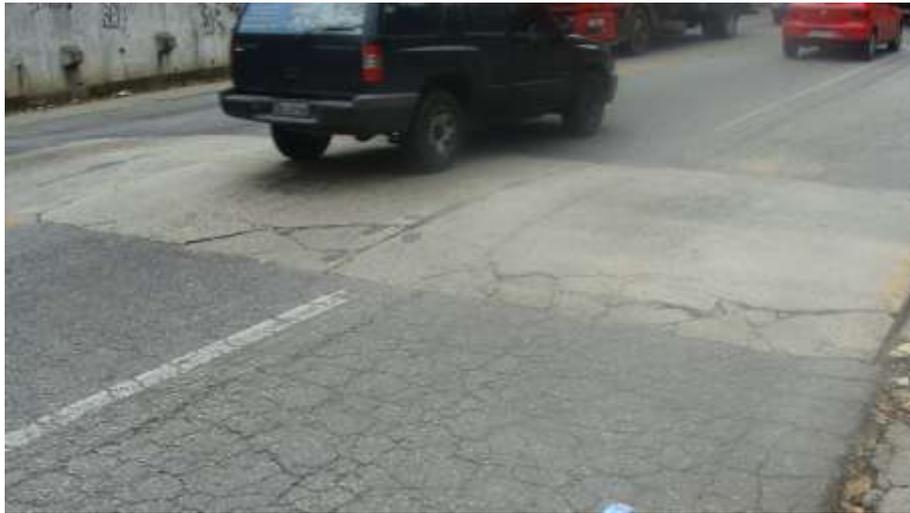
No quilômetro 476 os tipos de acidentes mais frequentes são do tipo colisão traseira, abalroamento transversal e colisão frontal. Na região, foi constatada péssima condição do pavimento, como trincas do tipo couro de jacaré, como mostra a Figura 141.

**Figura 141.** Má condição do pavimento do km 476

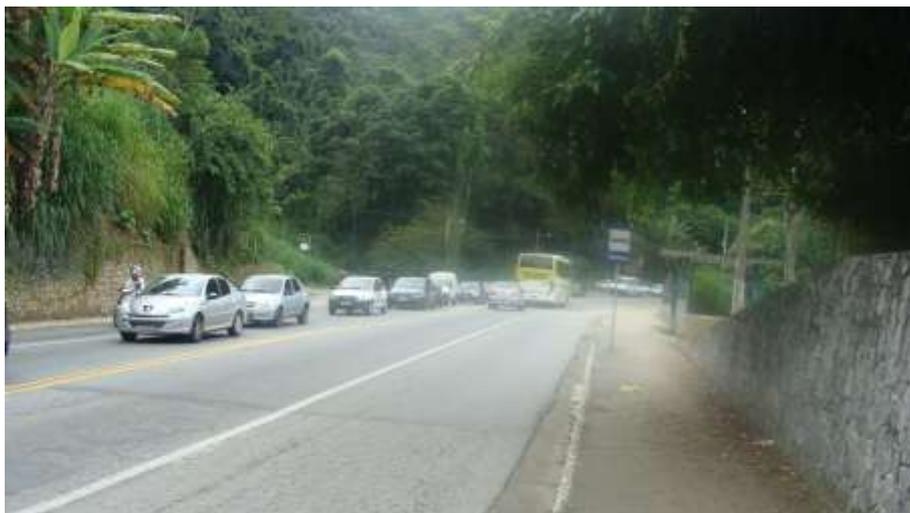
No trecho, verificou-se a presença de local com ponto de ônibus sem recuo e entrada irregular para acessos, sem sinalização, como mostram as figuras a seguir.

**Figura 142.** Ponto de ônibus no km 476

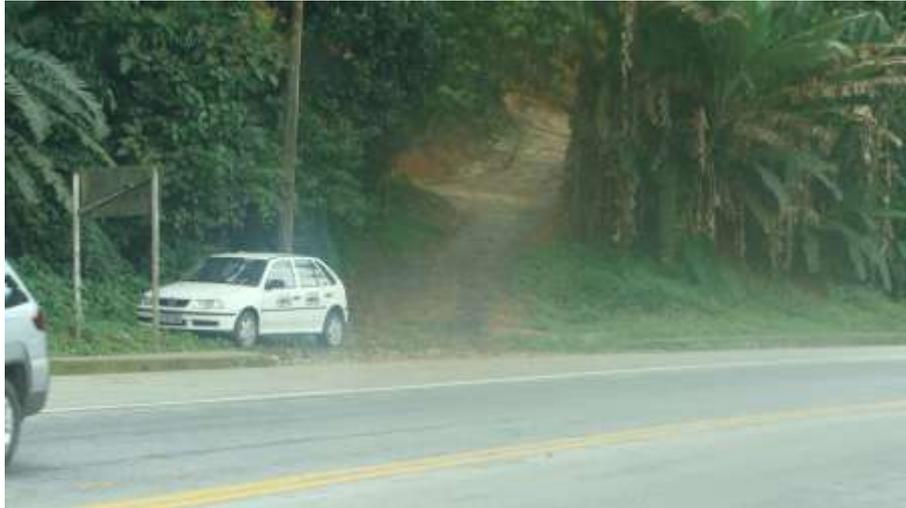
**Figura 143.** Acesso irregular no km 476

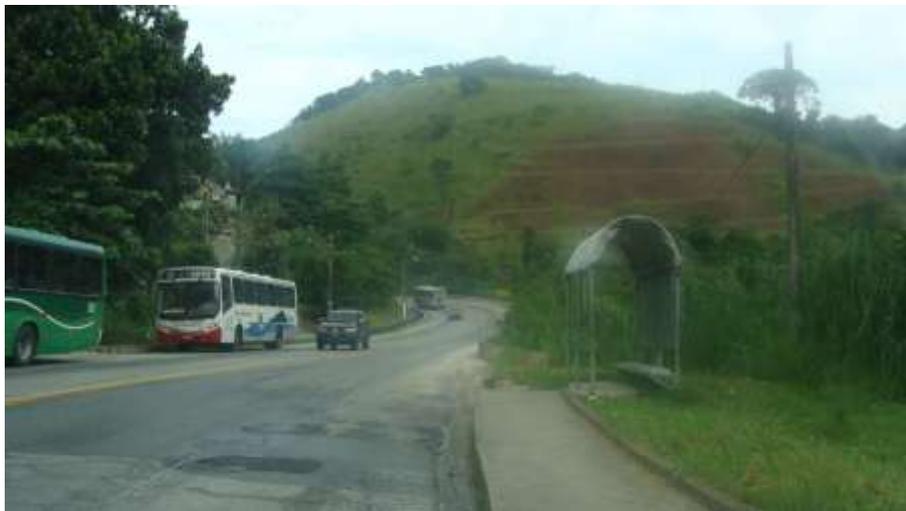
**Figura 144.** Ponto de ônibus sem recuo no km 476

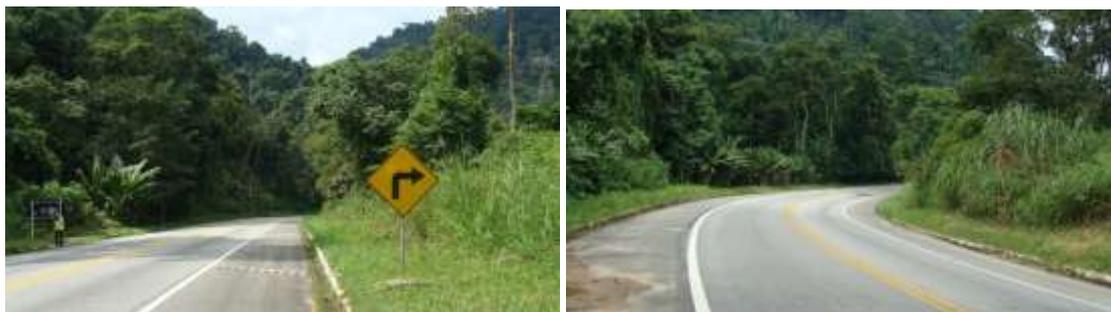
O km 520 basicamente caracteriza-se por ser um trecho em curva, como mostra a Figura 145. Com isso, os acidentes que mais ocorrem são os do tipo abalroamento transversal.

**Figura 145.** Curva acentuada à direita no km 520

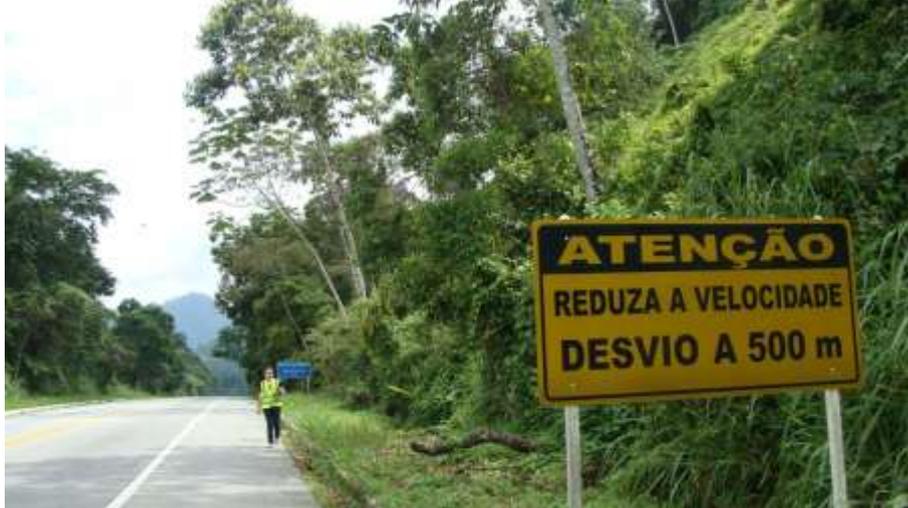
Além disso, foi verificada a existência de um desvio próximo a este trecho em curva, o que pode explicar um acentuado número de acidentes com choque em objeto fixo.

Figura 146. Sinalização vertical de desvio no km 520

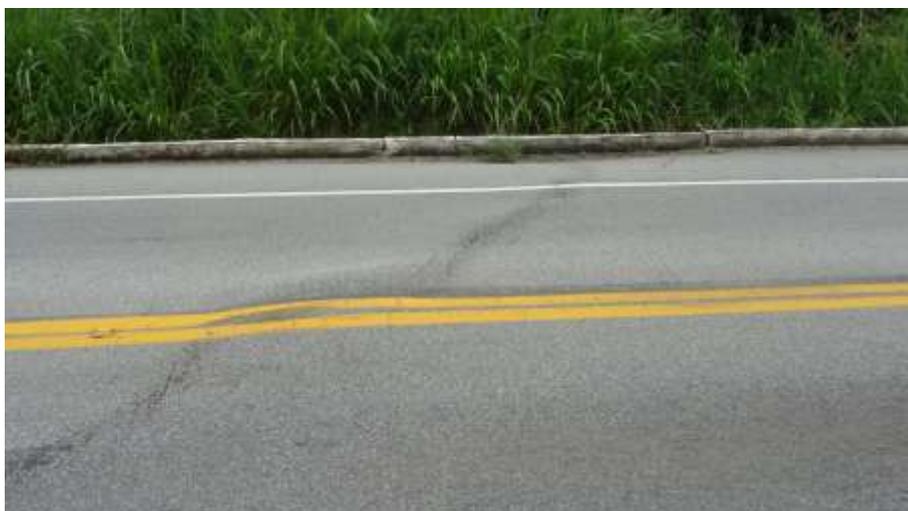
A condição do pavimento influi muito na eficiência de uma rodovia. Especificamente neste trecho, nota-se problemas de ondulações no pavimento, devido a deslizamentos na região, deslocando o pavimento bem como a sua drenagem. Os acidentes do tipo colisão traseira, juntamente com o abalroamento transversal, são os acidentes que mais ocorrem neste quilômetro da rodovia Rio-Santos.

Figura 147. Ondulações no pavimento do km 528

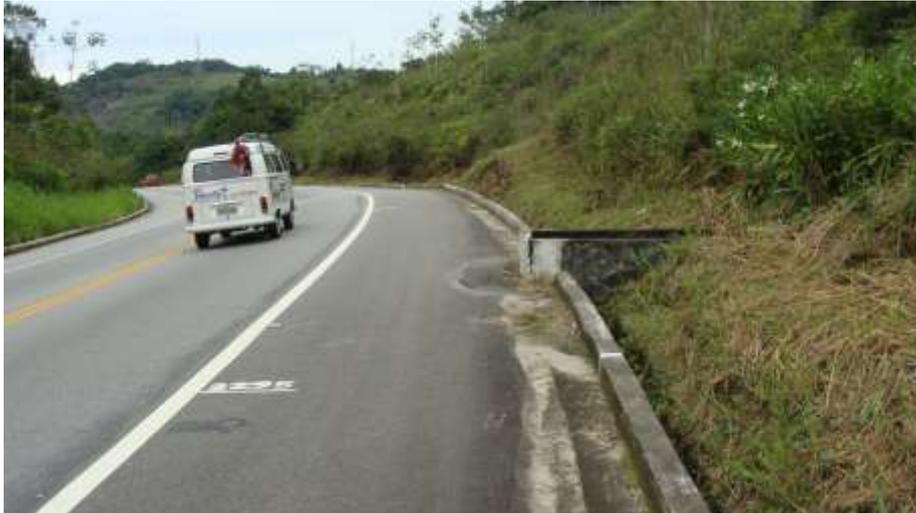
**Figura 148.** Drenagem deslocada em função de um deslizamento no km 528

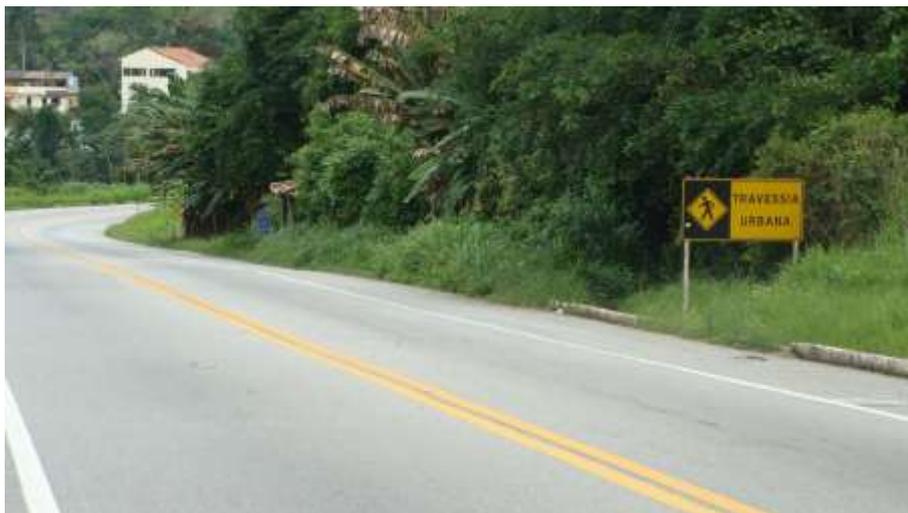
O local também caracteriza-se por apresentar travessia urbana (Figura 149), mas não foi verificada a existência de uma passagem adequada para pedestres e ciclistas, como passarelas, faixas de pedestres ou local de passeio.

**Figura 149.** Local de travessia urbana no km 528

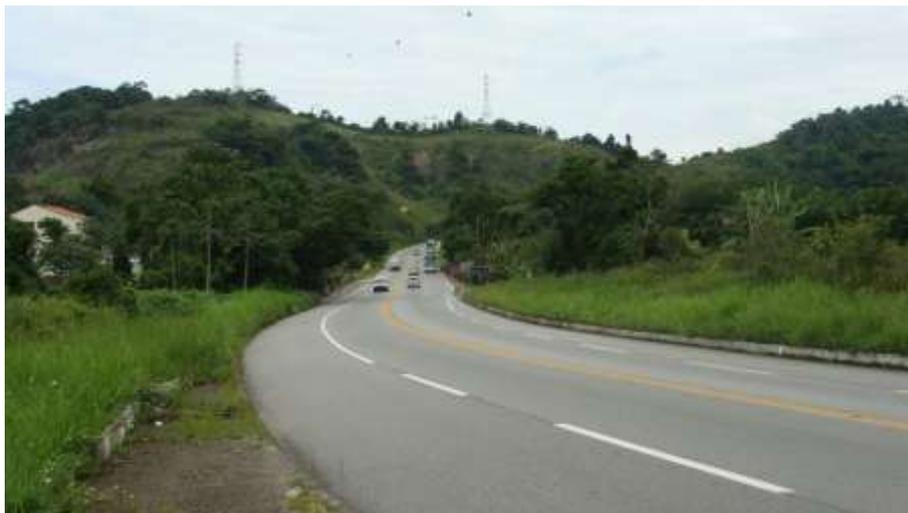
**Figura 150.** Ausência de passeio para pedestres no km 528

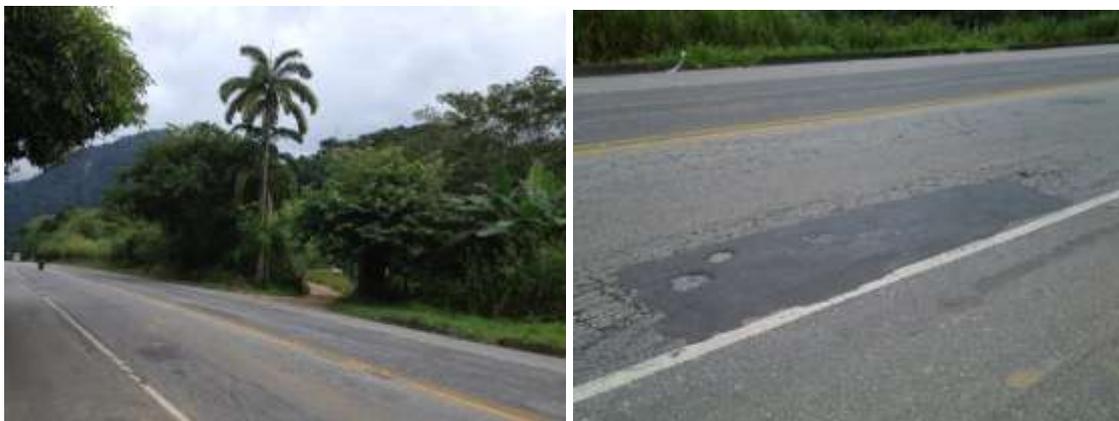
Neste quilômetro, através da análise estatística dos dados de acidentes, os principais acidentes que ocorrem são os do tipo abalroamento transversal e colisão traseira. Uma péssima condição do pavimento foi constatado no trecho, com a presença de remendos e trincas, como pode ser visualizado na Figura 151.

**Figura 151.** Condição do pavimento do km 467

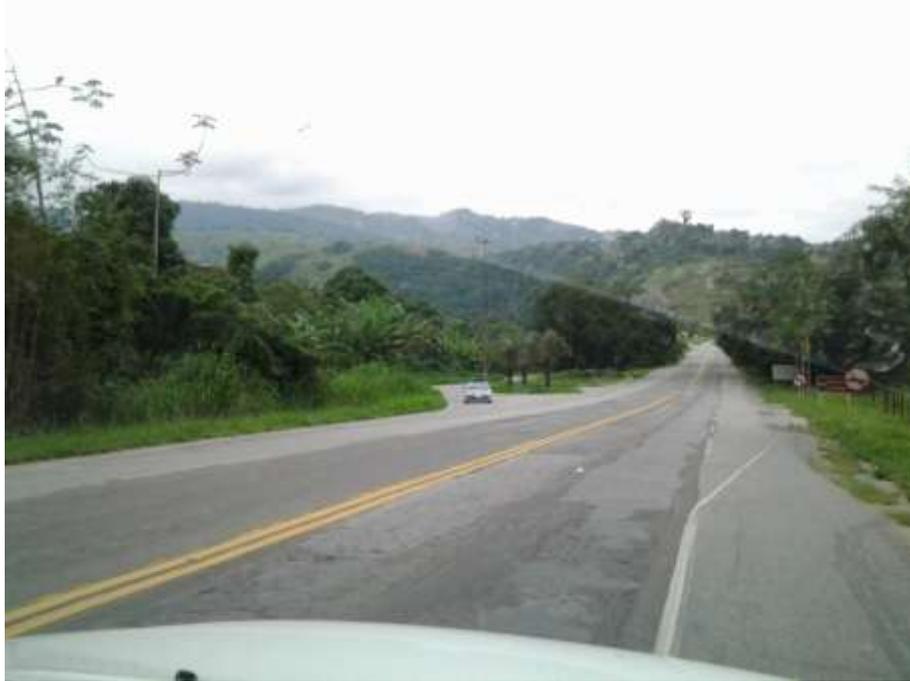
Observou-se também acesso com uma sinalização ineficiente, que pode contribuir para a ocorrência de acidentes do tipo abalroamento transversal, como mostra a Figura 152.

**Figura 152.** Acesso do km 467

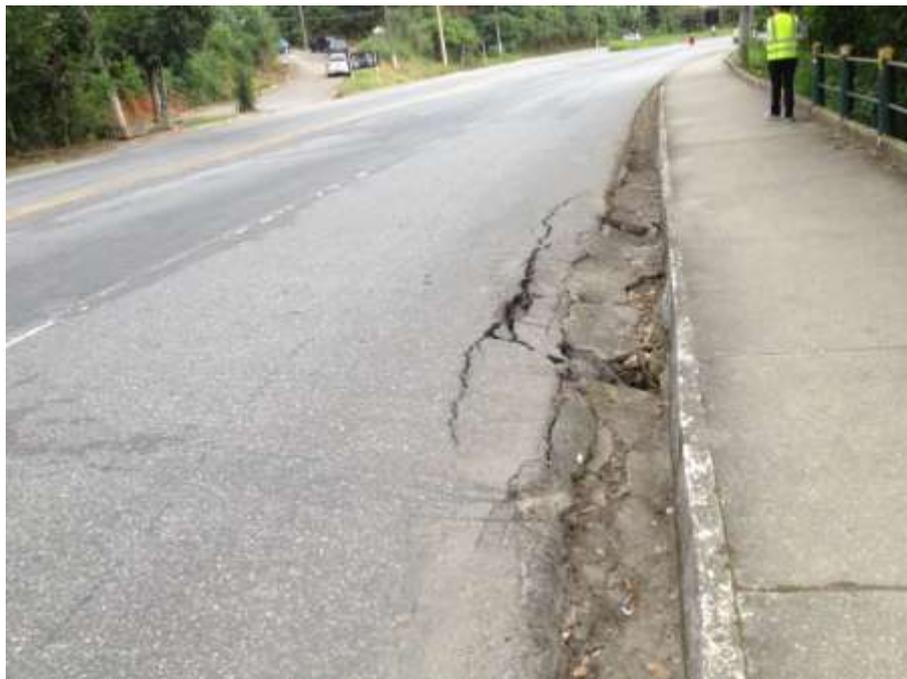
Como citado anteriormente, a condição do pavimento influi muito na ocorrência de acidentes. No quilômetro 474 foram encontrados diversos defeitos no pavimento, como mostra a Figura 153. Os tipos de acidentes com maior frequência são dos do tipo colisão traseira e abalroamento no mesmo sentido.

**Figura 153.** Condição do pavimento do km 474

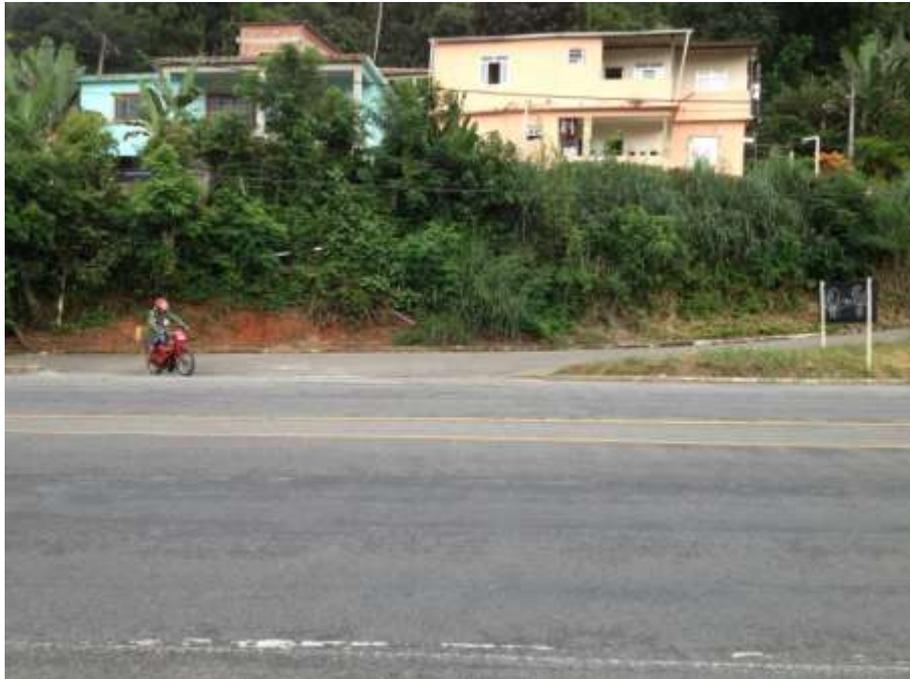
Além disso, existem no local acessos irregulares sem sinalização ou indícios de vandalismo nas placas existentes, como mostra a Figura 154 e a Figura 155.

**Figura 154.** Acesso do km 474

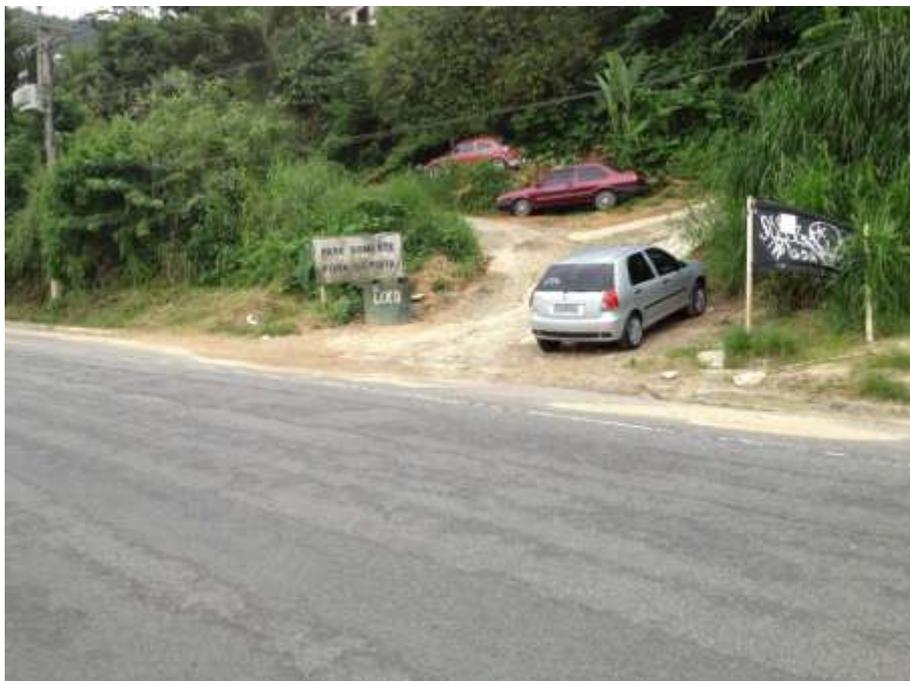
**Figura 155.** Acesso e vandalismo nas placas no km 474

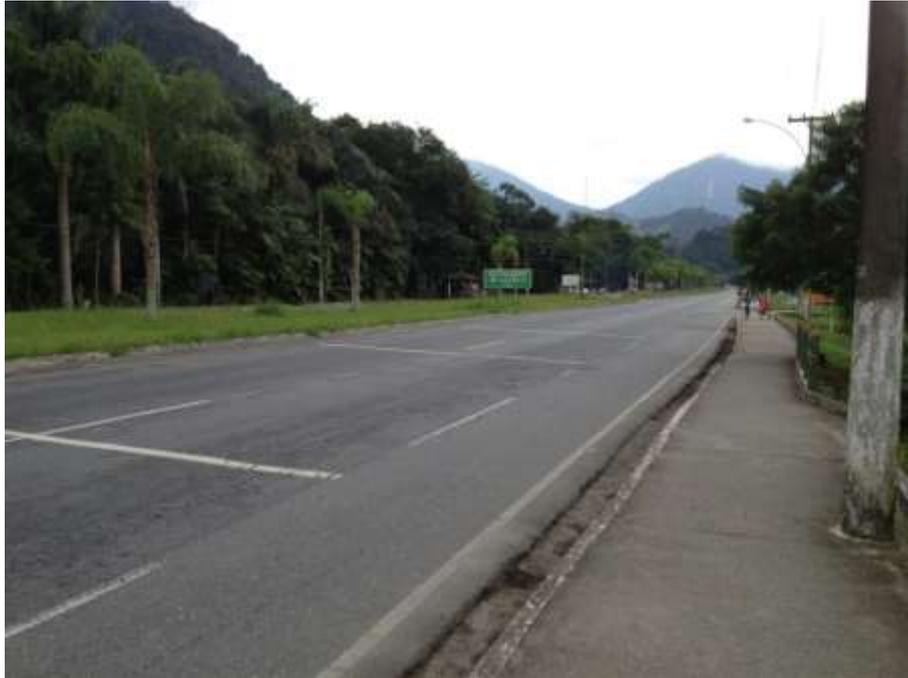
De acordo com a Figura 156, as linhas de estímulos à redução de velocidade estão em mau estado, não cumprindo com a finalidade a qual está destinada.

**Figura 156.** Linhas de estímulo à redução de velocidade no km 474

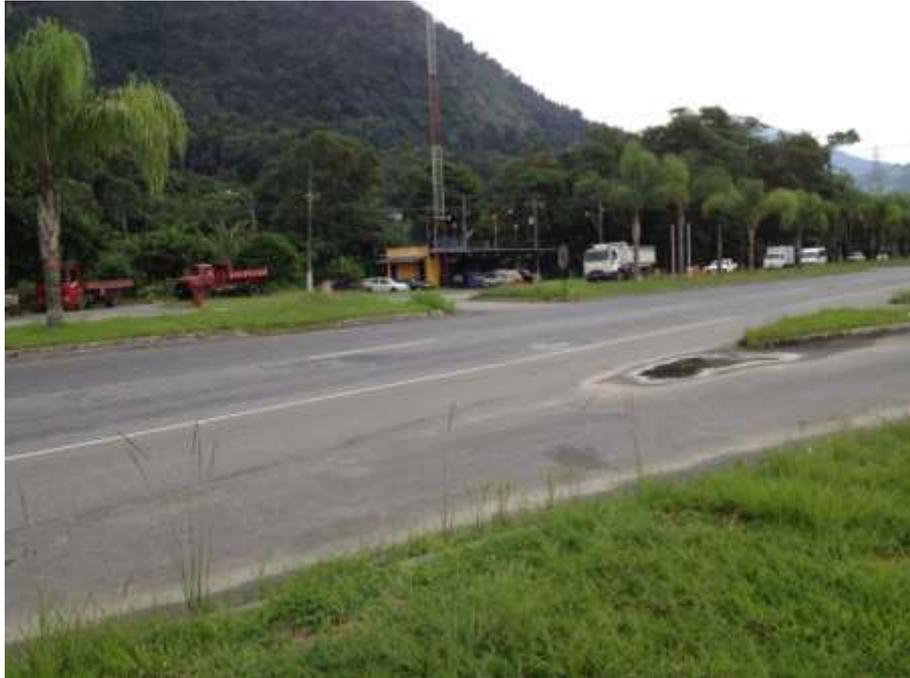
Neste quilômetro localiza-se um Posto da Polícia Rodoviária Federal, onde há acesso para entrada dos veículos e também dispositivos de drenagem ineficientes.

**Figura 158.** Posto da Polícia Rodoviária Federal no km 474

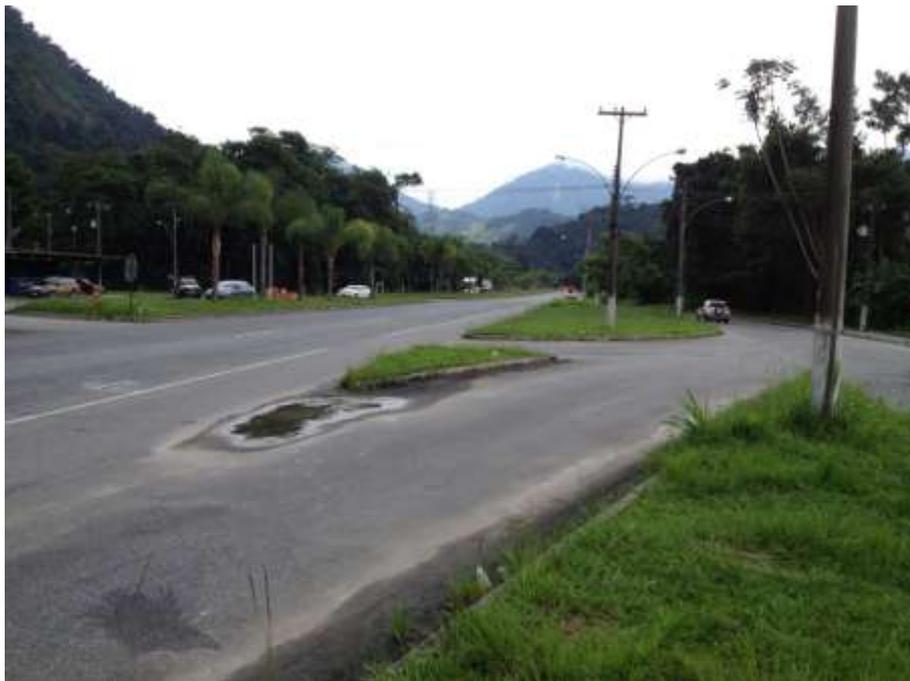
**Figura 159.** Condições da drenagem do km 474

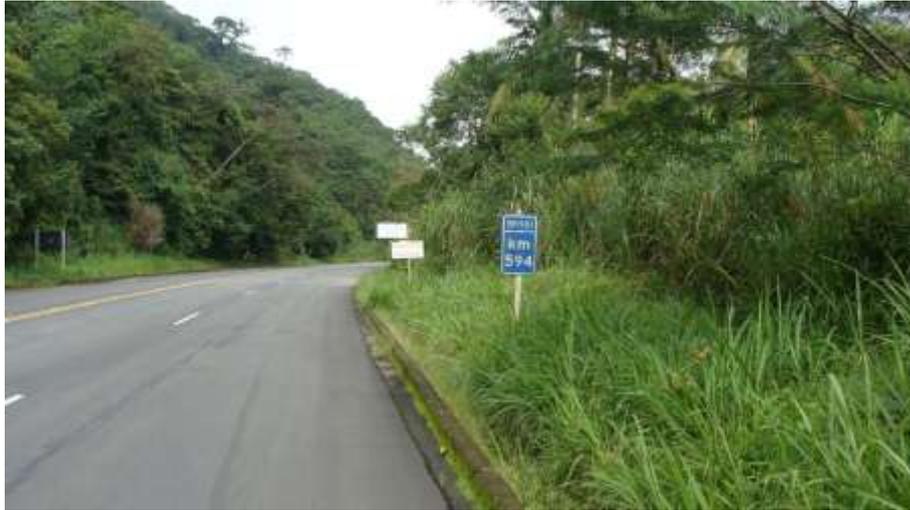
O km 594 da Rodovia Rio-Santos é o trecho próximo à divisa dos estados de São Paulo e Rio de Janeiro. Este trecho é caracterizado por possuir curvas acentuadas em sequência, o que pode explicar a ocorrência de acidentes do tipo saída de pista, abalroamento transversal e choque com objeto fixo.

**Figura 160.** Curvas acentuadas no km 594

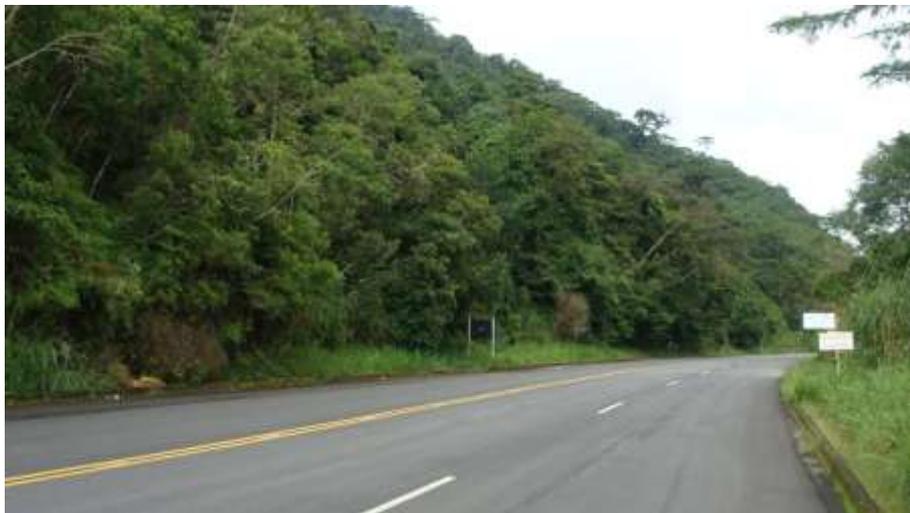
**Figura 161.** Acesso em curva sem sinalização no km 594

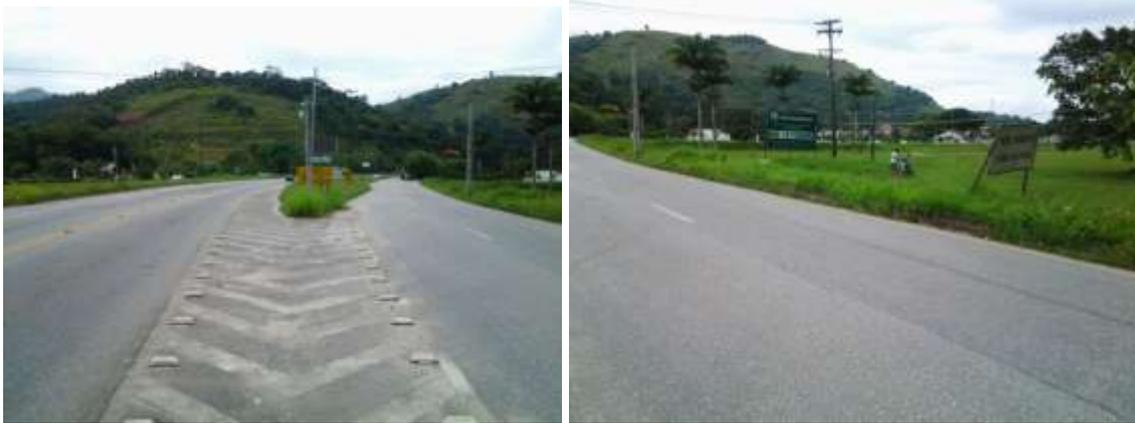
O problema deste local resume-se em sinalização deficitária e em mau estado de conservação, o que causa acidentes de abalroamento transversal e colisão traseira.

**Figura 162.** Condições do km 466

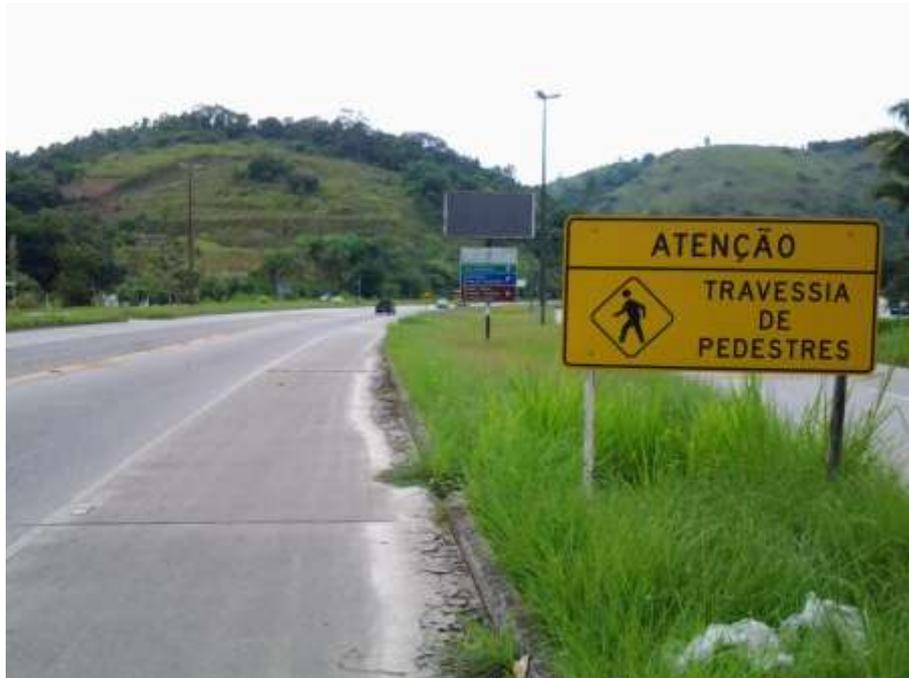
Há sinalização que indica a existência de travessia de pedestres, porém não há dispositivo adequado de sinalização para estes.

**Figura 163.** Travessia de pedestres no km 466

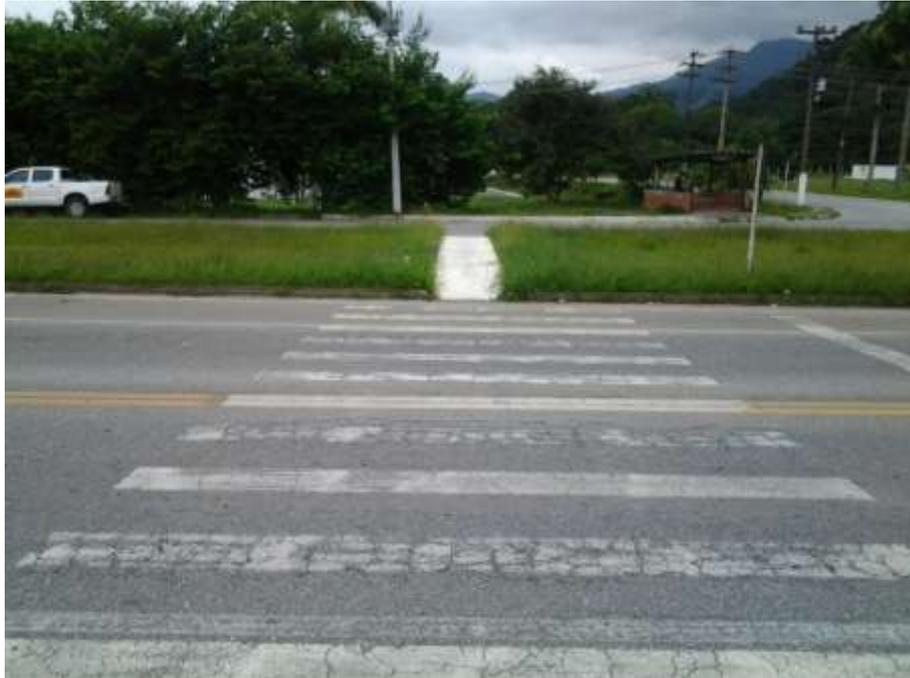
**Figura 164.** Condições de sinalização precária no km 466

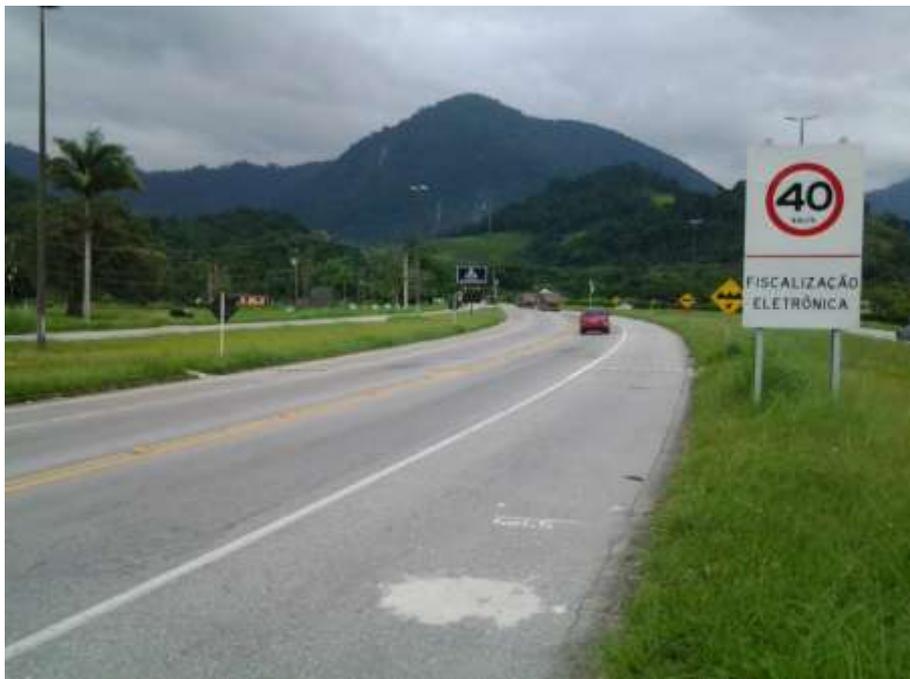
A sinalização indica que a velocidade máxima permitida neste trecho da rodovia é de 40km/h. Para inibir velocidade mais altas que esta, foram colocadas tachas refletivas, porém estas já estão desgastadas, perdendo a função (Figura 165 a Figura 167).

**Figura 165.** Velocidade máxima permitida no km 466

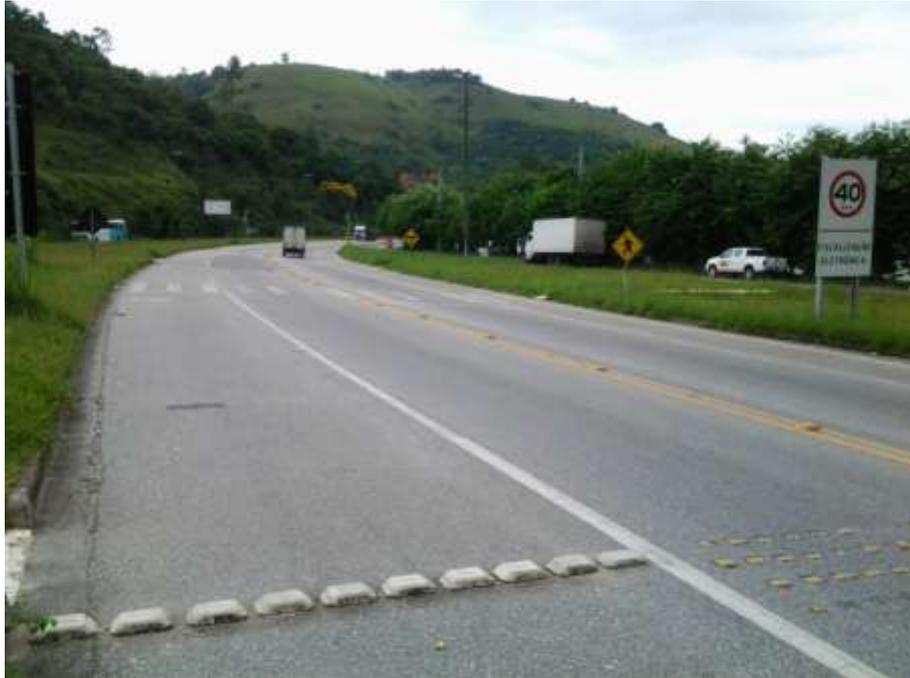
**Figura 166.** Tachas e tachões no km 466

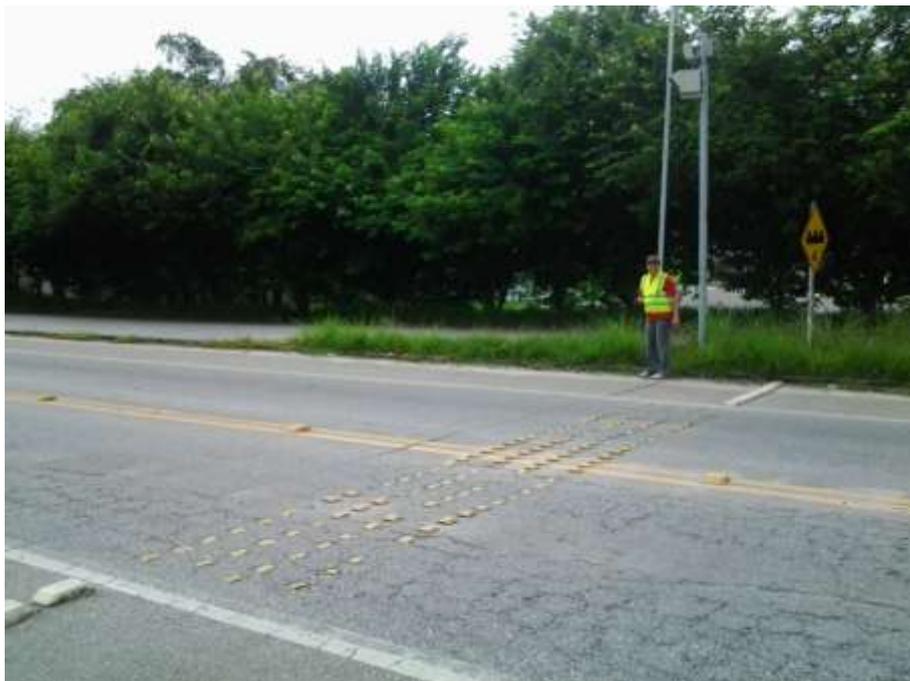
**Figura 167.** Tachas refletivas desgastadas no km 466

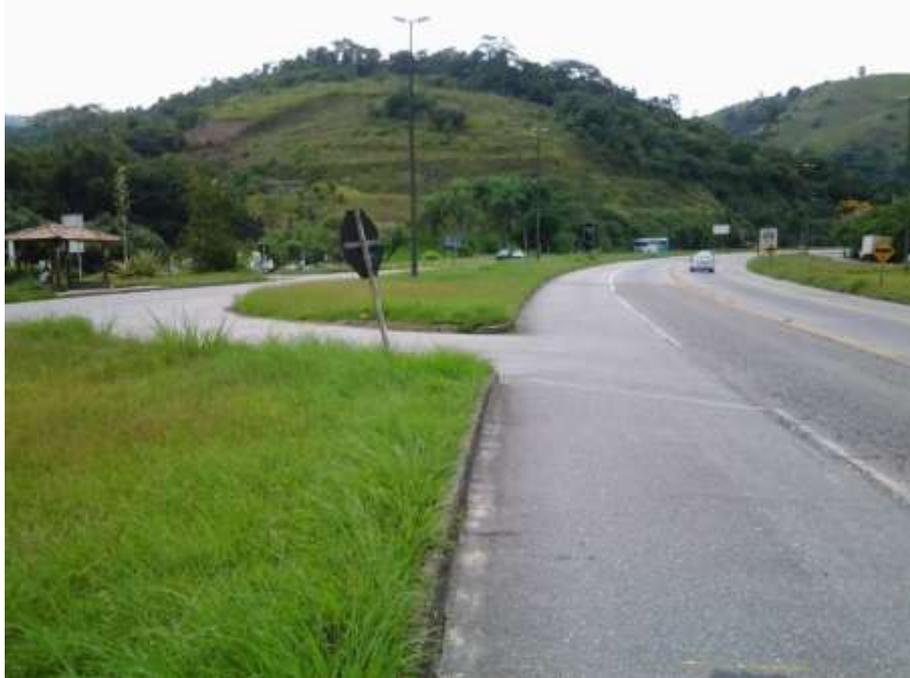
Neste trecho há uma interseção de acesso à Petrobrás e Angra dos Reis, podendo esta contribuir para os principais tipos de acidentes verificados no local, citados inicialmente (Figura 168).

**Figura 168.** Interseção no km 466

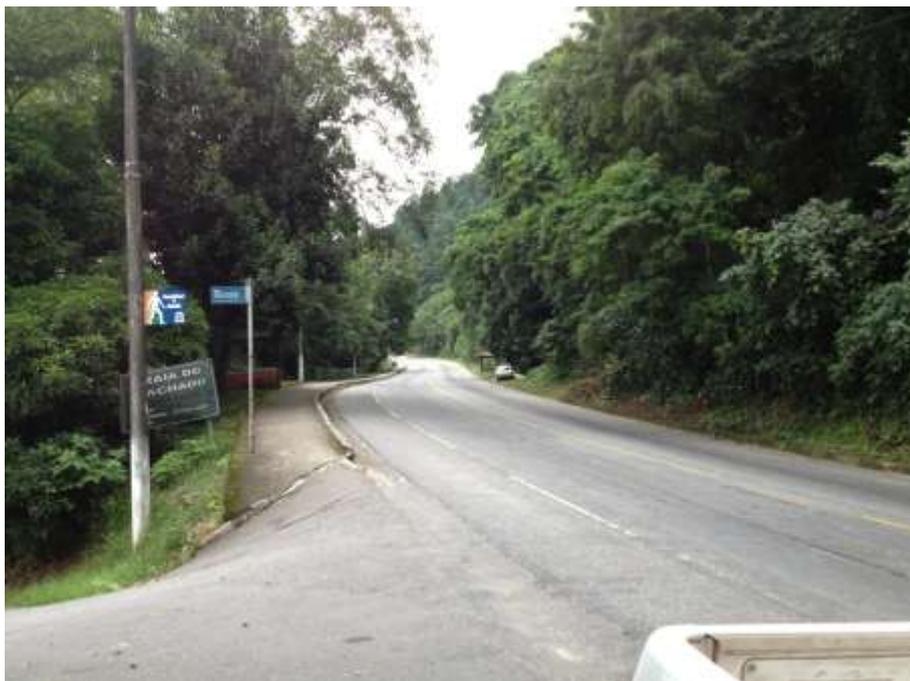
Este trecho da rodovia apresenta os seguintes acidentes predominantes: colisão frontal, colisão traseira, abalroamento transversal e abalroamento no mesmo sentido. Ele caracteriza-se por ser um trecho em curva e com acessos não sinalizados, de acordo com as figuras a seguir.

**Figura 169.** Acesso não sinalizado no km 470

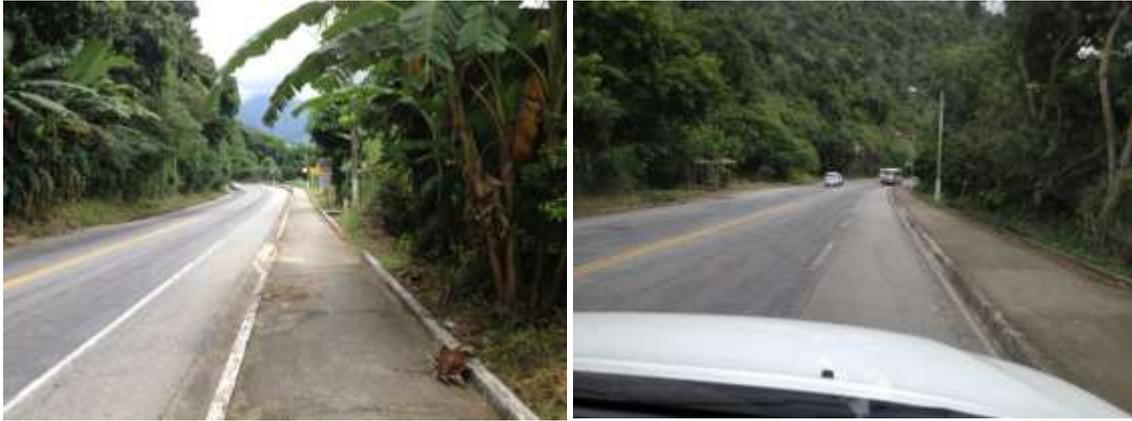
Figura 170. Trecho em curva no km 470

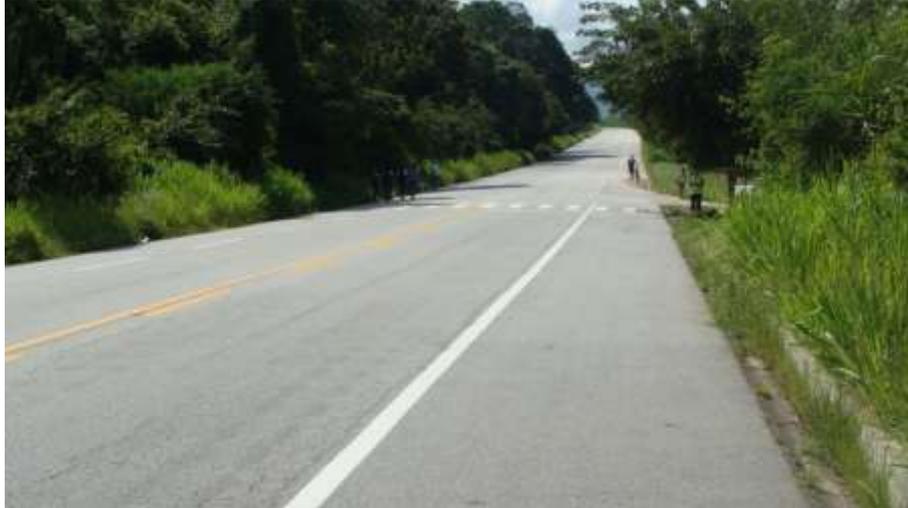
Ainda neste trecho, há uma comunidade localizada próximo à rodovia, o que gera uma circulação maior de pedestres. Neste ponto da rodovia, há um ponto de ônibus localizado no acostamento, além de um acesso não sinalizado (Figura 172).

**Figura 172.** Faixa de pedestre no km 537

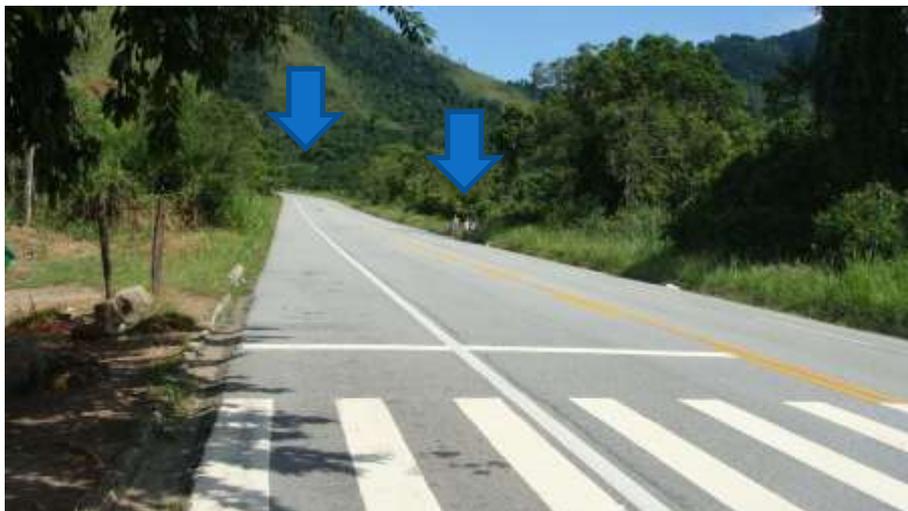
Os tipos de acidentes com maior número de registros neste trecho são os tipos choque com objeto fixo e saída de pista, o que pode ser explicado pela presença de curvas acentuadas e o desrespeito dos limites de velocidade.

**Figura 173.** Curva acentuada ao fundo e presença de pedestres no acostamento do km 537
