**Eletrobras Eletronuclear**

***Estudo para Melhoria da Trafegabilidade, Segurança e Monitoramento Rodoviário da BR 101***

**Fase 1: Avaliação de interferência da área urbana na rodovia BR 101**

**Produto 1: Relatório de levantamento e análise de acessos e interseções**

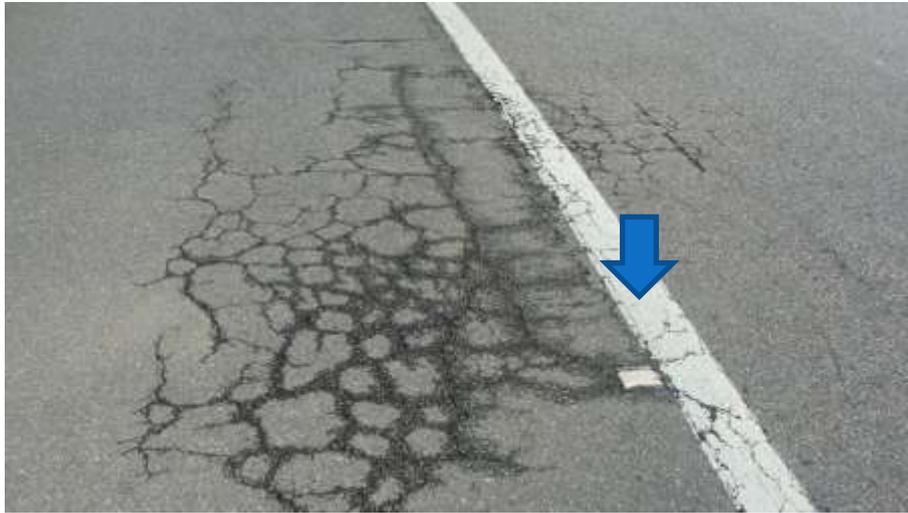
Outros fatos constatados em campo foi a sinalização horizontal deficiente e a presença de defeitos no pavimento, como o tipo couro de jacaré, mostrado na Figura 174. Além disso, as tachas refletivas encontradas no local já não cumprem

sua função, uma vez que o corpo da tacha e o refletivo encontram-se deteriorados.

**Figura 174.** Defeitos no pavimento do km 537

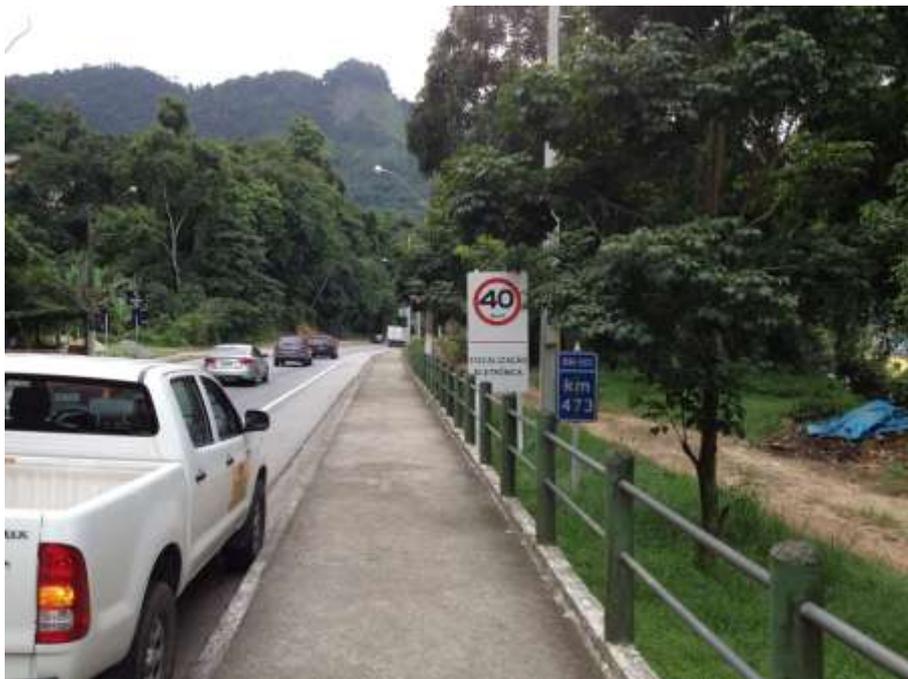
No km 473 há um redutor eletrônico de velocidade, porém a placa de regulamentação encontra-se parcialmente obstruída por uma cerca, que também obstrui o marco quilométrico.

**Figura 175.** Placas de sinalização parcialmente obstruídas no km 473

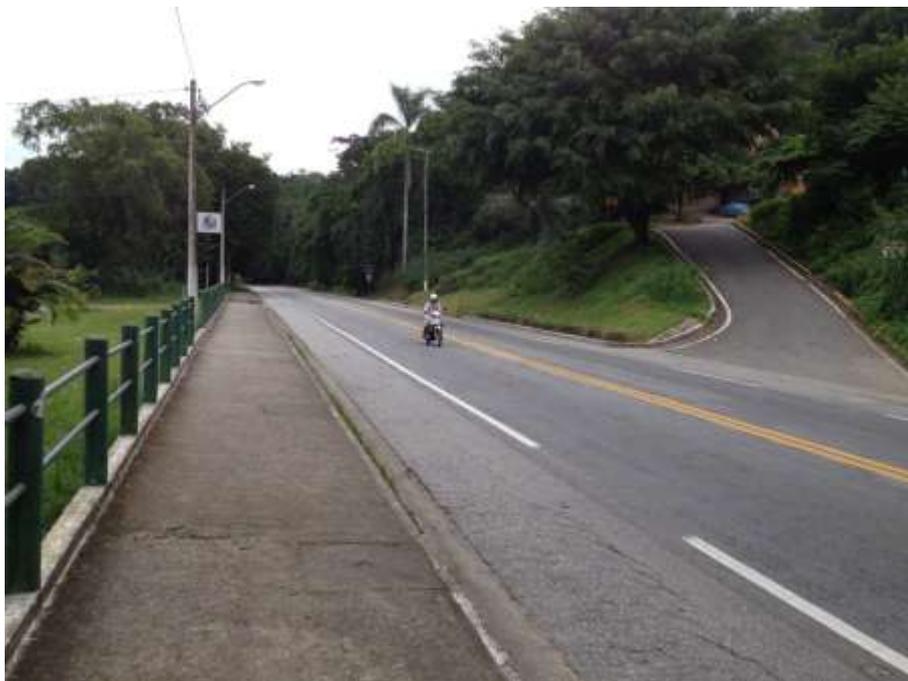
Os tipos de acidentes que ocorrem com maior frequência no km 473 da Rodovia Rio-Santos, são os do tipo colisão traseira e abalroamento no mesmo sentido. A Figura 176 apresenta uma acesso sem sinalização, o que pode contribuir para os acidentes do tipo abalroamento no mesmo sentido.

**Figura 176.** Acesso sem sinalização no km 473

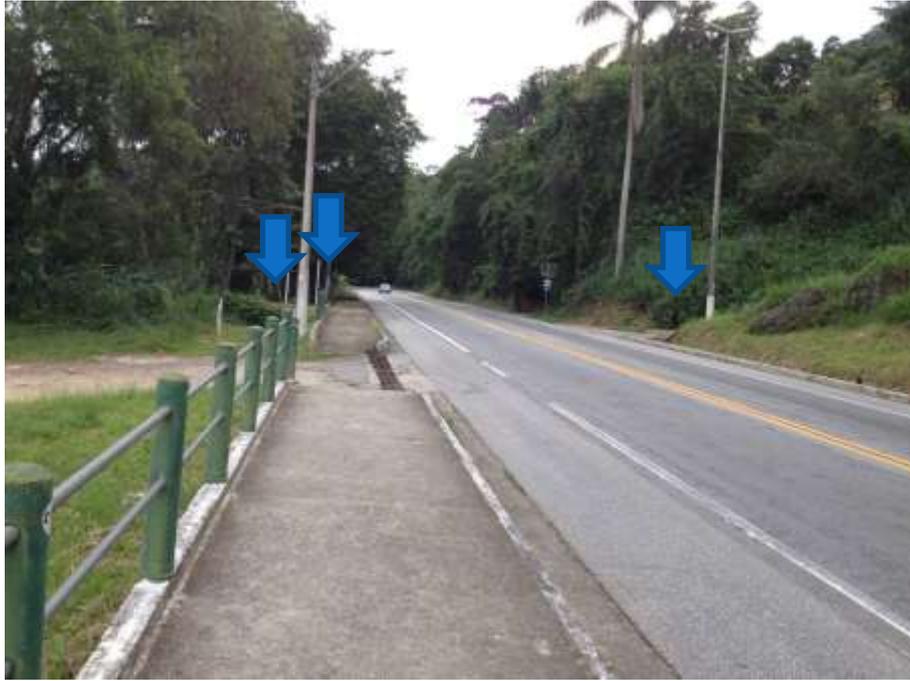
Além disso, constatou-se no local que alguns motoristas não respeitam as leis de trânsito, saindo da rodovia sem aguardar à direita para cruzar a rodovia com segurança. Vários outros acessos foram encontrados no trecho, todos sem a devida sinalização (Figura 177).

**Figura 177.** Acessos sem sinalização no km 473

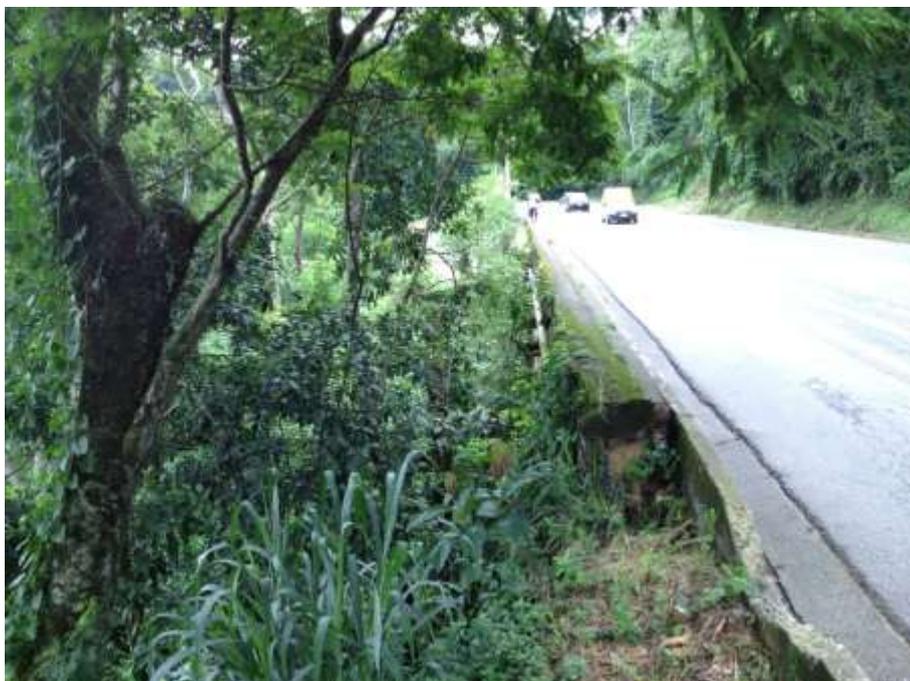
Ainda neste trecho, constatou-se a presença de um pequeno deslizamento ao lado da rodovia, gerando um ponto de perigo aos motoristas e aos pedestres e ciclistas que circulam no local (Figura 178).

**Figura 178.** Trecho com deslizamento no km 473

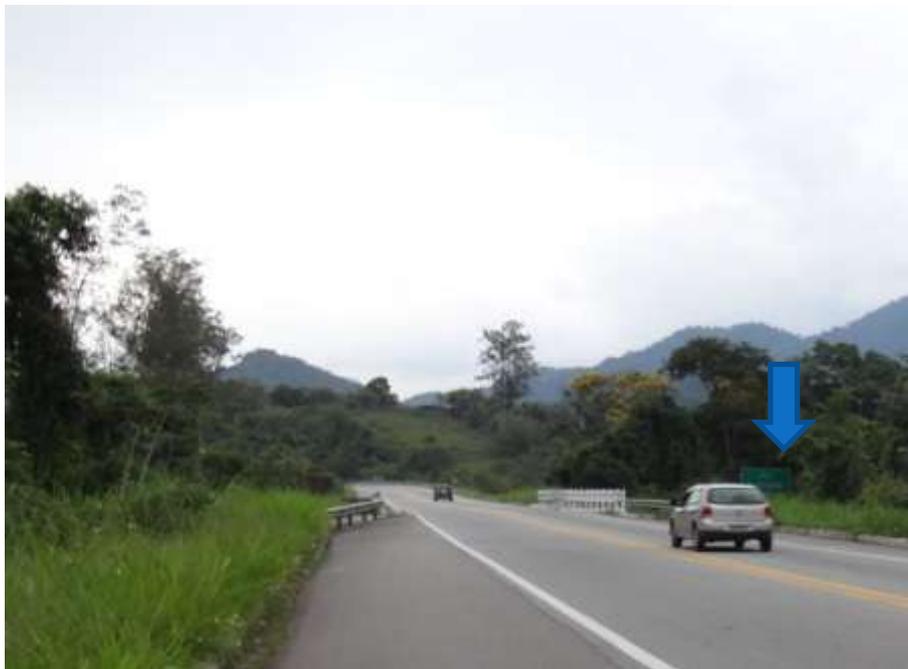
Na Figura 179, pode-se verificar uma ponte sem a implantação de uma correta sinalização vertical. Neste caso, devem ser instalados marcadores de obstáculos, de forma a alertar os motoristas sobre a presença da ponte, o que pode ser uma das causas dos acidentes do tipo choque com obstáculo fixo. Além disso, verificou-se a presença de vegetação na altura da placa de sinalização existente.

**Figura 179.** Ponte sem marcadores de obstáculo e vegetação alta no km 494

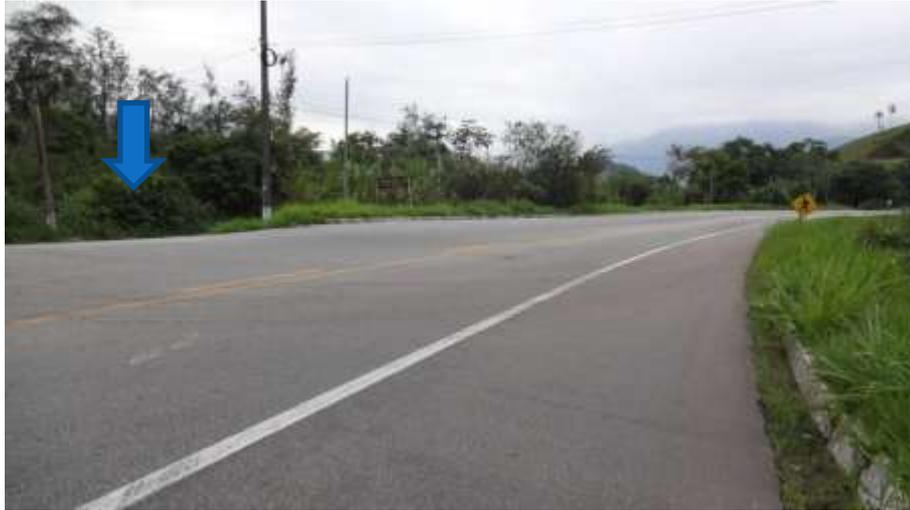
Ainda no km 494, há um acesso em curva, de difícil visualização e sem sinalização vertical, localizado após curva (Figura 180).

**Figura 180.** Acesso localizado em curva acentuada no km 494

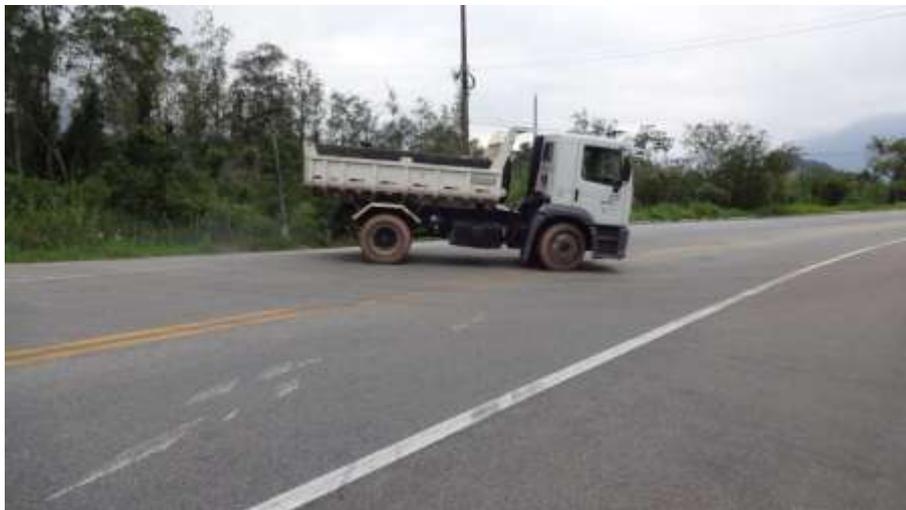
Durante a vistoria em campo, foi presenciada a saída de um caminhão deste acesso em direção à rodovia Rio-Santos (Figura 181). Isto gera um ponto de conflito na rodovia, uma vez que ao cruzar a rodovia, o veículo que sai do acesso muitas vezes não desenvolve velocidade em tempo hábil, o que pode gerar acidentes do tipo abalroamento transversal e saída de pista.

**Figura 181.** Entrada de caminhão na rodovia no km 494

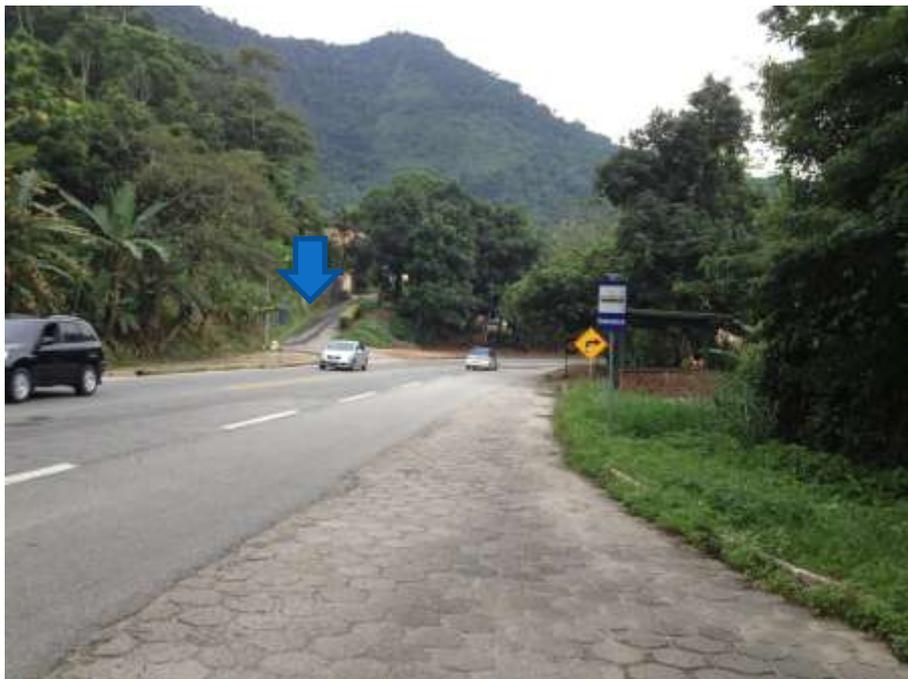
No km 485 foi verificada a presença de acesso em curva acentuada, sem a presença de faixa de aceleração (Figura 182). De acordo com as análises estatísticas dos acidentes apresentadas anteriormente, os acidentes do tipo colisão traseira são os mais frequentes neste trecho.

**Figura 182.** Acesso localizado em curva acentuada no km 485

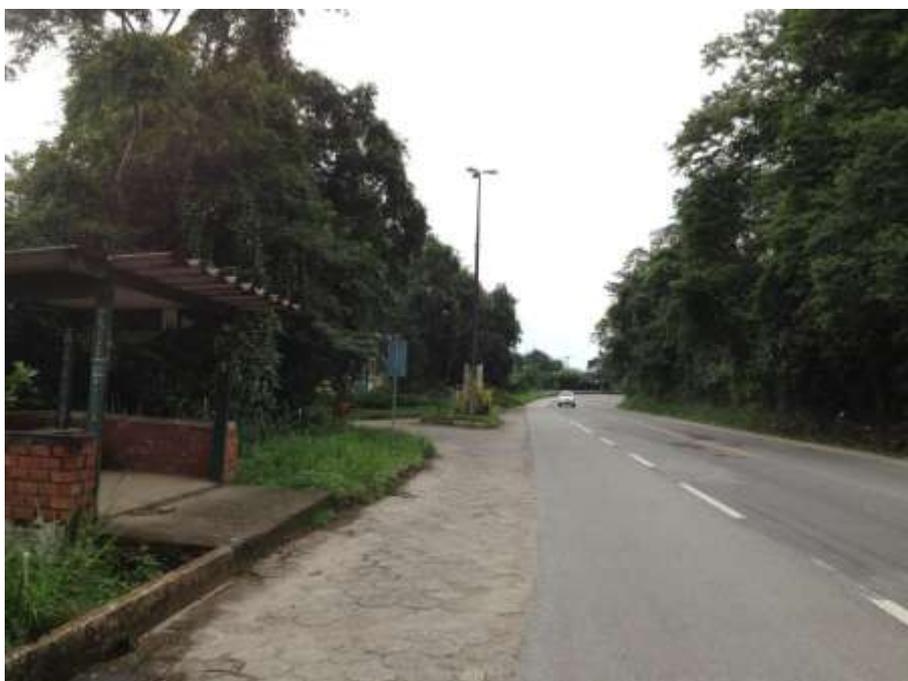
Ainda neste trecho, um ponto de ônibus está localizado em meio a um acesso e após curva acentuada, o que pode gerar conflitos, e conseqüentemente, a ocorrência de acidentes (Figura 183).

**Figura 183.** Ponto de ônibus do km 485

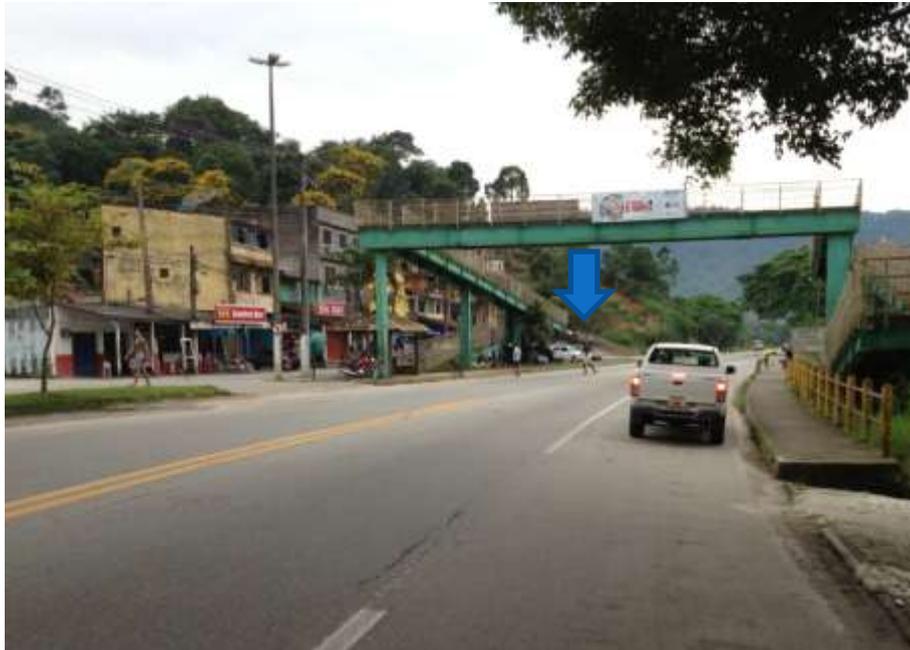
Ainda no km 485, há uma comunidade localizada às margens da rodovia, com intensa movimentação de pedestres. Foi presenciado em campo que alguns

pedestres não utilizavam a passarela, arriscando-se na travessia na rodovia (Figura 184).

**Figura 184.** Pedestres não utilizando a passarela no km 485

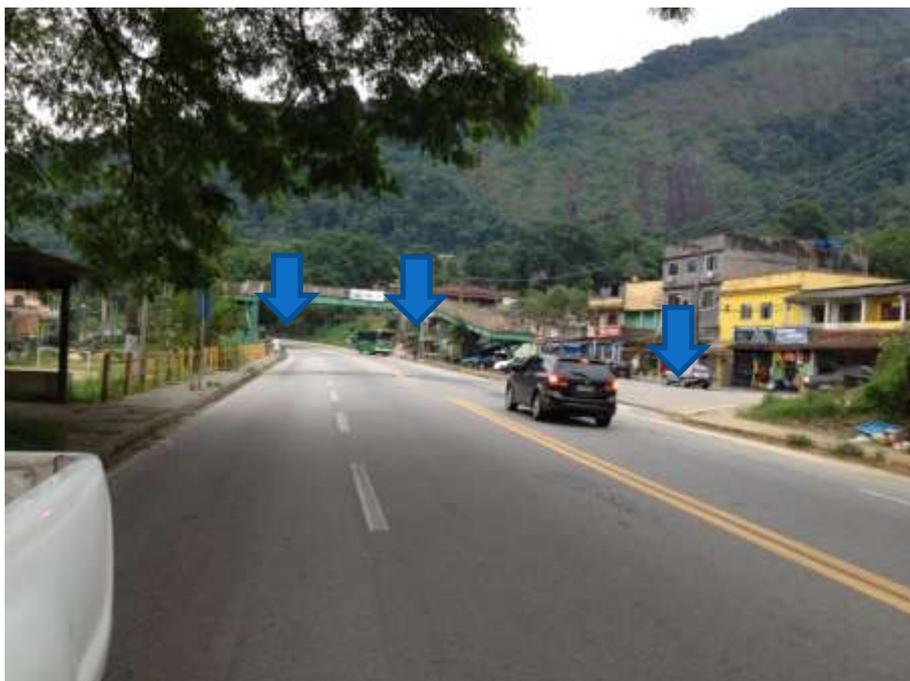
Diversos acessos sem sinalização adequada foram verificados neste trecho, conforme mostra a Figura 185. Esta situação pode contribuir para a ocorrência de colisões traseiras comuns no local.

**Figura 185.** Acessos não sinalizados no trecho do km 485

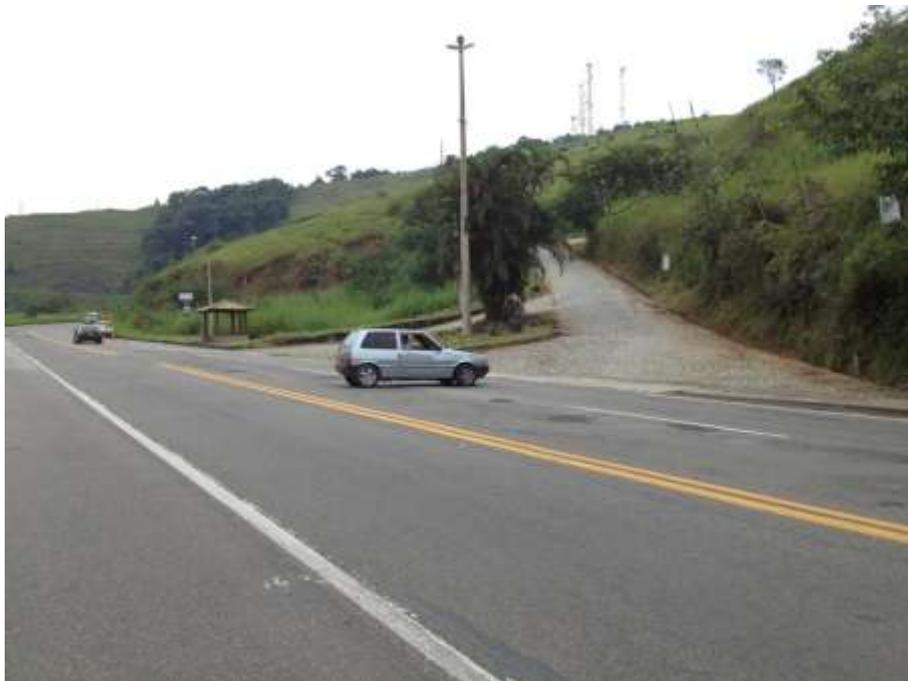
O trecho caracteriza-se por possuir um acesso logo após curva acentuada, sem sinalização adequada e ponto de ônibus localizado na saída do acesso, que também não possui faixa de aceleração (Figura 186 e Figura 187).

**Figura 186.** Acesso logo após curva acentuada no km 488

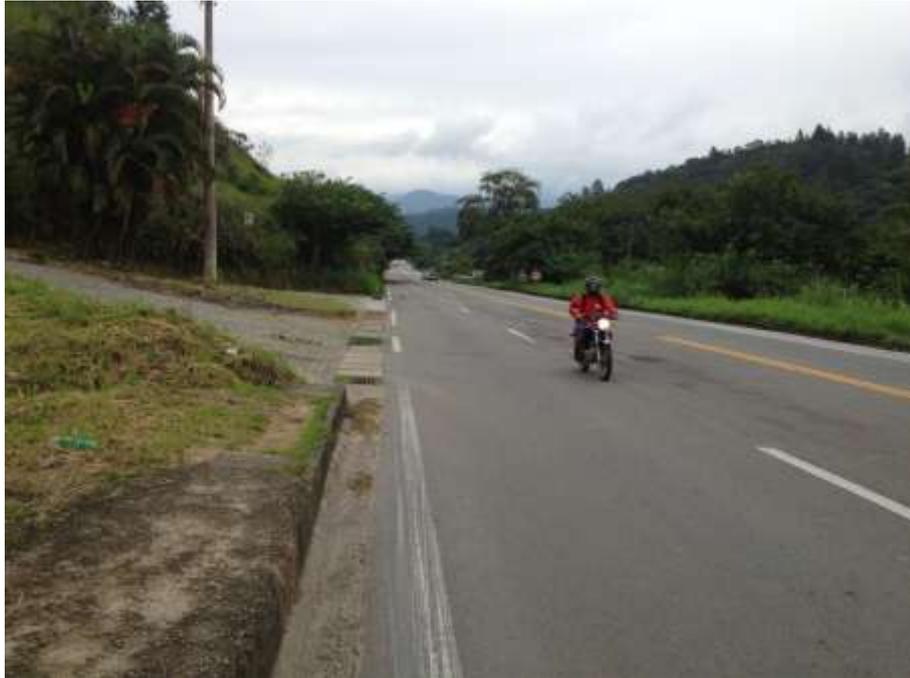
**Figura 187.** Acesso não sinalizado no km 488

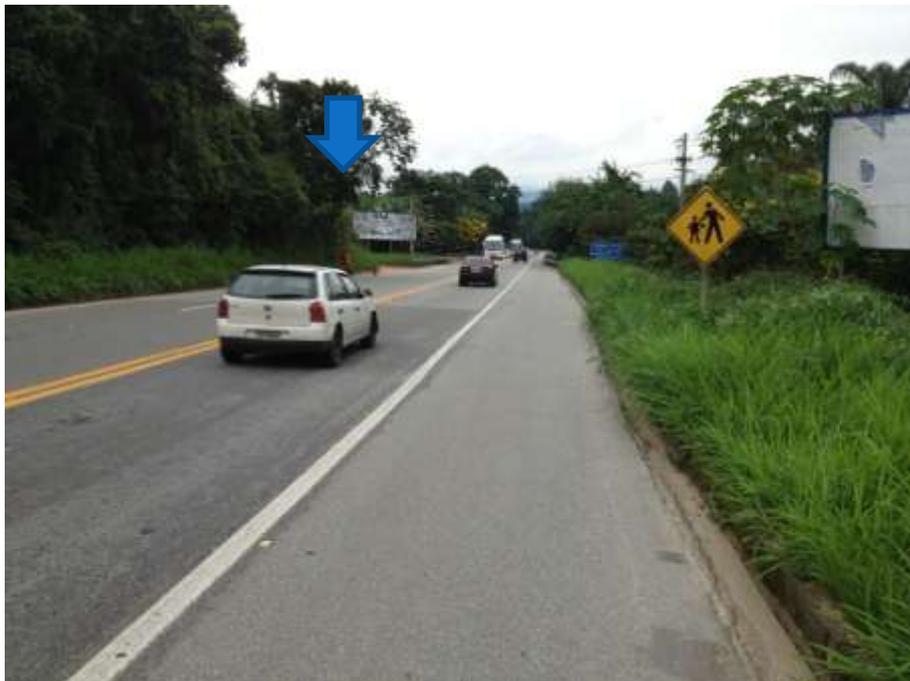
Verificou-se ainda a presença de outros acessos não sinalizados. Um destes acessos está localizado logo após uma ponte (Figura 188) e outros dão acesso a estabelecimentos comerciais (Figura 189), ambos sem a devida sinalização nos dois sentidos da rodovia.

**Figura 188.** Acesso de difícil visualização no km 488

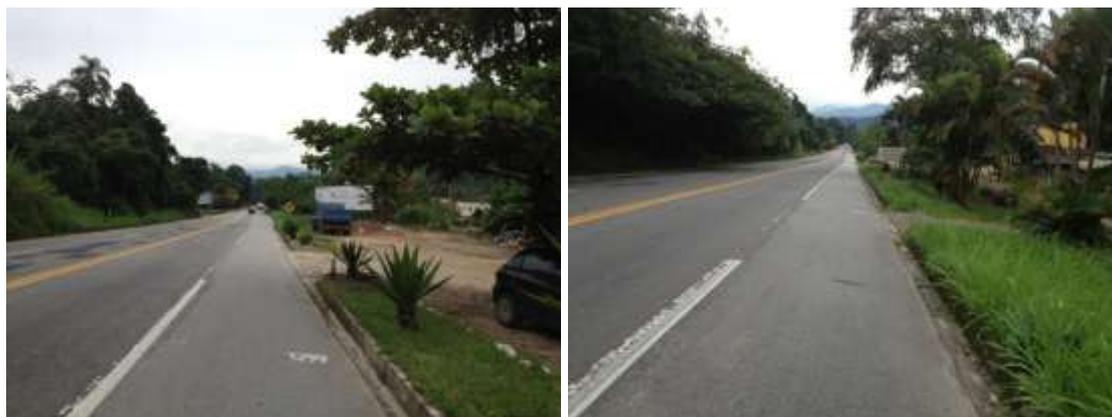
**Figura 189.** Acesso a estabelecimento comercial no km 488

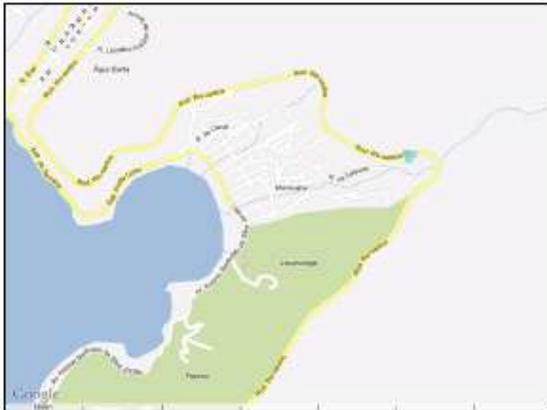
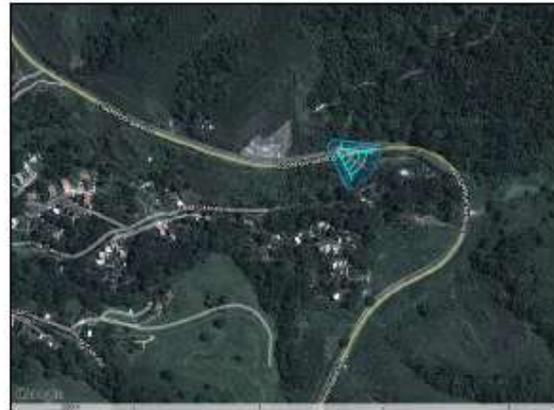
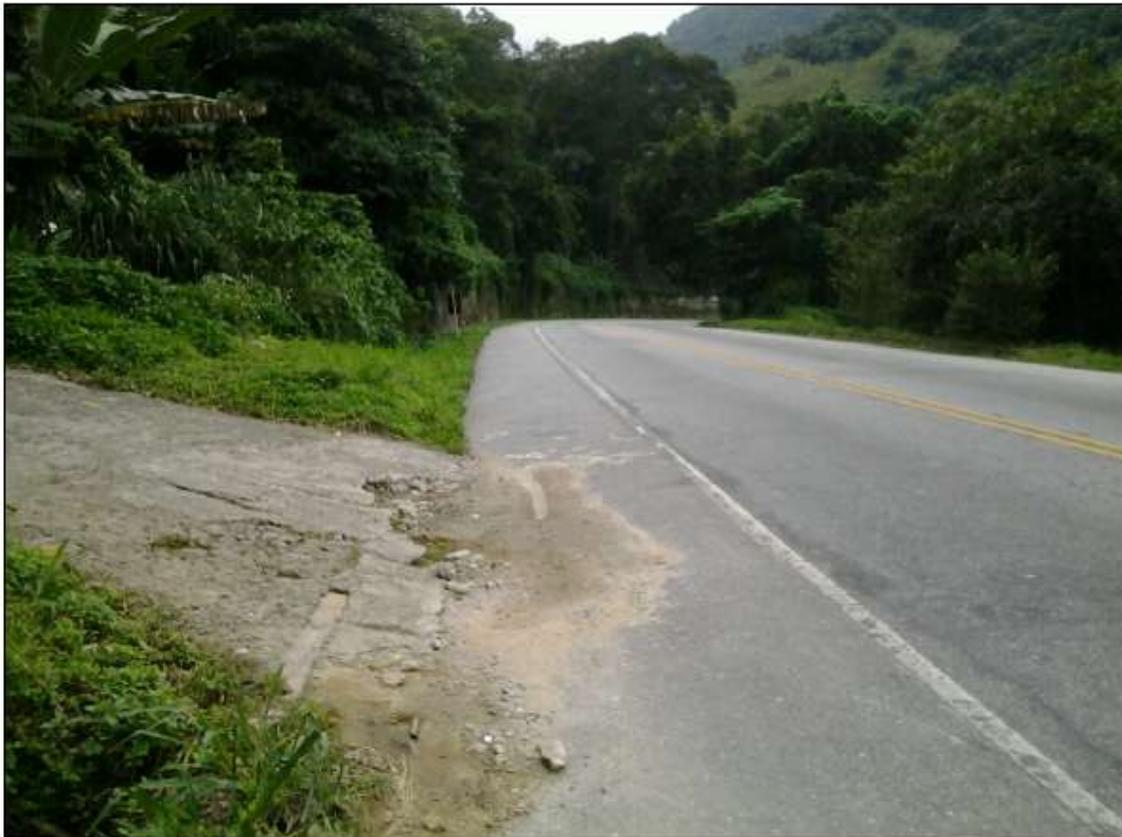
Eletronuclear km 465

Rod. Rio-santos - Monsuaba, Angra dos Reis - RJ, República Federativa do Brasil

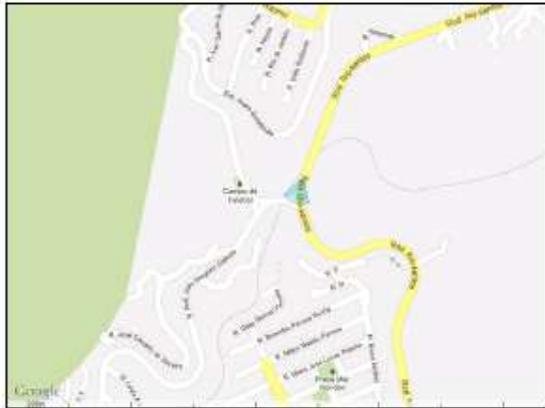
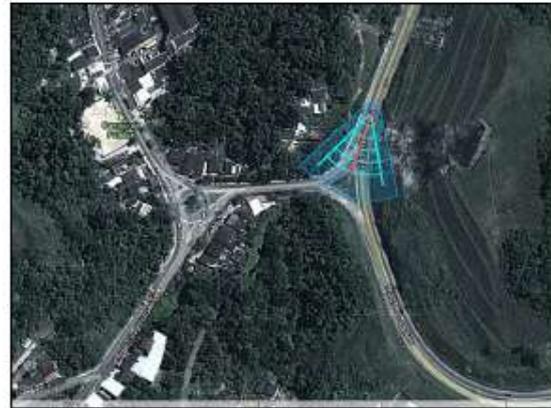
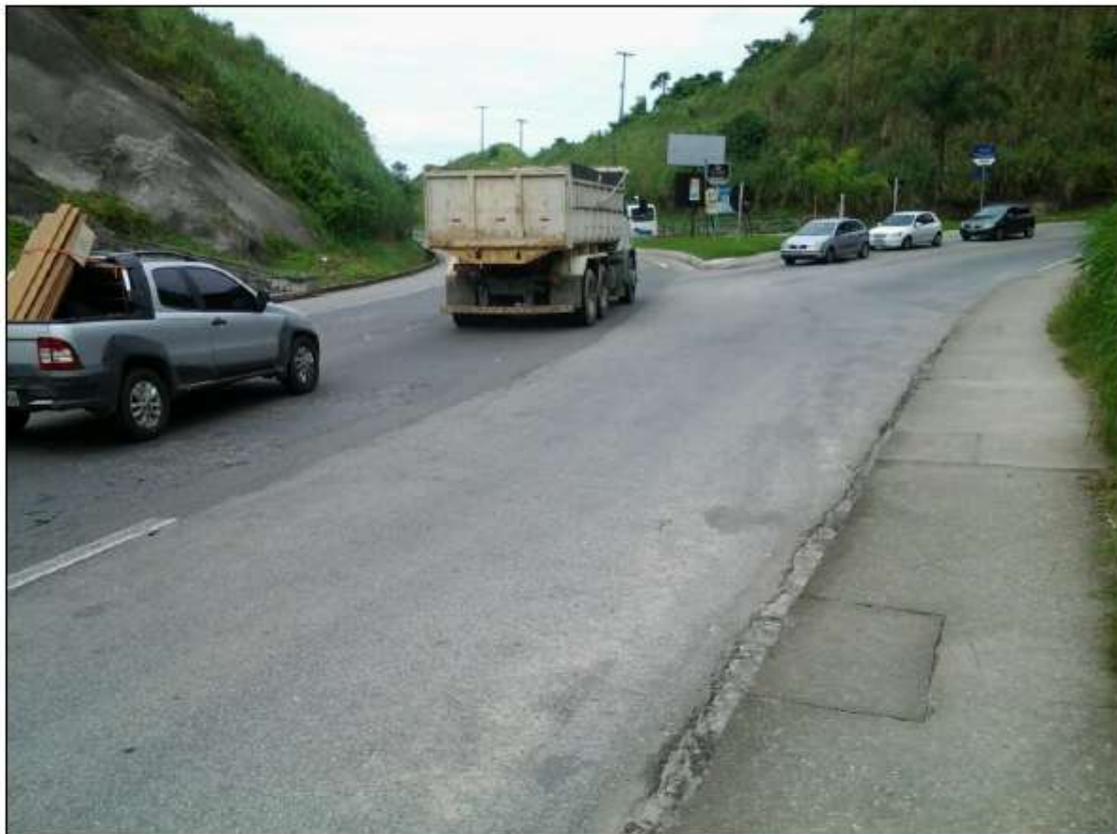
Eletronuclear km 479

Rod. Rio-santos - Encruzo da Enseada, Angra dos Reis - RJ, República Federativa do Brasil

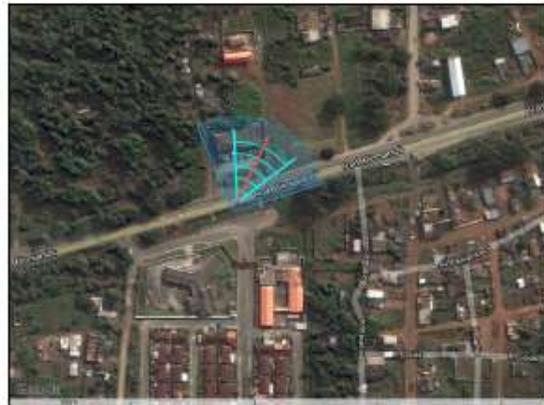
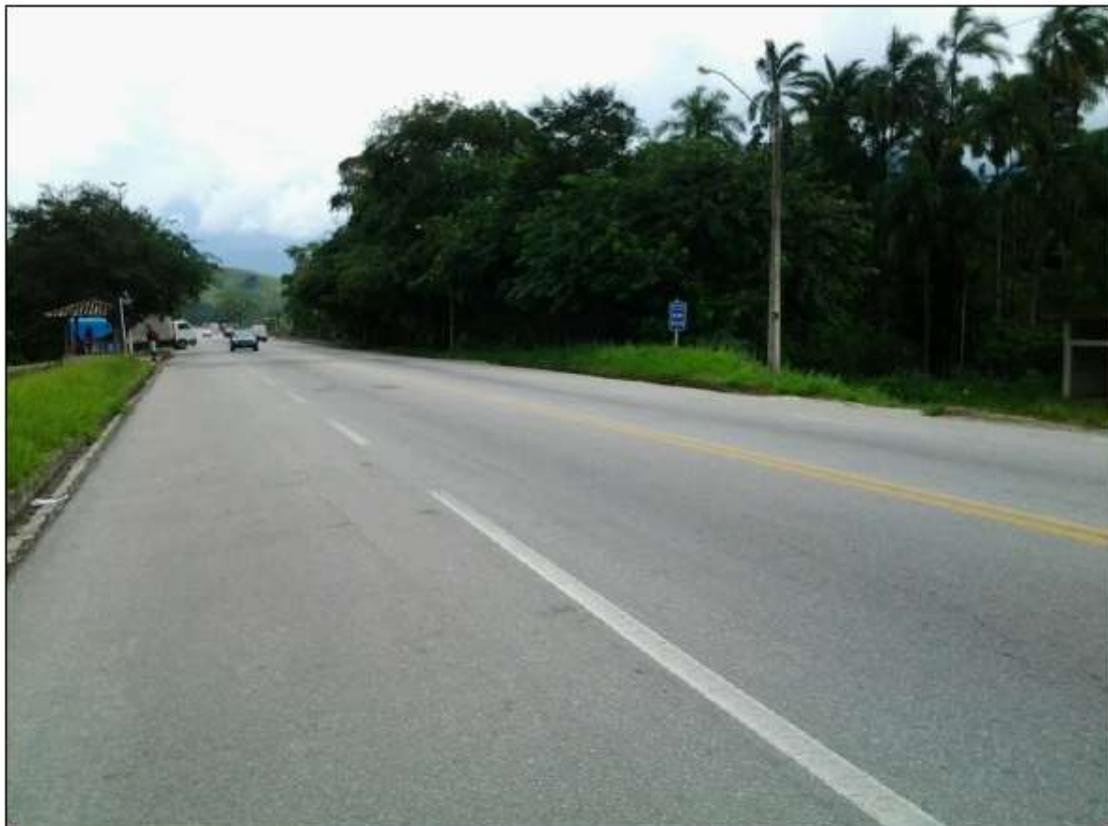
Eletronuclear km 500

Rod. Rio-santos - Sertão do Bracuí, Angra dos Reis - RJ, República Federativa do Brasil

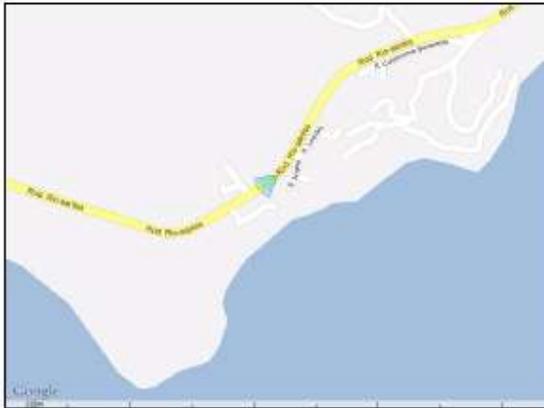
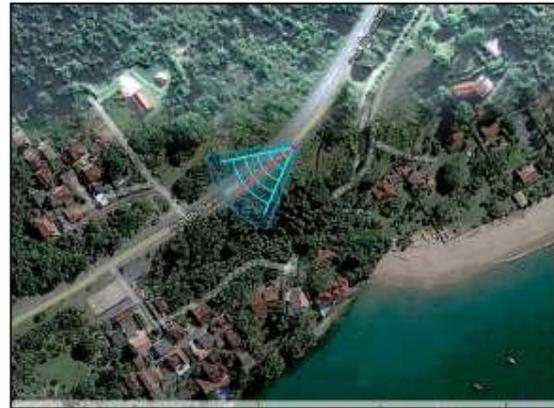
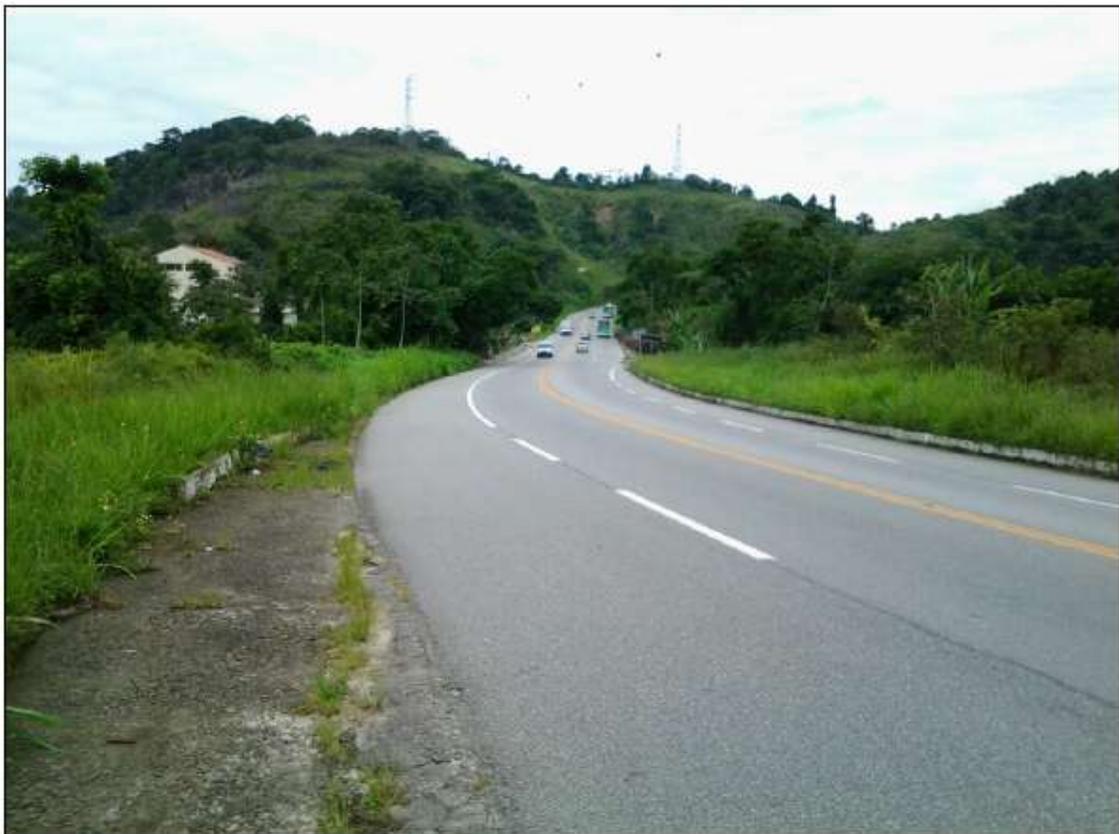
Eletronuclear km 528

Rod. Rio-santos - Praia Vermelha, Angra dos Reis - RJ, República Federativa do Brasil

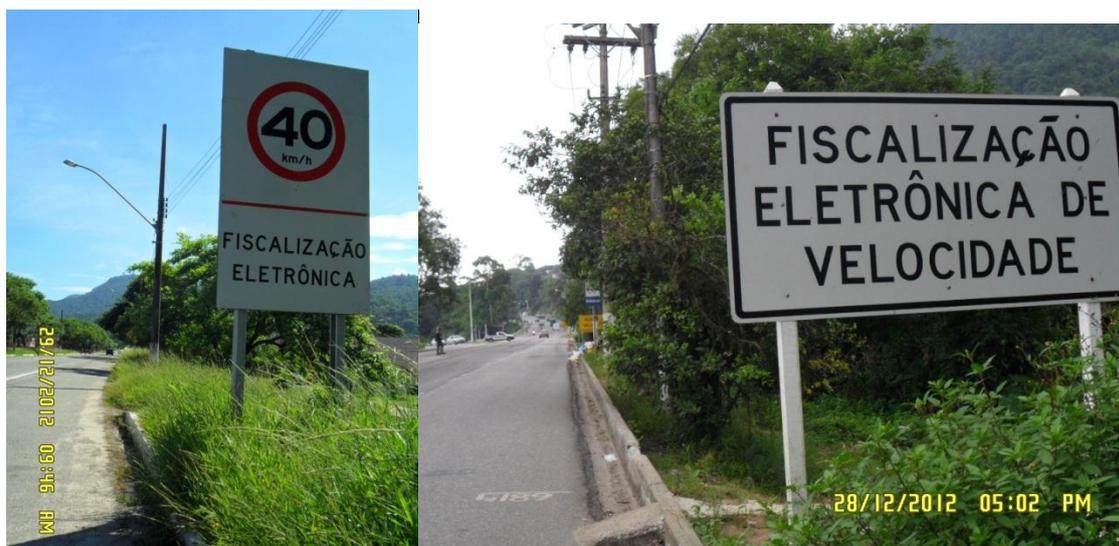
**Figura 5.** Sinalização vertical de fiscalização eletrônica

A localização dos equipamentos foi determinada basicamente levando-se em consideração dois fatores: redução do índice de acidentes ou solicitação do município e/ou comunidade. Cabe salientar também que foram implantadas placas de sinalização, com o objetivo de avisar e instruir os usuários da via em relação ao equipamento eletrônico, conforme pode ser observado na Figura 5.

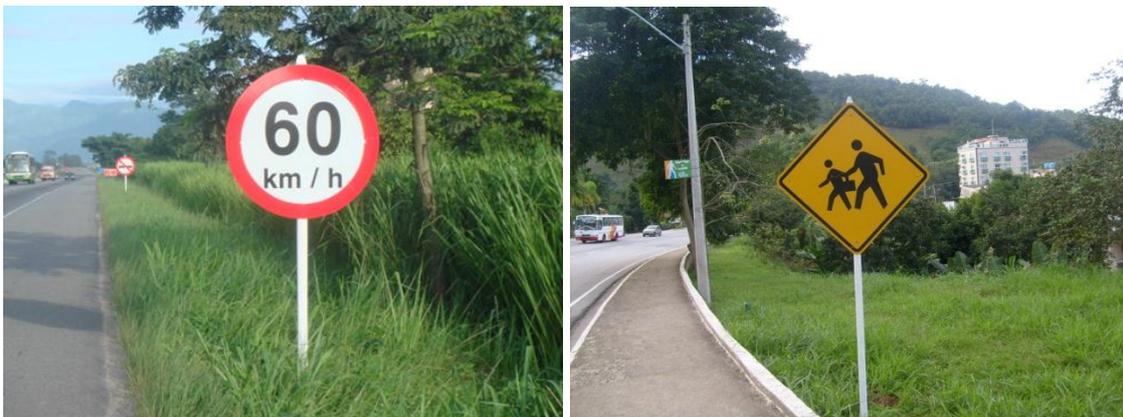
Figura 6. Exemplos de sinalização vertical

A sinalização vertical é uma subdivisão da sinalização viária, cujo meio de comunicação está na posição vertical, geralmente em placa, fixado ao lado ou suspenso sobre a pista. Transmite mensagens de caráter permanente e, eventualmente variáveis, através de legendas e/ou símbolos pré-reconhecidos e legalmente instituídos (CTB, 2004).

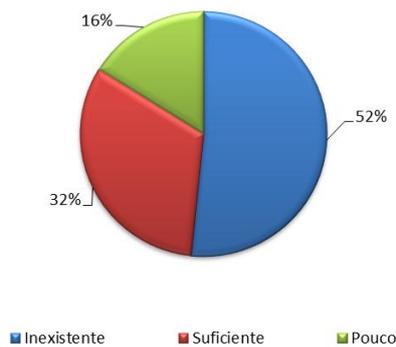
**Figura 20.** Percentual por opinião sobre presença de policiamento e fiscalização – Ponto 1

A Figura 20 mostra a percepção dos usuários da rodovia em relação ao policiamento e fiscalização, sendo que mais da metade dos entrevistados considera que não há policiamento nas rodovias, embora 32% considere suficiente.

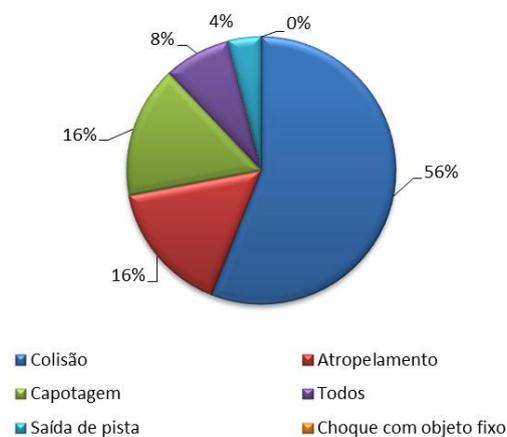
**Figura 23.** Percentual sobre os tipos de acidentes mais comuns – Ponto 1

De acordo com a Figura 23, na opinião dos entrevistados, o tipo mais comum de acidente que ocorre é a colisão, seguido do atropelamento.

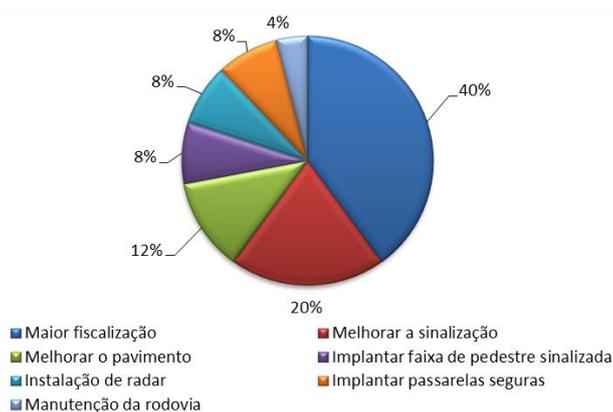
**Figura 25.** Percentual das opiniões dos usuários sobre ações para reduzir a probabilidade de acidentes – Ponto 1

Sobre as formas sugeridas pelos entrevistados para diminuir a probabilidade de acidentes estão: maior fiscalização, melhoria da sinalização e pavimentação. Observa-se que essas três ações vão ao encontro das principais causas de ocorrência de acidentes apontadas na figura anterior.

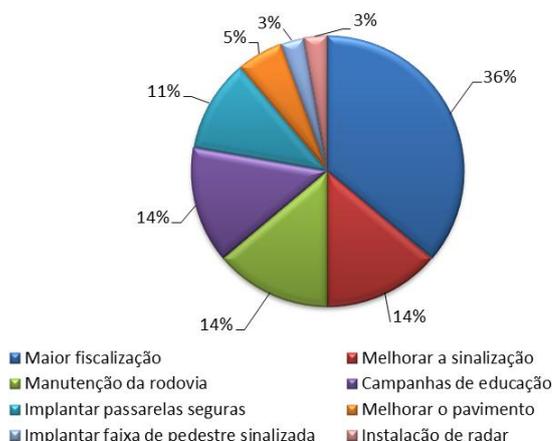
**Figura 38.** Percentual das opiniões dos usuários sobre ações para reduzir a probabilidade de acidentes – Ponto 2

Em relação a medidas que poderiam ser adotadas para diminuir a probabilidade de ocorrência de acidentes estão: maior fiscalização, melhoria da sinalização, manutenção da rodovia e campanhas de educação no trânsito, conforme apresentado na Figura 38.

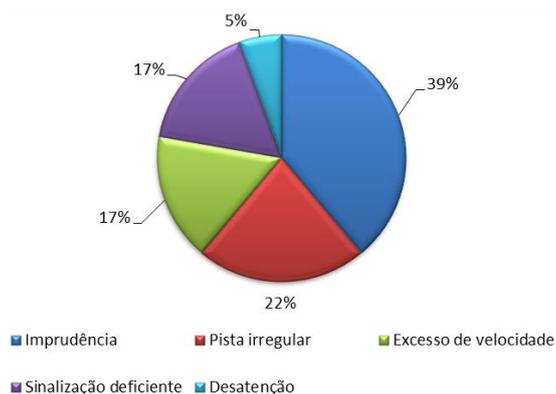
**Figura 50.** Percentual sobre as causas mais comuns de ocorrência de acidentes – Ponto 3

A principal causa da ocorrência de acidentes apontada pelos usuários da rodovia é a imprudência do motorista, seguida da pista irregular, como a presença de buracos, por exemplo. O excesso de velocidade e a sinalização deficiente também foram motivos apontados para a ocorrência de acidentes.

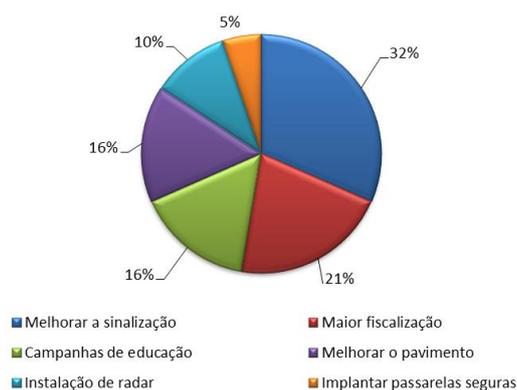
**Figura 51.** Percentual das opiniões dos usuários sobre ações para reduzir a probabilidade de acidentes – Ponto 3

Em relação a medidas que poderiam ser adotadas para diminuir a probabilidade de ocorrência de acidentes estão principalmente a melhoria da sinalização, seguida de maior fiscalização, conforme apresentado na Figura 51.

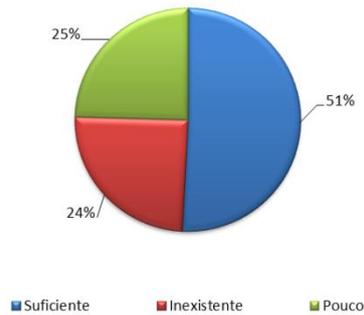
**Figura 59.** Percentual por opinião sobre presença de policiamento e fiscalização – Ponto 4

A Figura 59 mostra a opinião dos usuários da rodovia em relação ao policiamento e fiscalização, sendo que mais da metade dos entrevistados considera que o policiamento existente hoje é suficiente, enquanto que o restante se divide em pouco e inexistente.

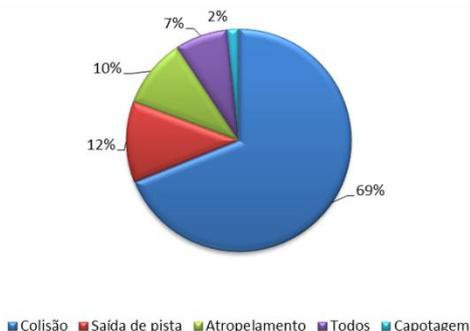
**Figura 62.** Percentual sobre os tipos de acidentes mais comuns – Ponto 4

Na opinião dos usuários, o tipo mais comum de acidente que ocorre é a colisão, com 69%, seguido da saída de pista e atropelamento. Os dados podem ser observados na Figura 62.

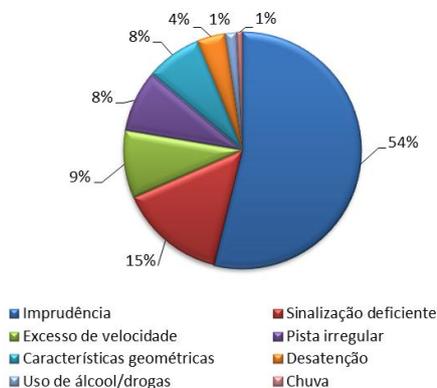
**Figura 63.** Percentual sobre as causas mais comuns de ocorrência de acidentes – Ponto 4

A principal causa da ocorrência de acidentes apontada pelos usuários da rodovia é a imprudência do motorista, seguida da sinalização deficiente, conforme os dados apresentados na Figura 63.

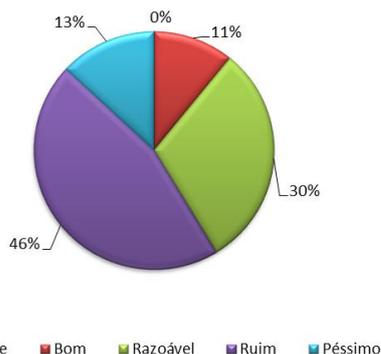
**Figura 70.** Percentual por opinião sobre a limpeza da vegetação na lateral da via – Ponto 5

Em relação à limpeza da vegetação na lateral da rodovia, 46% consideram ela ruim, e 30% consideram ela razoável, conforme os dados plotados no gráfico da Figura 70.

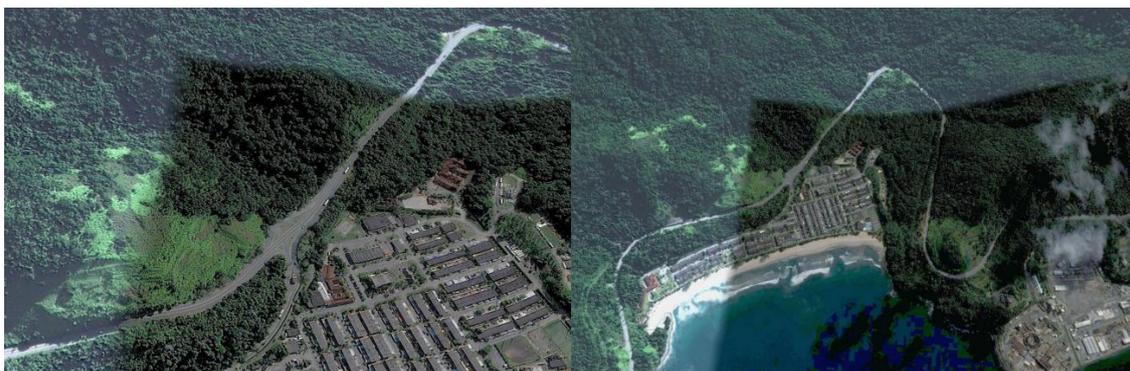
**Figura 106.** Imagem satélite trevo Praia Brava

Considerando a resposta dos entrevistados na pesquisa, a Praia Brava foi indicada como o local mais crítico. Ela está localizada em uma região sinuosa, consideravelmente próxima à usina, conforme pode ser observado nas imagens de satélite expostas na Figura 106.

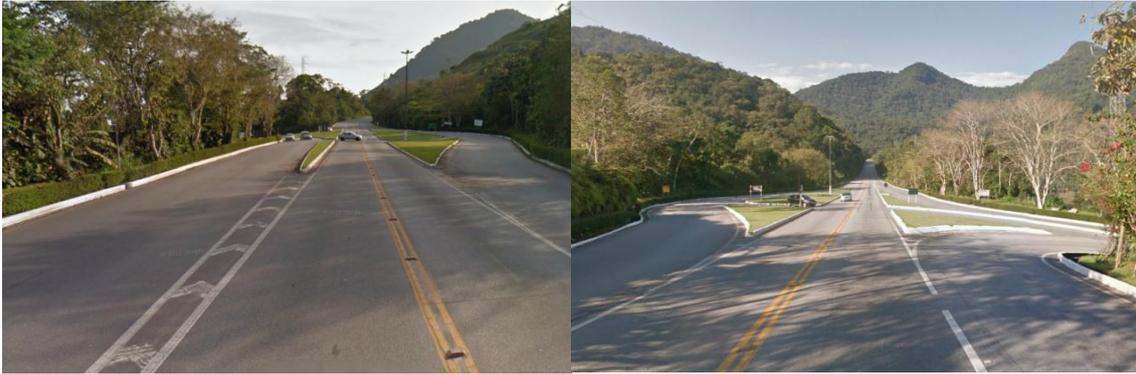
**Figura 107.** Imagem trevo de acesso à Praia Brava

O trevo que dá acesso à Praia Brava fica basicamente entre duas curvas acentuadas, encontra-se em uma tangente com declive, sendo que a via de acesso à praia possui declive ainda maior. Trata-se de uma interseção canalizada, conforme apresentam as imagens a seguir.

A limpeza da vegetação permite boa visualização das placas, há também iluminação noturna e as faixas estão em bom estado de conservação. Desse modo, acredita-se que o problema esteja na conversão a esquerda, dos carros que saem da via de acesso para a BR-101.

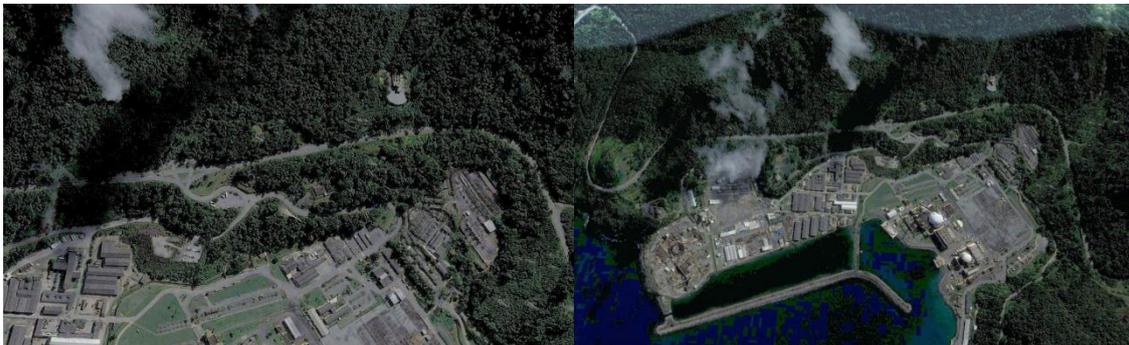
**Figura 108.** Imagem de satélite do trevo de acesso à Usina Nuclear

A região da Usina Eletronuclear foi também muito citada, tanto no que diz respeito ao trevo de acesso, como em relação às curvas localizadas na proximidade do referido trevo. Estes locais encontram-se apresentados nas imagens a seguir.

Percebe-se que a Usina Nuclear está situada entre curvas acentuadas, devido a formação geográfica da região. Tratam-se de curvas perigosas e que foram citadas por diversos usuários, os quais indicaram a importância de prevenir através da sinalização o risco eminente das referidas curvas.

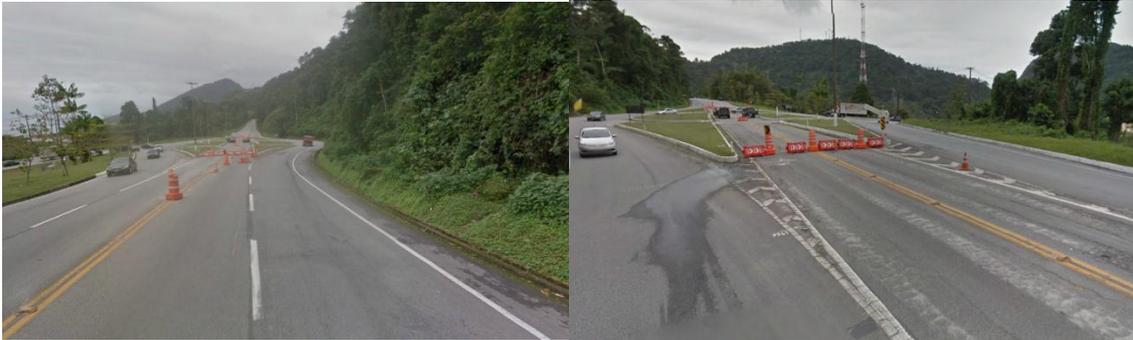
**Figura 109.** Imagem rotatória de acesso à Usina Eletronuclear

Com relação ao trevo de acesso à usina, a partir das imagens a seguir se observa uma rotatória vazada. Entretanto, devido a quantidade de acidentes ocorridos no acesso, a rotatória foi fechada, fazendo com que a quantidade de conflitos diminuísse, isto solucionou parte dos acidentes, conforme opinião dos usuários.

Há considerável movimento de veículos que transitam no local, evidenciando a necessidade de uma solução mais adequada à segurança viária do acesso. Acredita-se que o aumento da sinalização vertical indicando os limites de velocidade antes do local ajudariam, bem como o aumento a iluminação pública, nos períodos noturnos.

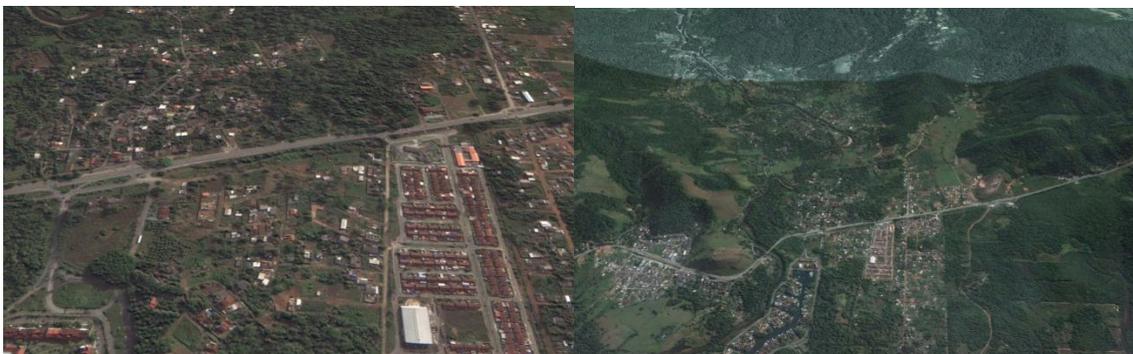
**Figura 110.** Imagem satélite acessos ao Bracuí

A localidade de Bracuí foi a terceira mais citada como local crítico. A principal reclamação estava relacionada à iluminação pública no local, que conta com trechos sinuosos próximos e diferentes acessos a condomínios e residências, como demonstram as imagens seguintes.
