**Eletrobras Eletronuclear**

***Estudo para Melhoria da Trafegabilidade, Segurança e Monitoramento Rodoviário da BR 101***

**Fase 1: Avaliação de interferência da área urbana na rodovia BR 101**

**Produto 1: Relatório de levantamento e análise de acessos e interseções**

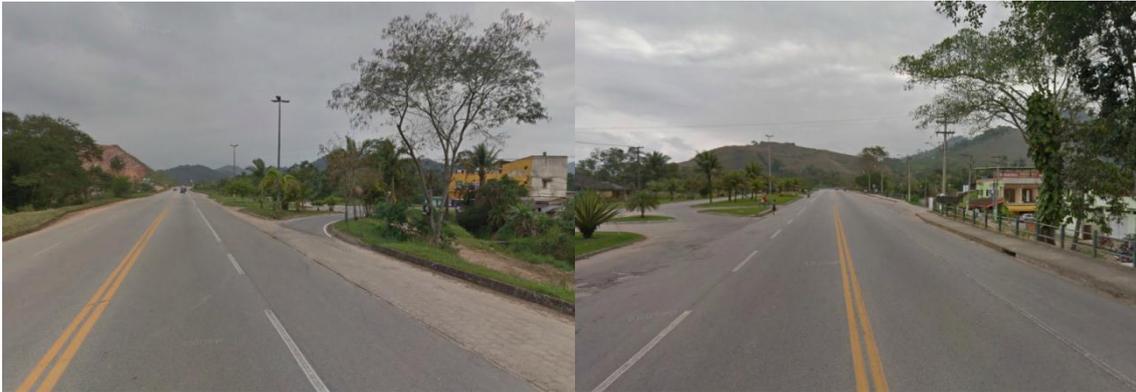
**Figura 111.** Imagem acessos em Bracuí

Há pouca sinalização e por serem vários acessos, um próximo ao outro, o trecho é visto como perigoso. Além disso, existem pontos de ônibus ao longo da via e visível movimento de pedestres e ciclistas, não existindo passarela alguma para a travessia dos mesmos. Nas imagens seguintes é possível visualizar algumas destas características, em dois acessos diferentes.

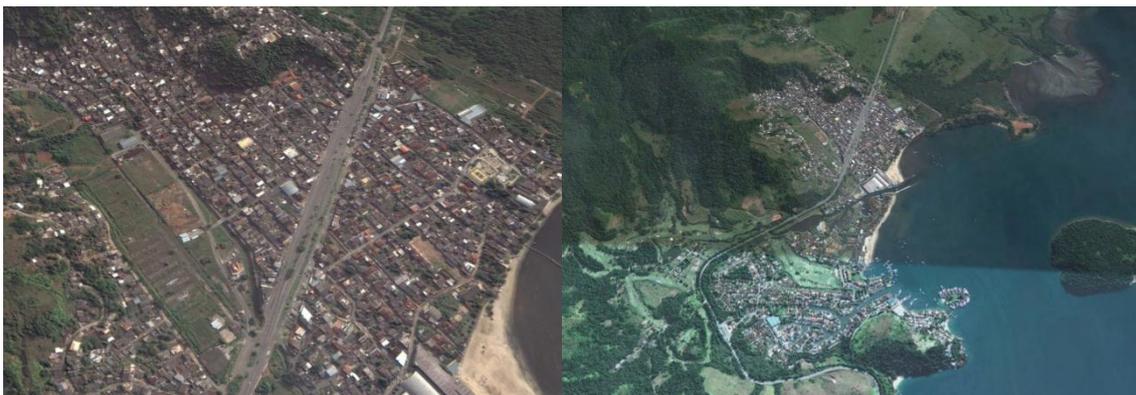
**Figura 112.** Imagem satélite acessos ao Frade

Outro local crítico, o Frade, trata-se de um aglomerado urbano onde há grande influência do tráfego local. Observa-se amplo número de pedestres, ciclistas, motociclistas e veículos de um modo geral, que necessitam entrar e sair no bairro, salientando que neste trecho a BR-101 é duplicada. As seguintes imagens permitem a visualização do aglomerado urbano e das vias de acesso ao Frade.

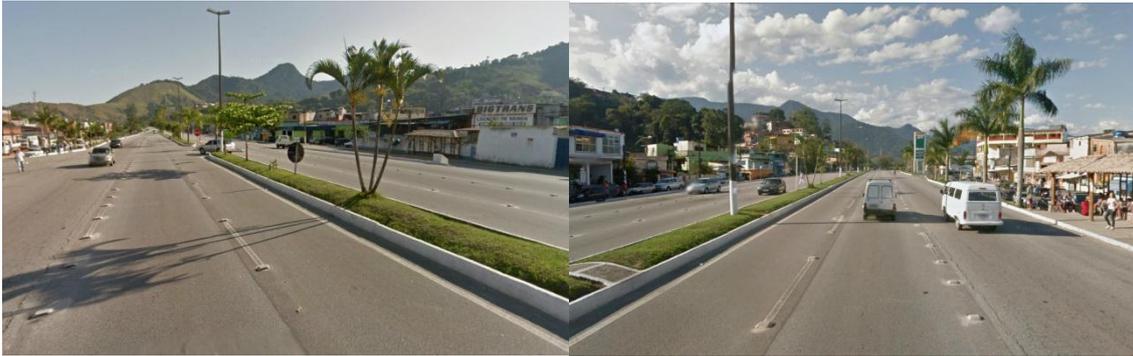
**Figura 113.** Imagem acessos ao Frade

As imagens a seguir ajudam a visualizar a movimentação local e os acessos ao Frade e aos estabelecimentos situados próximos à rodovia. Nota-se que há diversas entradas e saídas de veículos, inclusive de transporte público.

Desse modo, há ocorrência de travessia urbana pela rodovia e há um redutor eletrônico de velocidade próximo a uma faixa de pedestre. O maior risco apontado pelos pedestres neste trecho está relacionado à imprudência e falta de atenção de condutores e pedestres, ao entrar e sair dos acessos.

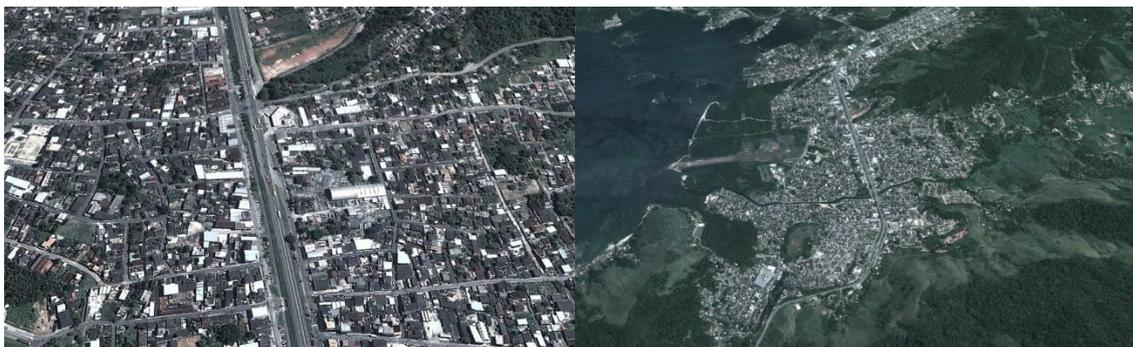
**Figura 114.** Imagem satélite acessos à Japuíba

O bairro de Japuíba é outro importante aglomerado urbano, em que se nota a forte influência do tráfego local na BR-101. A rodovia possui pista simples mesmo no trecho onde há acessibilidade ao bairro. As imagens de satélite permitem a visualização do tamanho da concentração urbana, bem como da complexidade dos acessos.

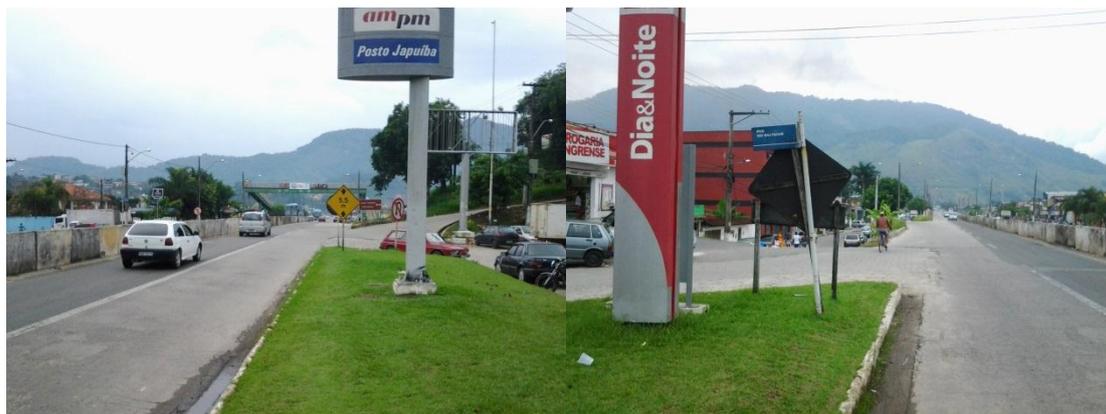
**Figura 115.** Acessos apontados como críticos em Japuiba

No trecho tido como mais crítico foram implantadas barreiras *New Jersey* com o intuito de proibir conversões a esquerda. Isto fez com que os acidentes diminuíssem, mas ainda acontecem frequentemente, devido aos acessos que são confusos e à imprudência dos motoristas, que não respeitam a sinalização.

Outra reclamação recorrente foi com relação à passarela, a qual pode ser observada em uma das imagens da Figura 115. O risco se encontra no fato dos pedestres não utilizarem a passarela, vista como insegura por eles, que preferem arriscar a travessia através da própria rodovia, mesmo com a existência das barreiras.

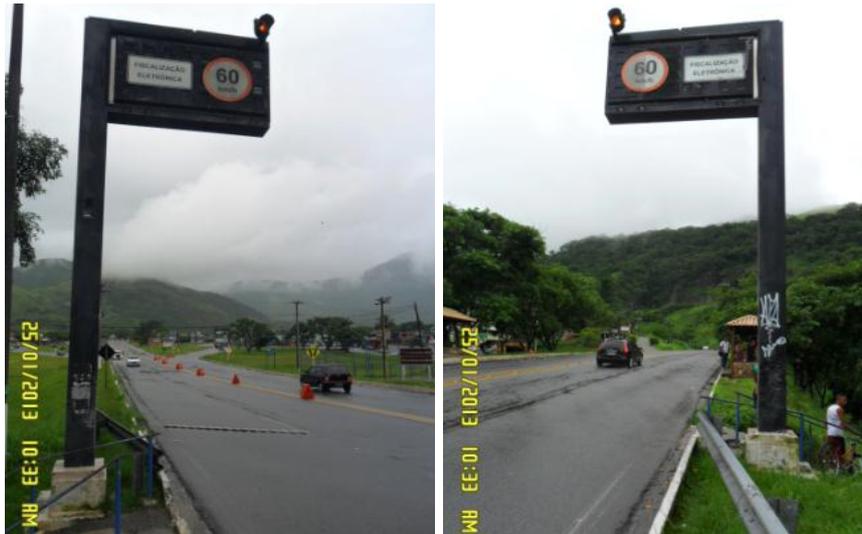
Figura 26. Equipamento instalado no km 428,6

Com uma velocidade regulamentada em 60km/h, o equipamento faz a contagem nos dois sentidos, e os dados referem-se à duas faixas de rolamento.

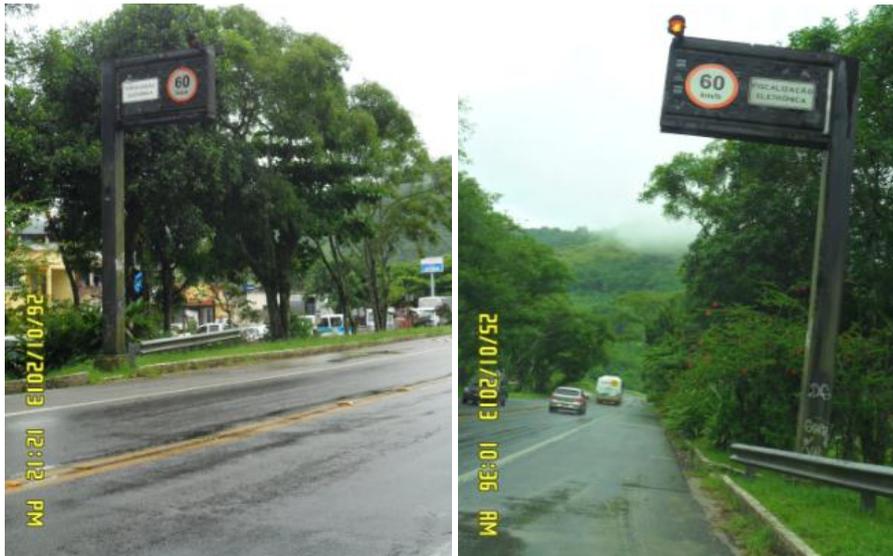
Figura 28. Equipamento instalado no km 429,3

Pela Figura 28, percebe-se que a velocidade regulamentar do ponto é de 60 km/h. O equipamento foi instalado em outubro de 2012 e portanto apresenta dados desde de novembro do ano em questão.

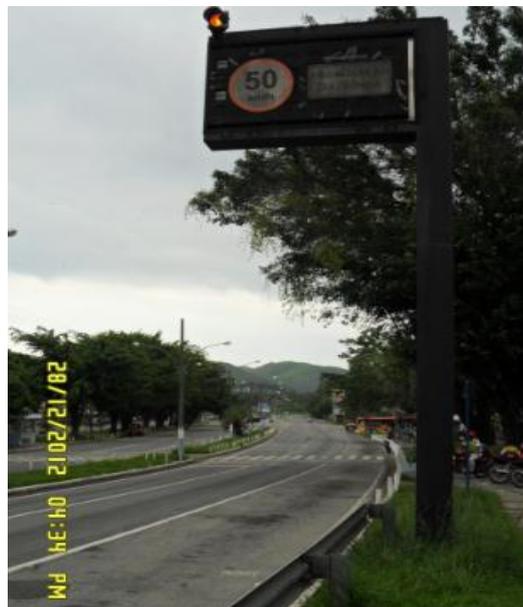
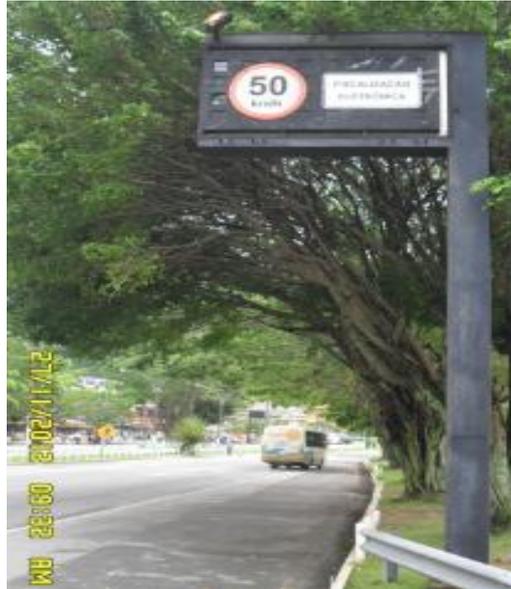
Figura 30. Equipamento instalado no km 451,1

**Figura 31.** Equipamento instalado no km 451,2

Os dois REV's tem como velocidade limite o valor de 50 km/h, sendo que cada um conta 2 faixas, e portanto para os estudos de capacidade deste projeto, terão seus volumes somados para que representem o volume de veículos do segmento.

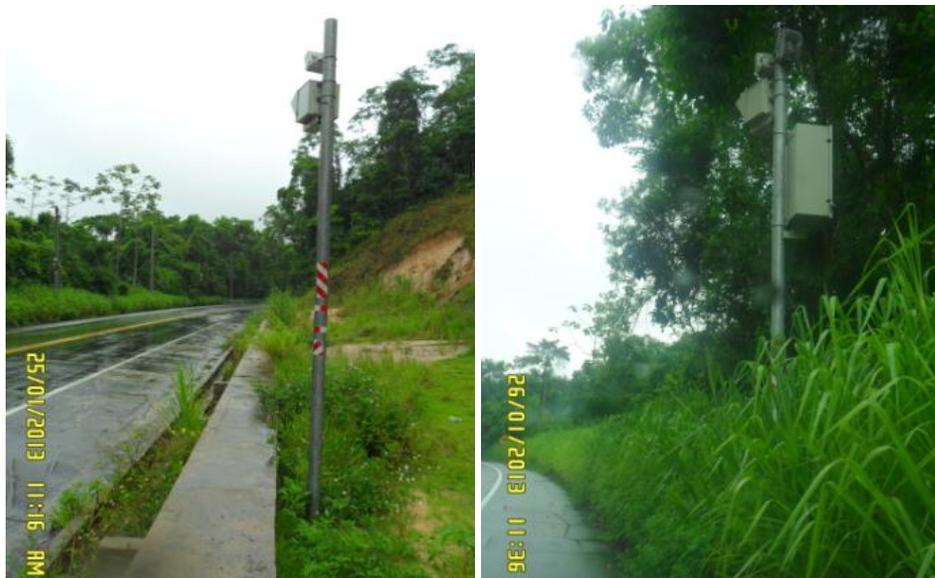
**Figura 35.** Equipamento instalado no km 454,945

O equipamento instalado faz a contagem nas duas faixas de rolamento, tendo como velocidade limite o valor de 40 km/h.

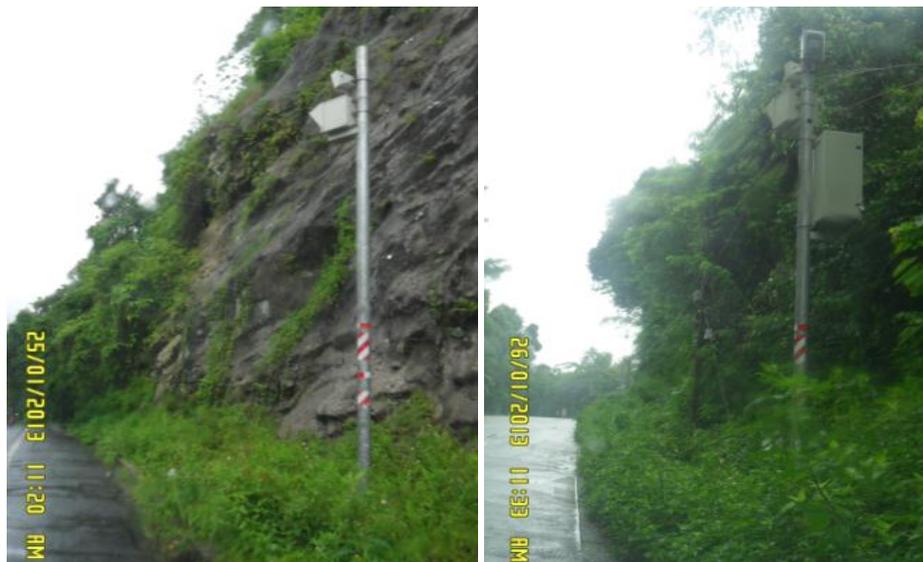
**Figura 37.** Equipamento instalado no km 455,3

O trecho no qual o equipamento está instalado é simples, e o equipamento faz a contagem em ambas as faixas de rolamento, sendo sua velocidade máxima 40 km/h.

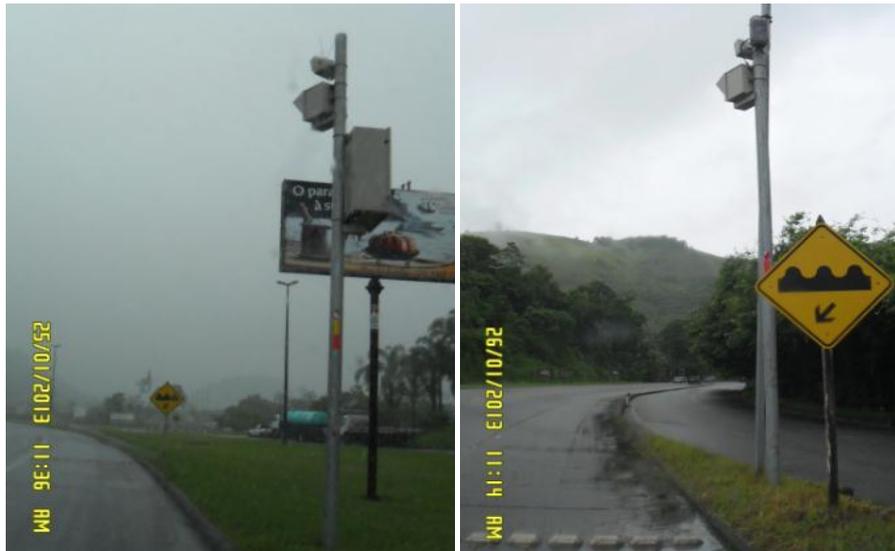
Figura 39. Equipamento instalado no km 466,3

No presente ponto, a velocidade regulamentar é de 40 km/h.

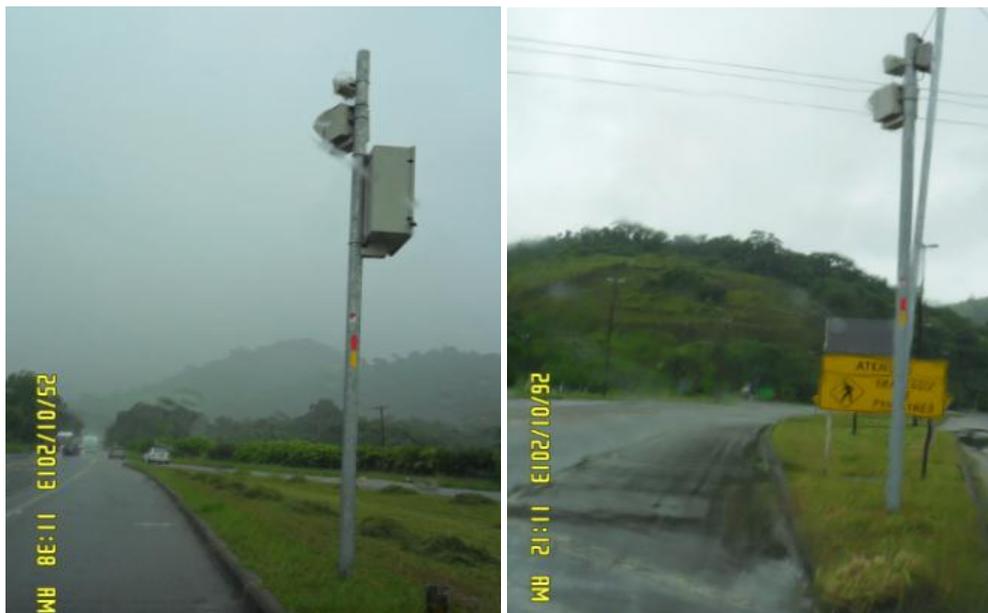
**Figura 41.** Equipamento instalado no km 466,5

Este equipamento foi instalado em dezembro de 2011 e apresenta dados desde janeiro de 2012, tendo uma velocidade regulamentar de 40 km/h.

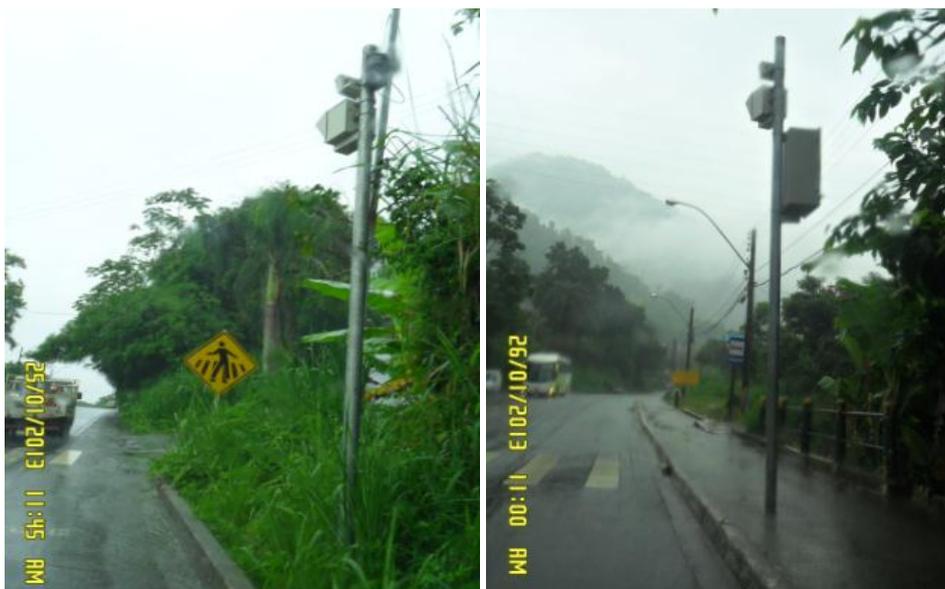
Figura 43. Equipamento instalado no km 469,7

Instalado em fevereiro de 2012, este ponto possui dados de contagem desde março do ano em questão. A velocidade limite para este ponto é de 40 km/h.

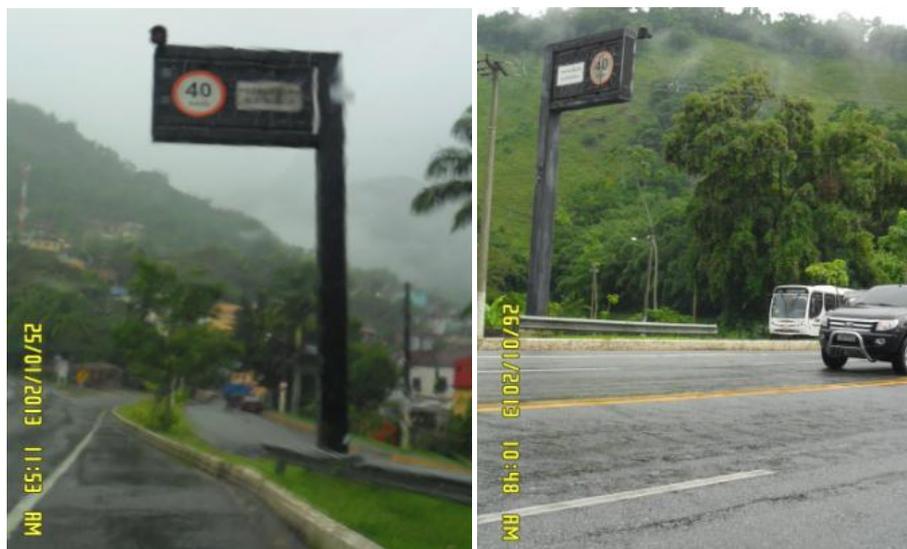
**Figura 45.** Equipamento instalado no km 472,5

O trecho no qual o equipamento está instalado é simples, e o equipamento faz a contagem em ambas as faixas de rolamento, também com a velocidade limite de 40 km/h.

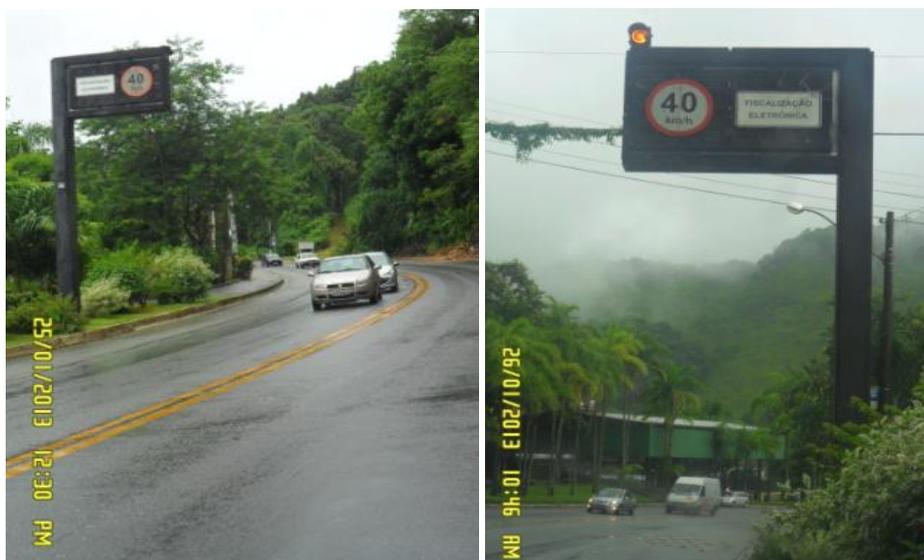
Figura 47. Equipamento instalado no km 472,8

Com uma velocidade regulamentada em 40km/h, o equipamento faz a contagem nos dois sentidos, e portanto os dados referem-se à duas faixas de rolamento.

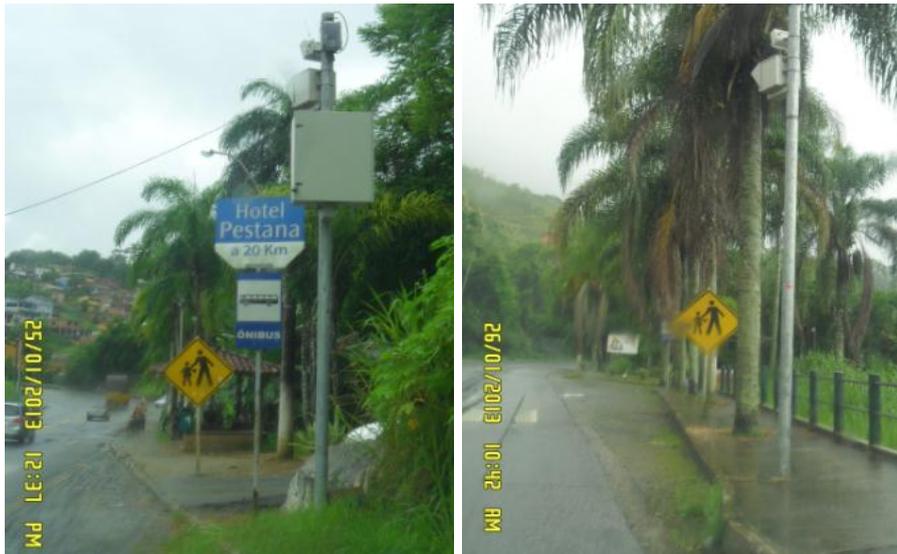
Figura 49. Equipamento instalado no km 474,3

Como localiza-se em área urbana, a velocidade máxima para o ponto mencionado é de 40 km/h.

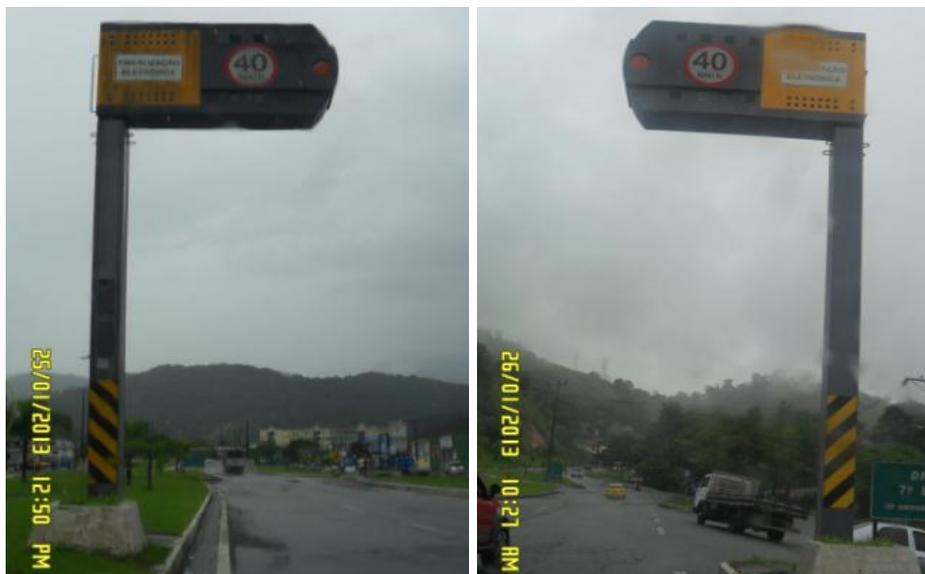
Figura 51. Equipamento instalado no km 481,1

Os dois REV's tem como velocidade limite o valor de 40 km/h, sendo que cada um conta 2 faixas, e portanto para os estudos de capacidade deste projeto, terão seus volumes somados para que representem o volume de veículos do segmento.

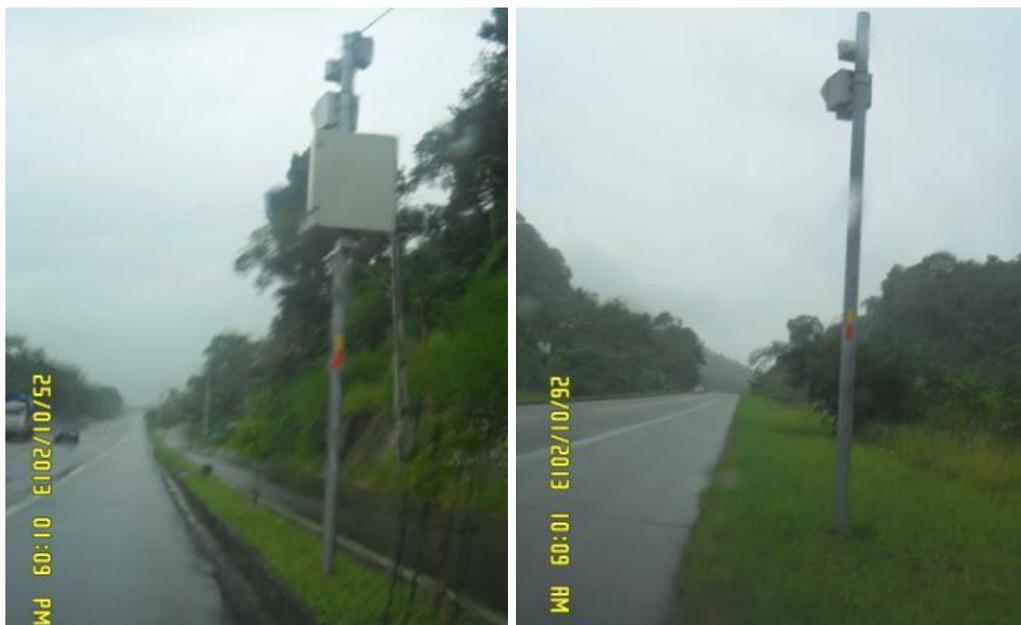
Figura 53. Equipamento instalado no km 498,2

A velocidade regulamentar do ponto é de 80 km/h. O equipamento foi instalado em novembro de 2011 e portanto apresenta dados desde de dezembro do ano em questão.

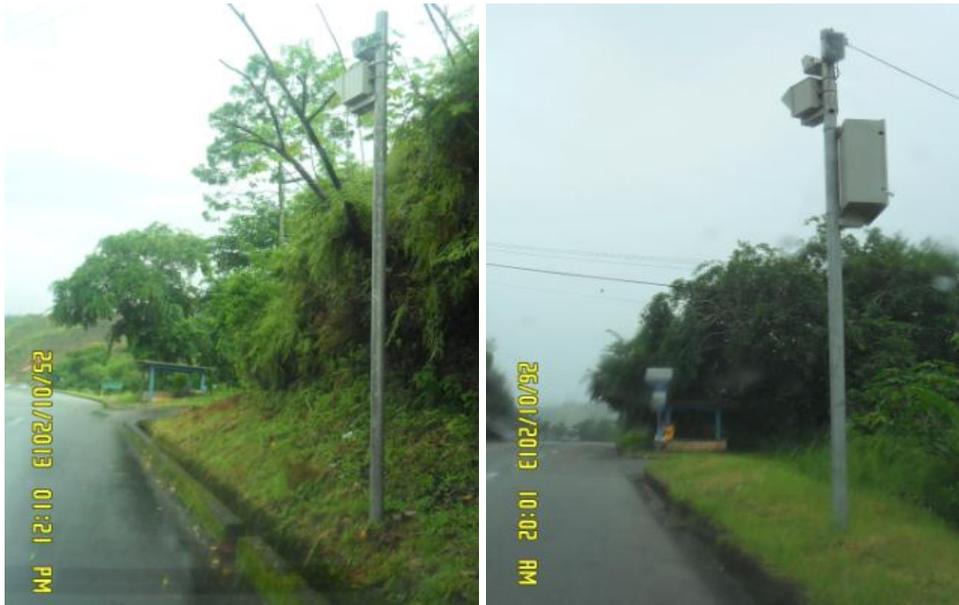
Figura 55. Equipamento instalado no km 502,94

O equipamento instalado faz a contagem nas duas faixas de rolamento, e a velocidade regulamentada é de 60 km/h.

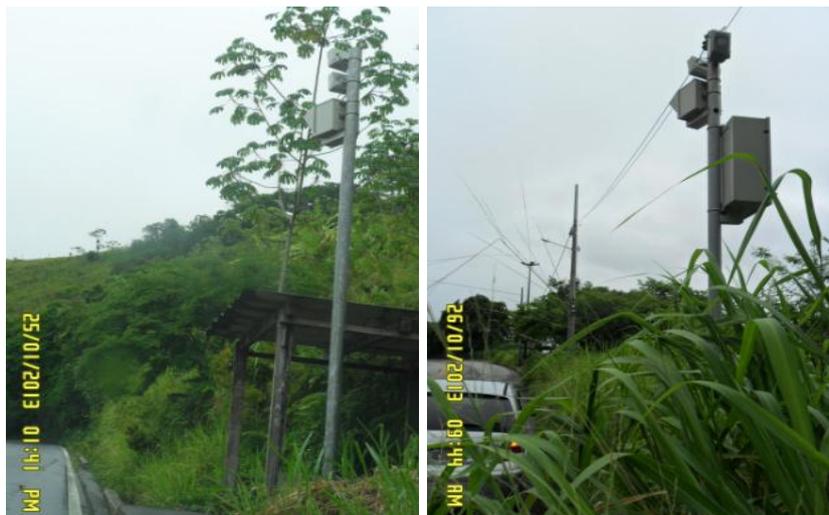
**Figura 59.** Equipamento instalado no km 513,8

Apenas 1 equipamento faz a contagem em ambas as faixas, cujo limite regulamentar de velocidade é de 60 km/h.

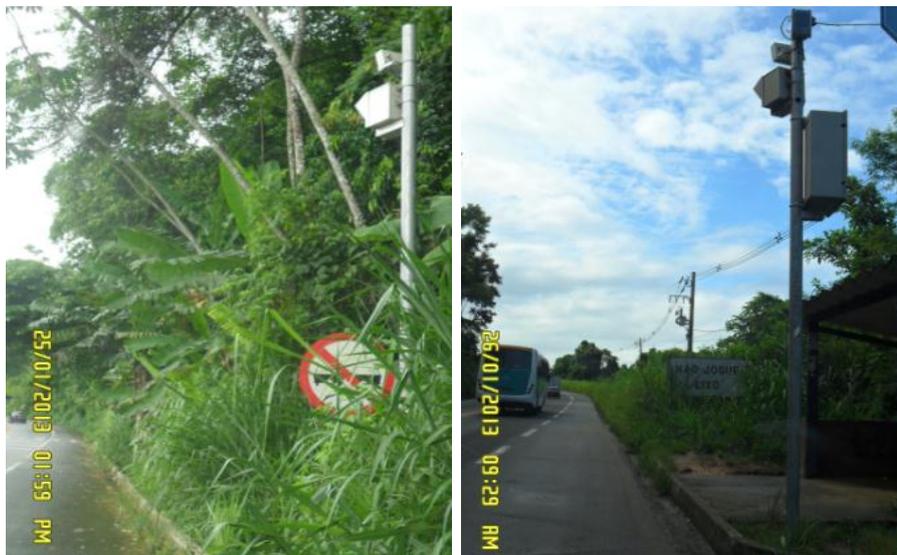
Figura 61. Equipamento instalado no km 527,5

Com uma velocidade regulamentar de 40 km/h, este ponto possui dados de contagem desde dezembro do ano em questão.

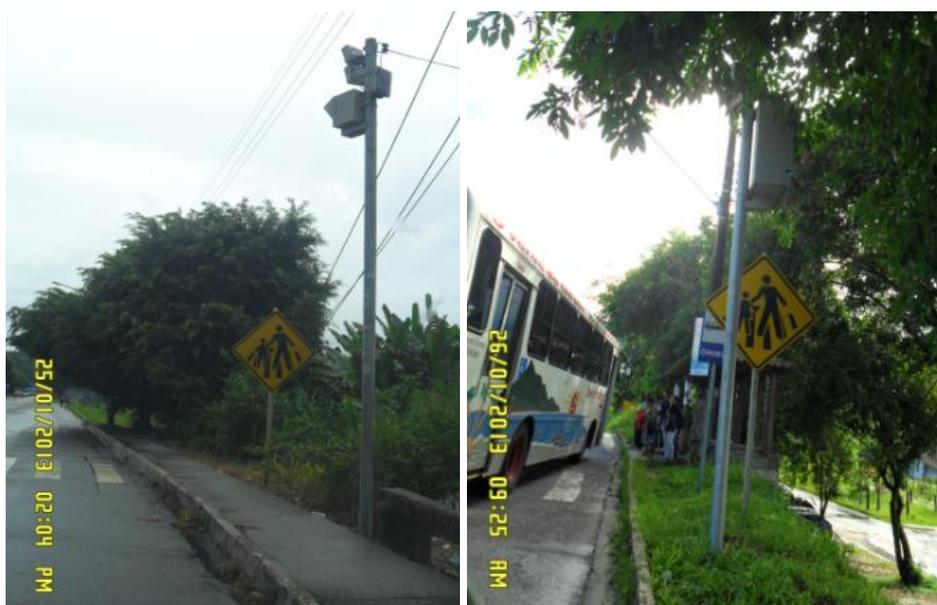
Figura 63. Equipamento instalado no km 528

Tem como velocidade limite o valor de 40 km/h, e conta veículos nas 4 faixas que compõem o segmento.

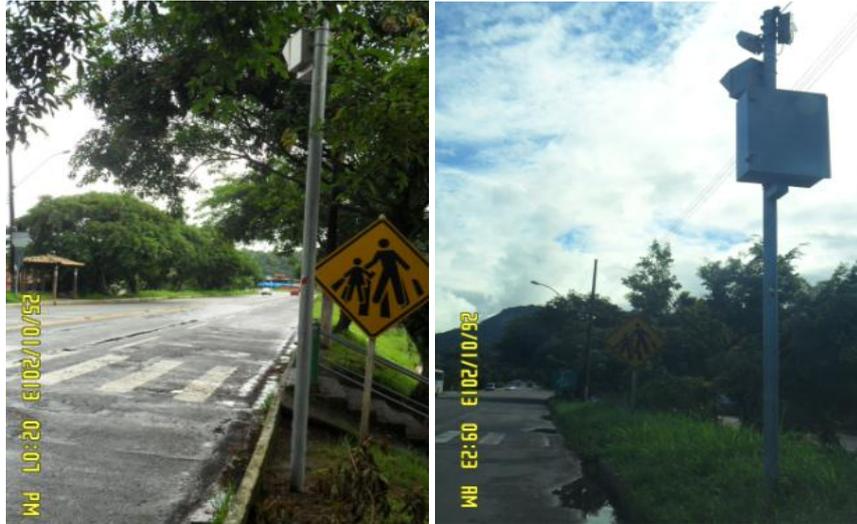
Figura 65. Equipamento instalado no km 528,2

Como pode ser observado nas imagens, este equipamento é localizado em área urbana e portanto, tem como velocidade regulamentar o valor de 40 km/h. Ele foi instalado em novembro de 2011 e apresenta dados desde dezembro de 2011.

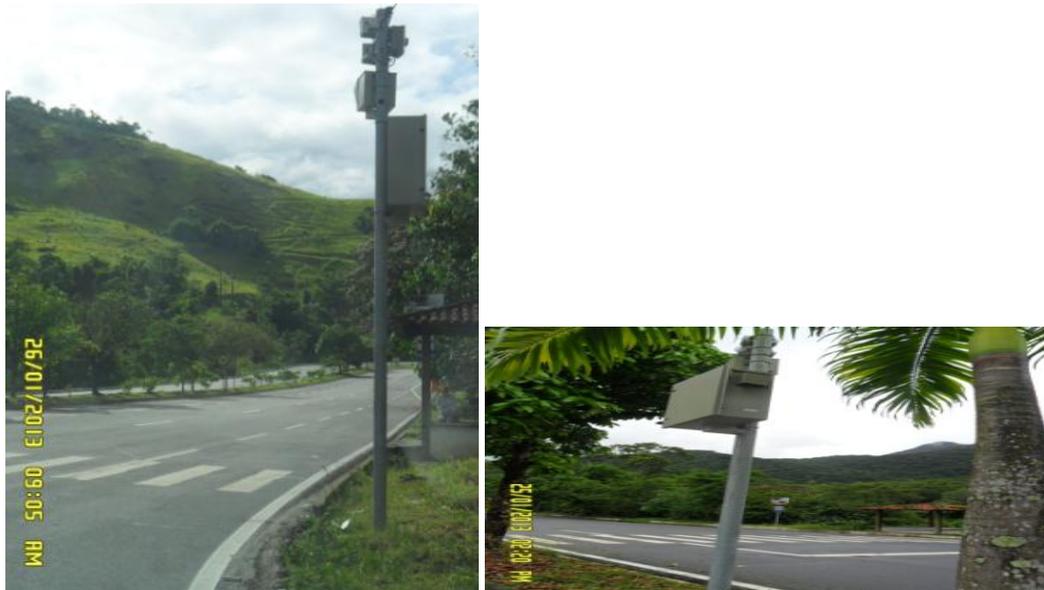
Figura 67. Equipamento instalado no km 537,8

Os dois REV's tem como velocidade limite o valor de 40 km/h, sendo que cada um conta 4 faixas, e portanto para os estudos de capacidade deste projeto, terão seus volumes somados para que representem o volume de veículos do segmento.

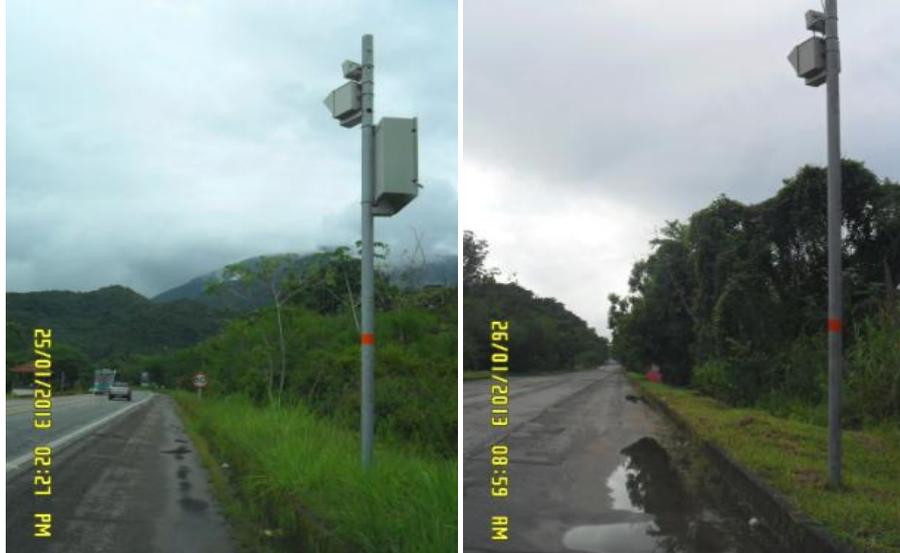
**Figura 69.** Equipamento instalado no km 540,7

O equipamento instalado faz a contagem nas duas faixas de rolamento, e possui velocidade regulamentar de 60 km/h.

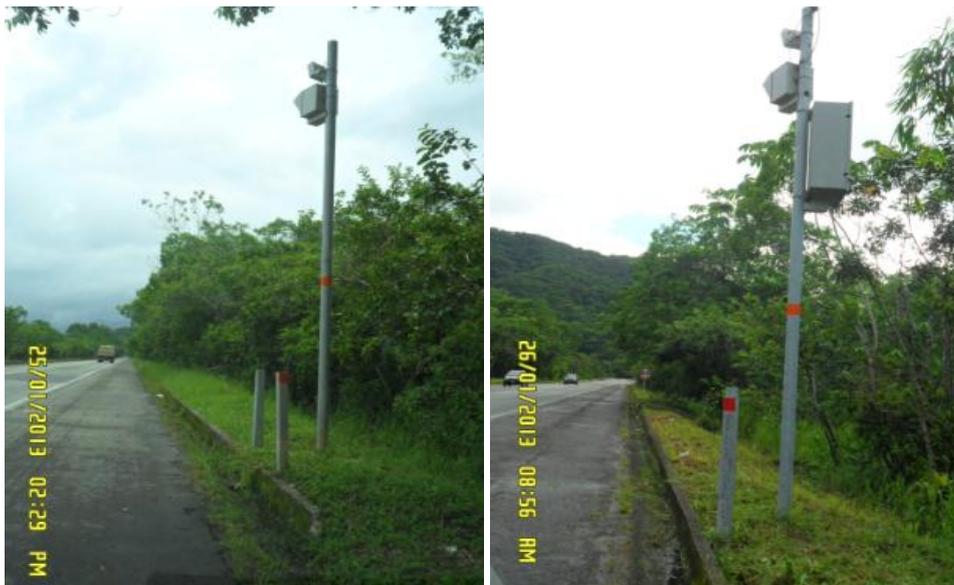
**Figura 71.** Equipamento instalado no km 541,2

Apenas 1 equipamento faz a contagem em ambas as faixas, cujo limite regulamentar de velocidade é de 60 km/h.

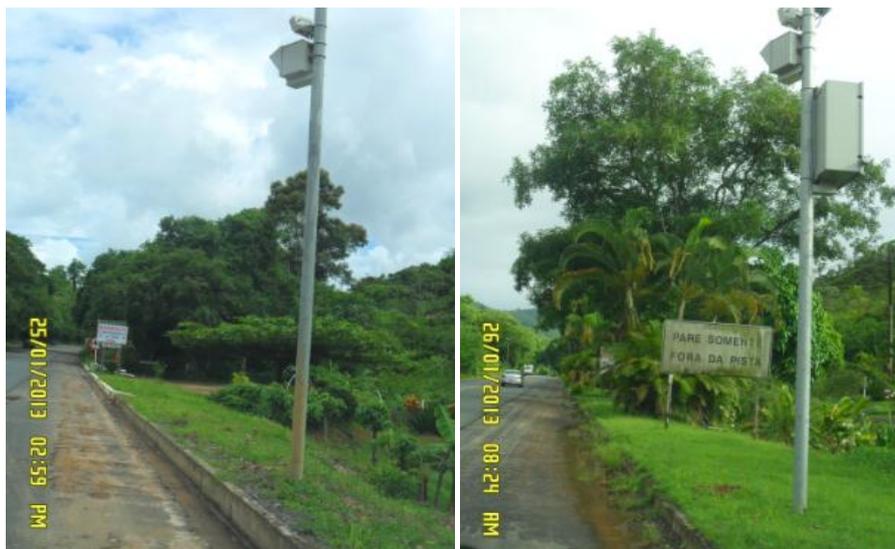
**Figura 73.** Equipamento instalado no km 564,3

Com uma velocidade regulamentada em 40km/h, o equipamento faz a contagem nos dois sentidos, e os dados referem-se à duas faixas de rolamento.

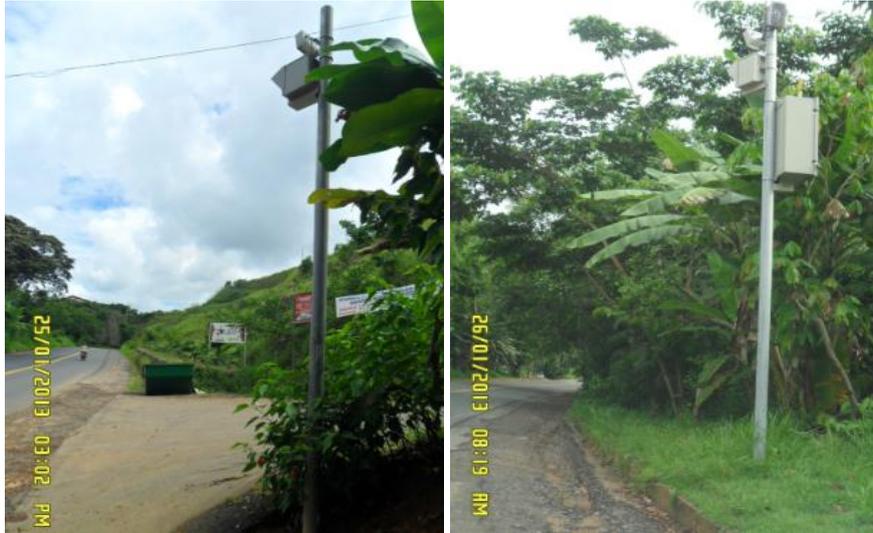
**Figura 75.** Equipamento instalado no km 565

A velocidade regulamentar do ponto é de 40 km/h, sendo que o equipamento foi instalado em março de 2012 e portanto apresenta dados desde de abril do ano em questão.

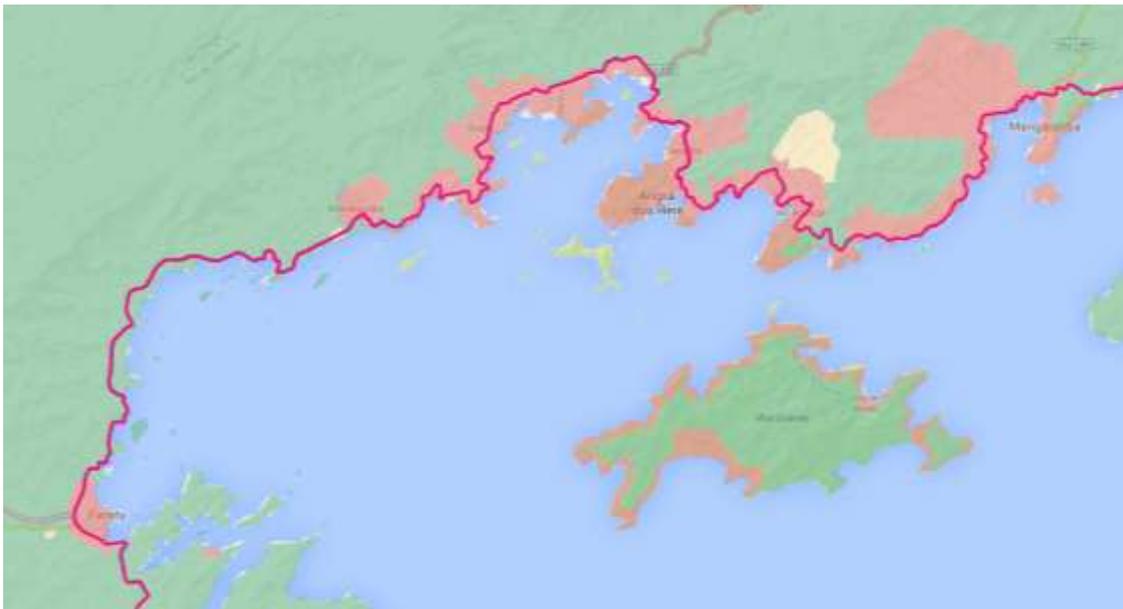
Os dados sobre a urbanização no entorno da via também podem ser visualizados na figura que segue, onde a área verde caracteriza o área rural e a rosa a área urbana, de acordo com dados do IBGE, disponibilizados pelo Sistema Georreferenciado de Informações Viárias (SGV), do DNIT.

**Figura 3.** Urbanização do entorno da rodovia  
Fonte: SGV (2013)

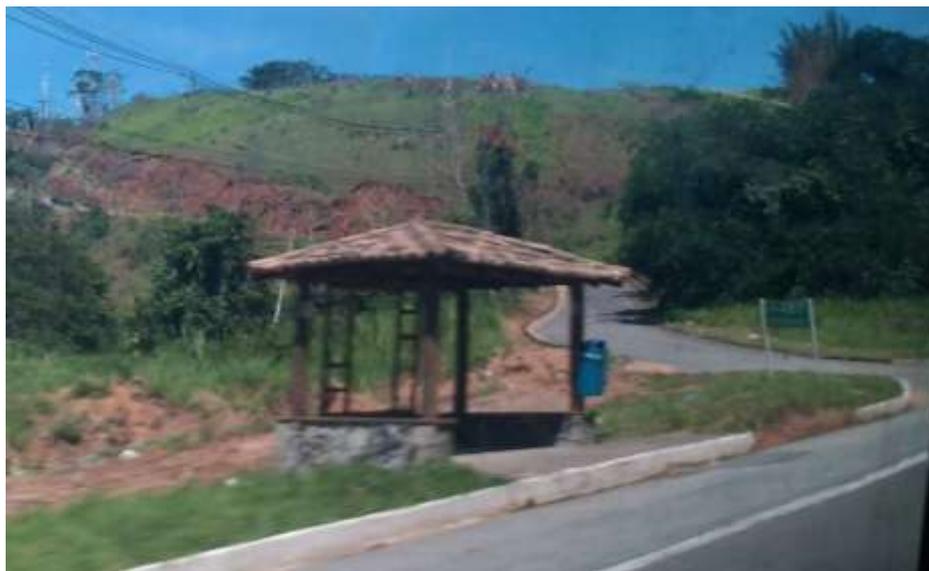
A Figura 6 mostra outra área urbana também no trecho de interesse do projeto. É importante ressaltar o estilo curvilíneo da rodovia, com elevação acompanhando a topografia local e, novamente, a presença de torres de comunicação na parte de

cima e esquerda da imagem. Além dessas características, a foto mostra uma área coberta usada como ponto de parada para ônibus, o que revela que o uso da rodovia não está separado para viagem de alta velocidade e suas características se fundem com os aspectos urbanos de ruas arteriais e coletoras, o que representa um dos desafios a serem analisados para melhoria e promoção da segurança na rodovia.

**Figura 6.** Trecho com a presença de torre de comunicação e ponto de ônibus

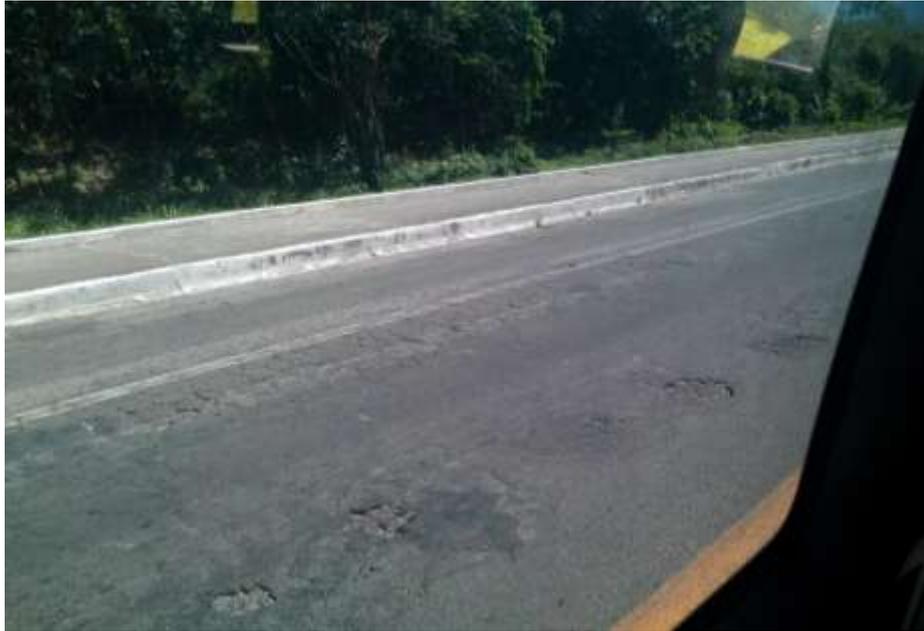
Confirmando em parte o diagnóstico da condição da rodovia para o trecho do projeto, a Figura 7 mostra a condição física do pavimento de asfalto. É importante salientar que apesar da existência de área de acostamento junto à estrada, imediatamente adjacente a ela existe calçada sem qualquer tipo de barra de segurança para proteção dos pedestres ou algum tipo de corrimão do lado da mata que mostra ser um declive encosta abaixo.

Além disso, a área de acostamento não é muito larga, o que significa que se algum veículo grande como caminhão precisar parar por alguma questão de emergência, possivelmente esse veículo vai forçar os outros a invadir momentaneamente a pista oposta. De novo há mistura de características de ruas tipicamente urbanas com a rodovia que normalmente tem função de permitir viagens com níveis mais altos de velocidade.

**Figura 7.** Exemplo de condição física do trecho, com presença de área de acostamento e calçada elevada para pedestres

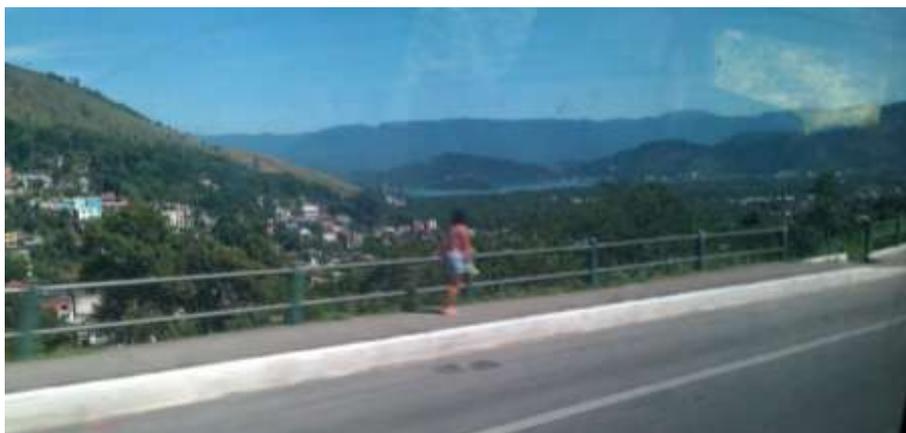
A Figura 8 a seguir mostra outro trecho da BR 101 junto à encosta com a presença de acostamento e calçada elevada e, desta vez com a presença de barra de proteção pro lado do desfiladeiro. A área do acostamento é um pouco mais larga, e o pavimento em condição melhor que o outro trecho mostrado na Figura 7, mas ainda persiste a presença de características urbanas, com a presença de calçadas que, visivelmente são usadas por pedestres.

**Figura 8.** Exemplo de condição física do trecho, com presença de acostamento, calçada elevada e barra de segurança para pedestres

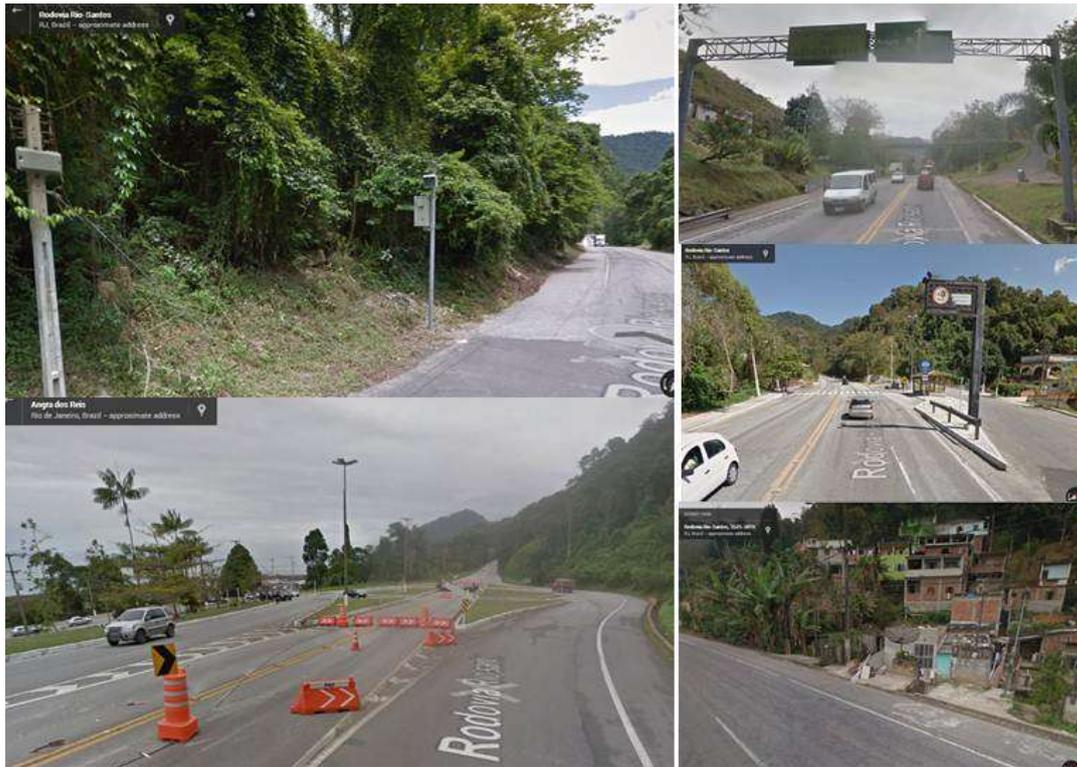
Através da utilização do “Google Maps”, foram levantadas algumas características adicionais observadas no trecho em estudo, conforme está demonstrado na Tabela 3, sendo que algumas dessas características também podem ser observadas na Figura 9.

Figura 9. Algumas características observadas no trecho

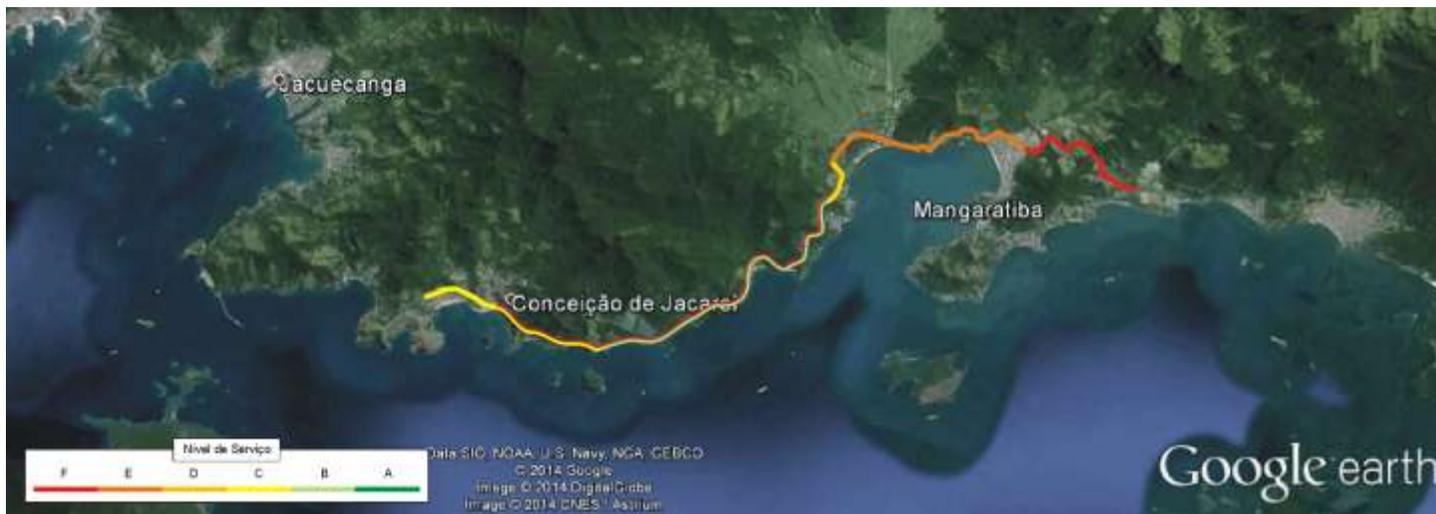
**Figura 13.** Níveis de serviço do trecho em Mangaratiba – domingo (2013)

Todos os trechos situados no município de Mangaratiba possuem terceira faixa, tanto que o trecho 4 foi segmentado novamente em 4.1 e 4.2. Sabe-se que um segmento é sequência do outro, indicando que a rodovia neste município está operando muito próxima de sua capacidade.
