**Eletrobras Eletronuclear**

***Estudo para Melhoria da Trafegabilidade, Segurança e Monitoramento Rodoviário da BR 101***

**Fase 1: Avaliação de interferência da área urbana na rodovia BR 101**

**Produto 1: Relatório de levantamento e análise de acessos e interseções**

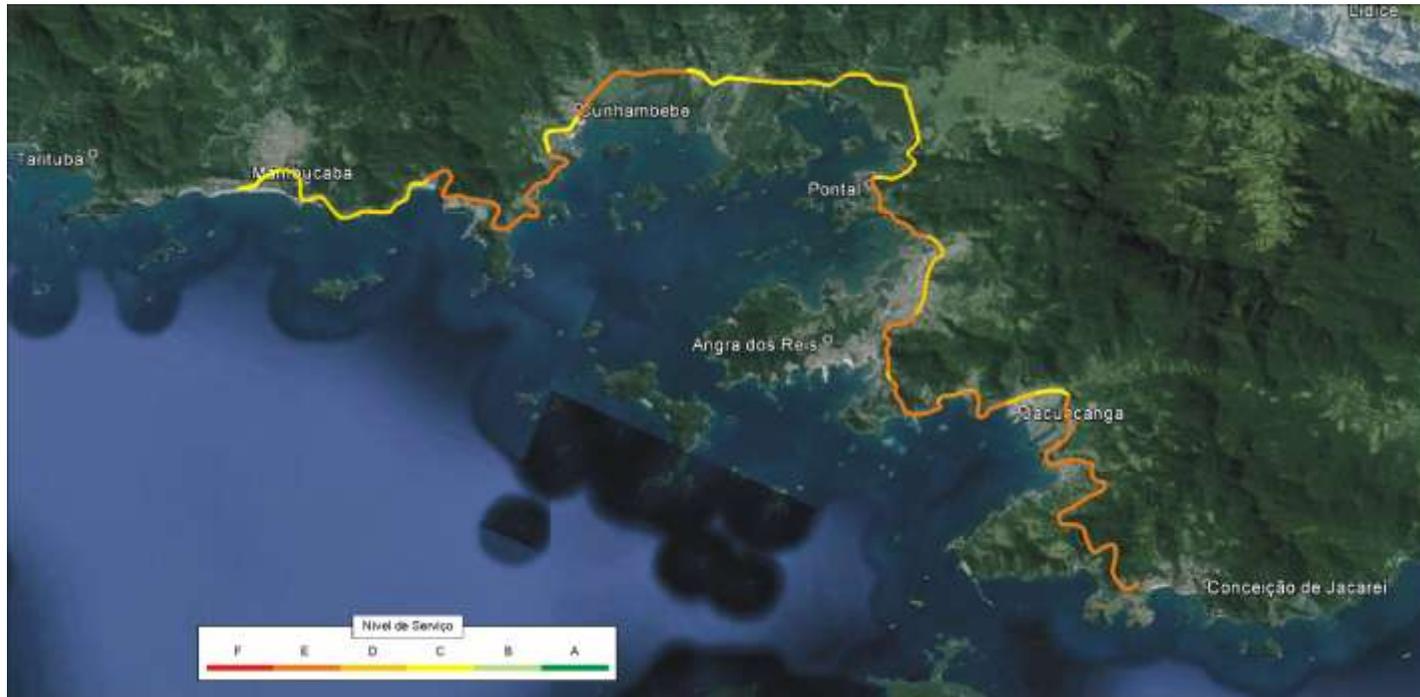
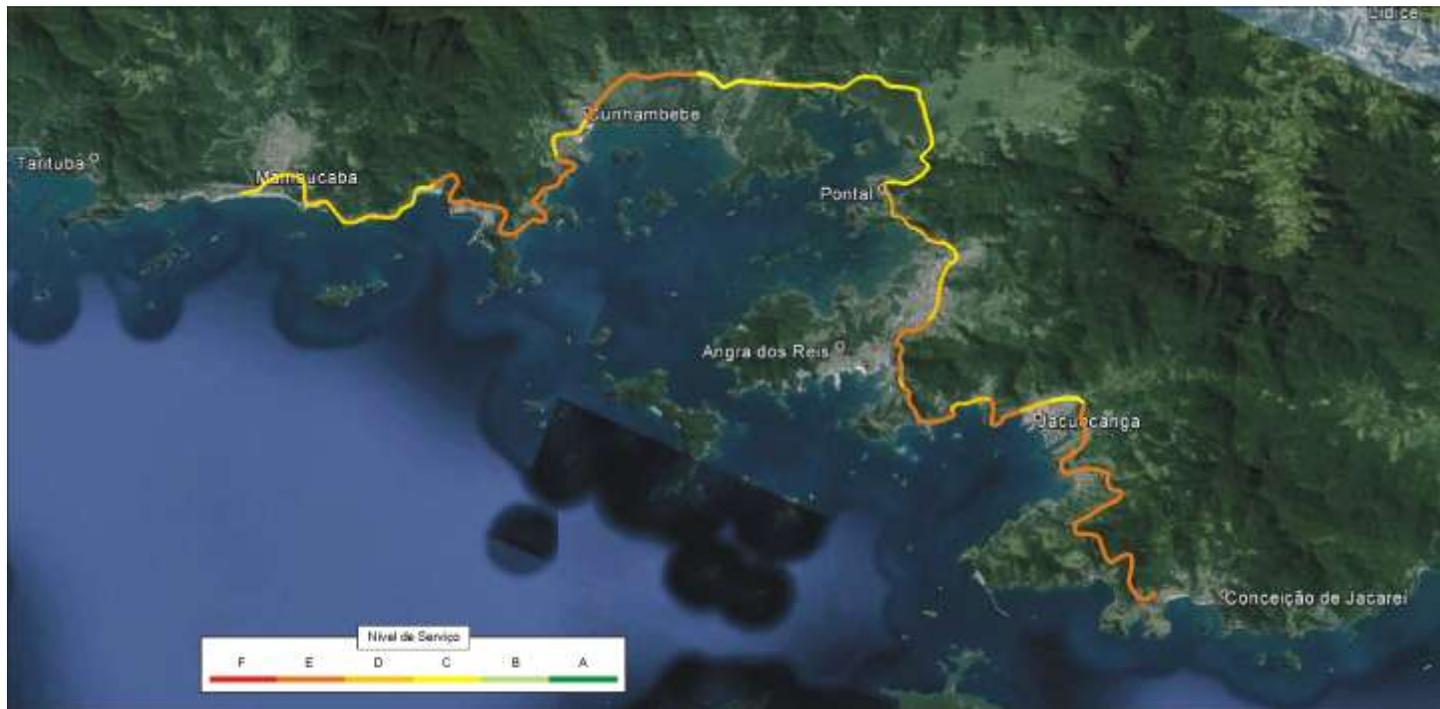
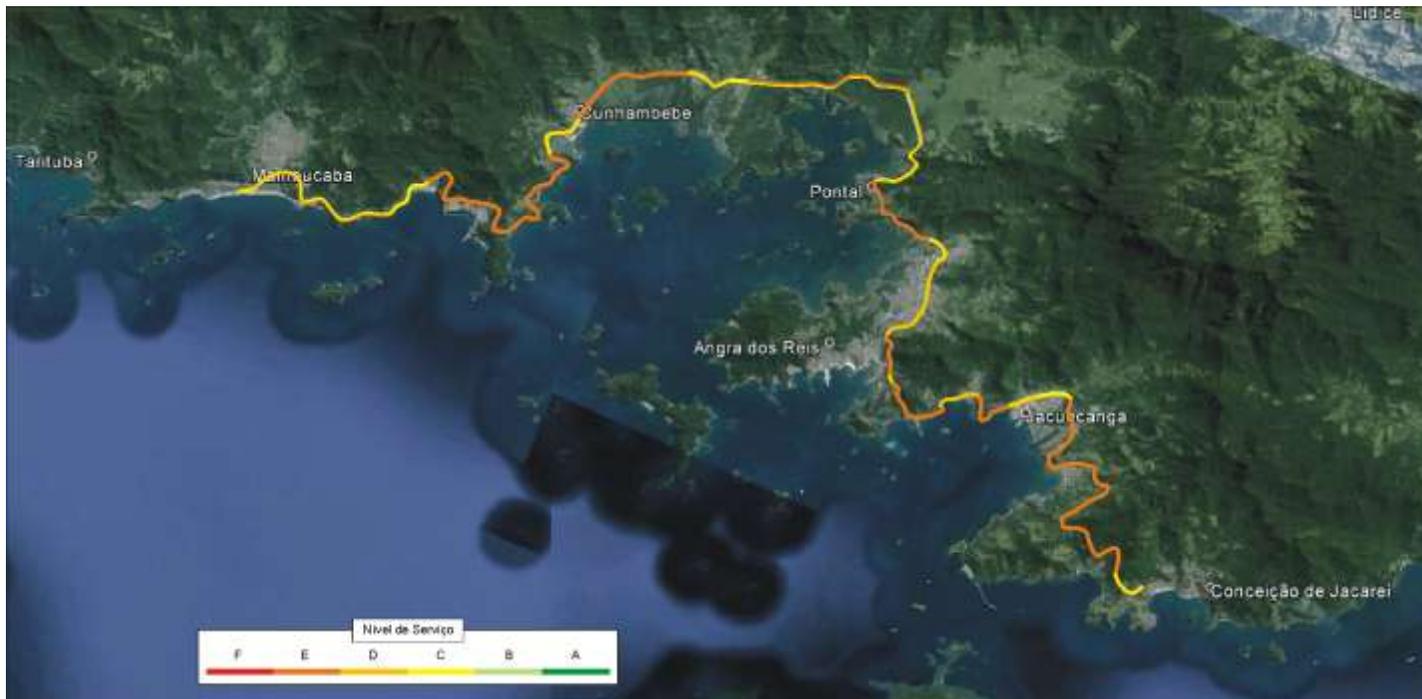
**Figura 14.** Níveis de serviço do trecho em Angra dos Reis – dias da semana (2013)

**Figura 15.** Níveis de serviço do trecho em Angra dos Reis – sábado (2013)

**Figura 16.** Níveis de serviço do trecho em Angra dos Reis – domingo (2013)

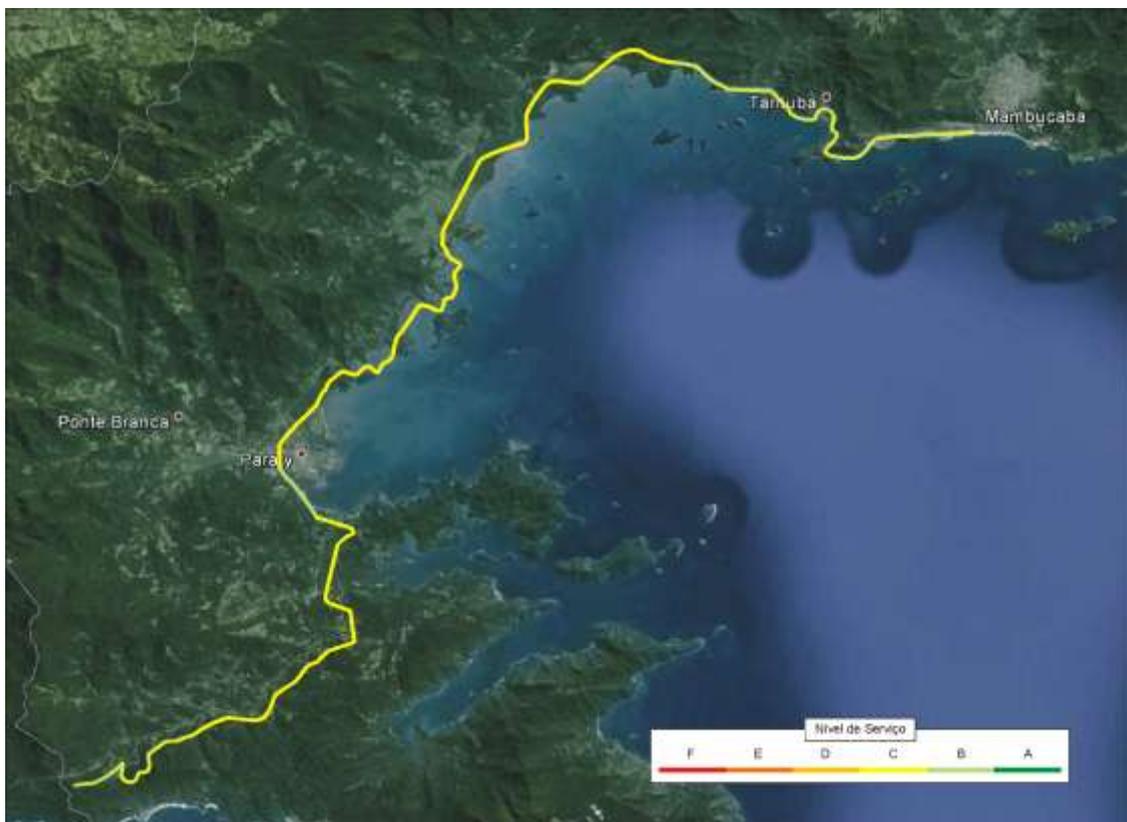
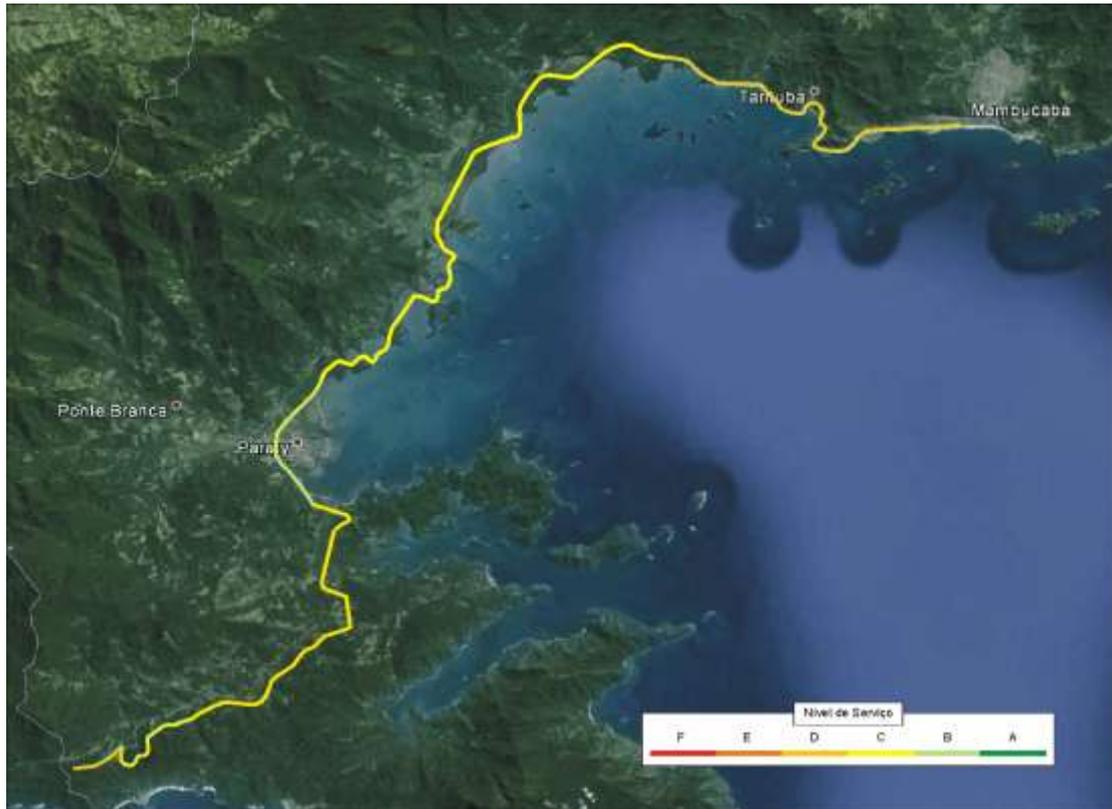
**Figura 18.** Níveis de serviço do trecho em Paraty – sábado (2013)

**Figura 19.** Níveis de serviço do trecho em Paraty – domingo (2013)

De modo geral, a parte da rodovia que corta o município de Paraty possui nível de serviço entre “B” e “C”. A situação se agrava um pouco no dia de domingo no sentido norte, principalmente nos trechos 31 e 32 que são próximos à divisa com Angra dos Reis. E no sentido contrário, nos segmentos 37 e 38, que são próximos da divisa do município com o estado de São Paulo.

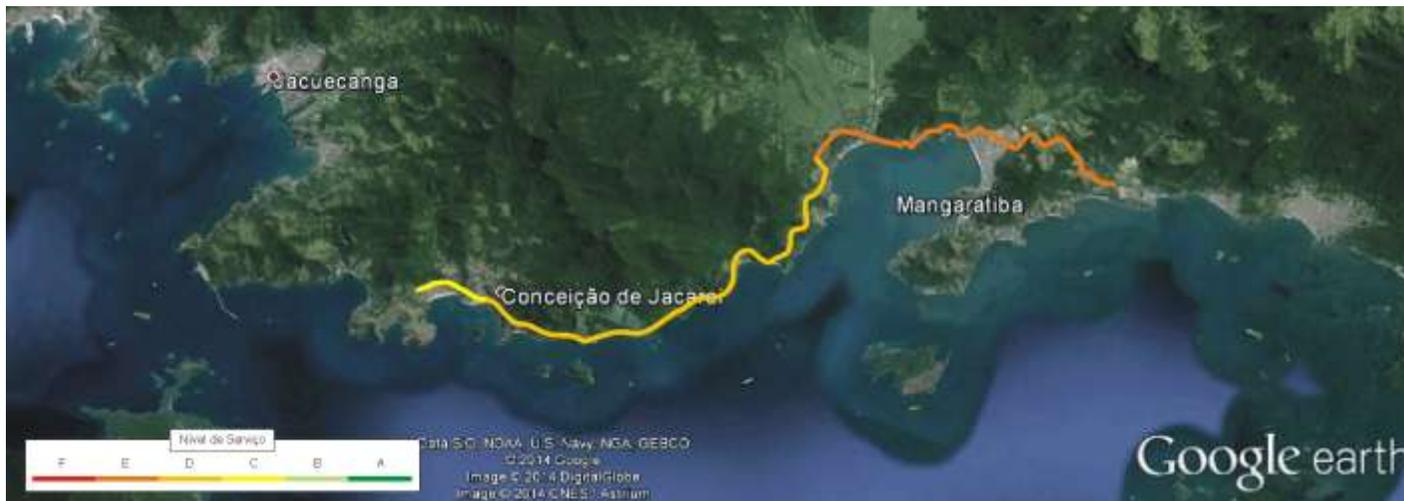
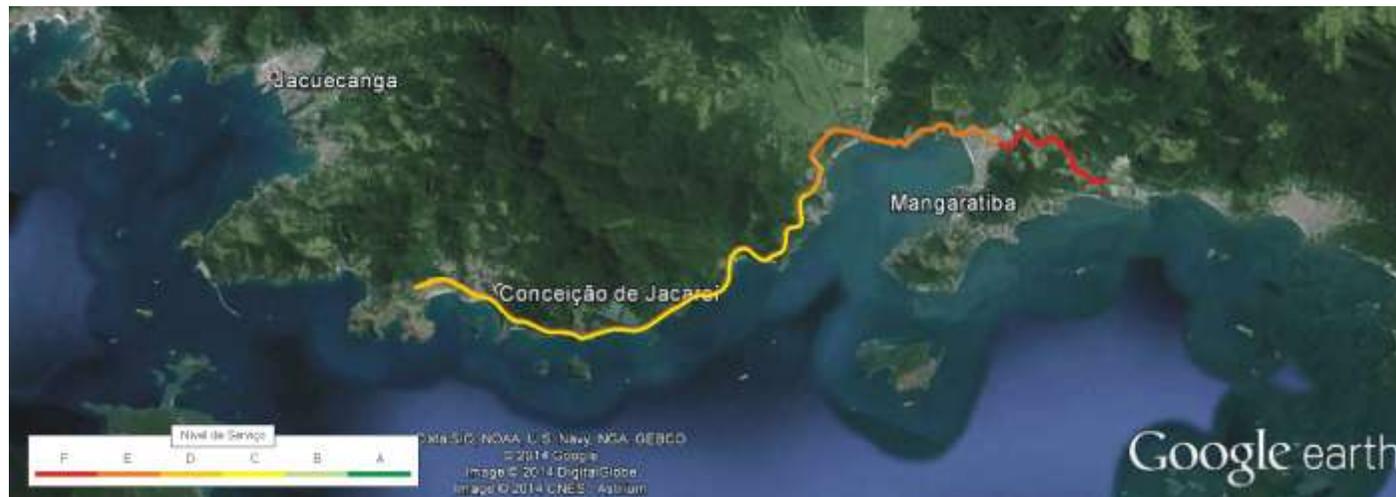
**Figura 20.** Níveis de serviço do trecho em Mangaratiba – dias da semana (2023)

**Figura 22.**Níveis de serviço do trecho em Mangaratiba – domingo (2023)

Nota-se que aqueles trechos que já operavam muito próximos da capacidade da rodovia mantiveram o mesmo LOS “E”. O melhor nível de serviço observado é o “C”, diferente da situação atual, em que alguns trechos ainda operam com nível “B”. Observando os três cenários, os segmentos 3 e 4 apresentaram maior queda no LOS. A sequência dos segmentos indica que o dia de domingo, no sentido norte, é o que apresenta pior situação do nível de serviço.

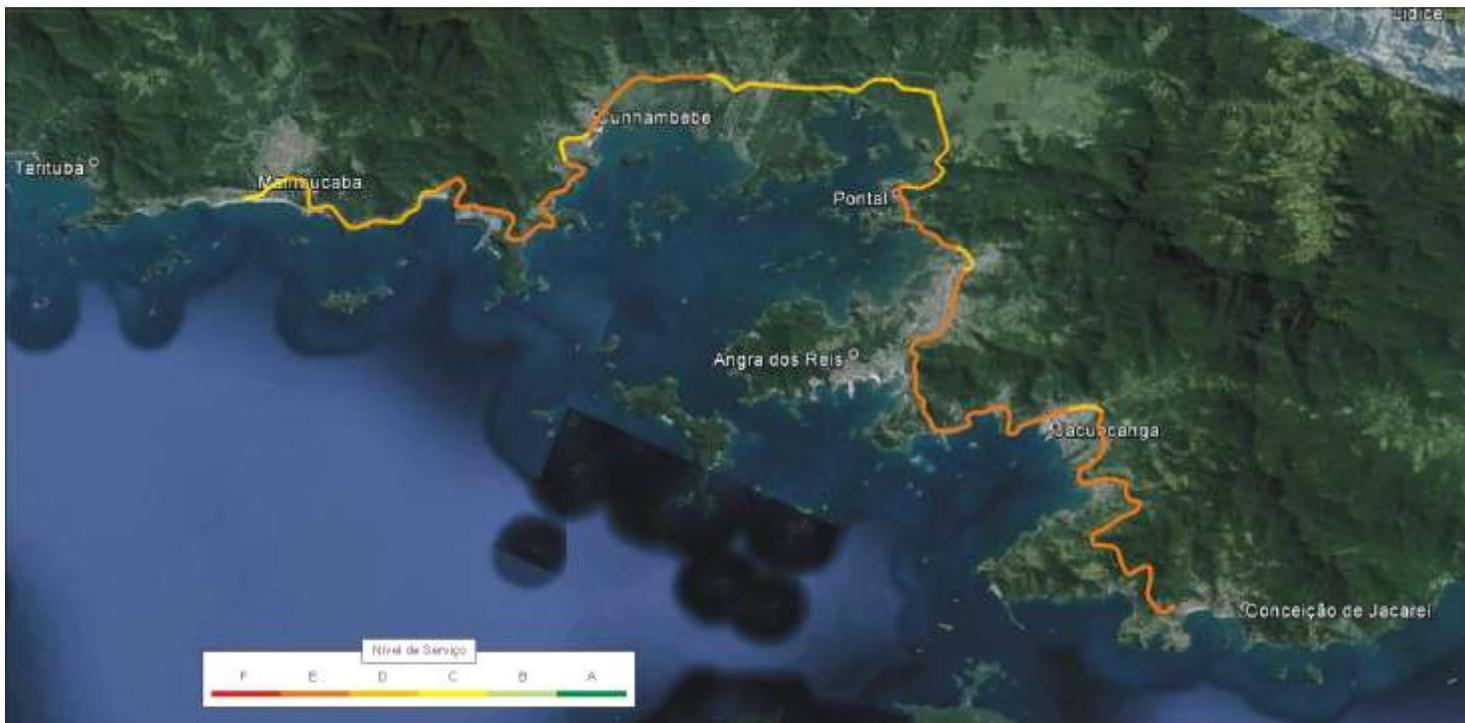
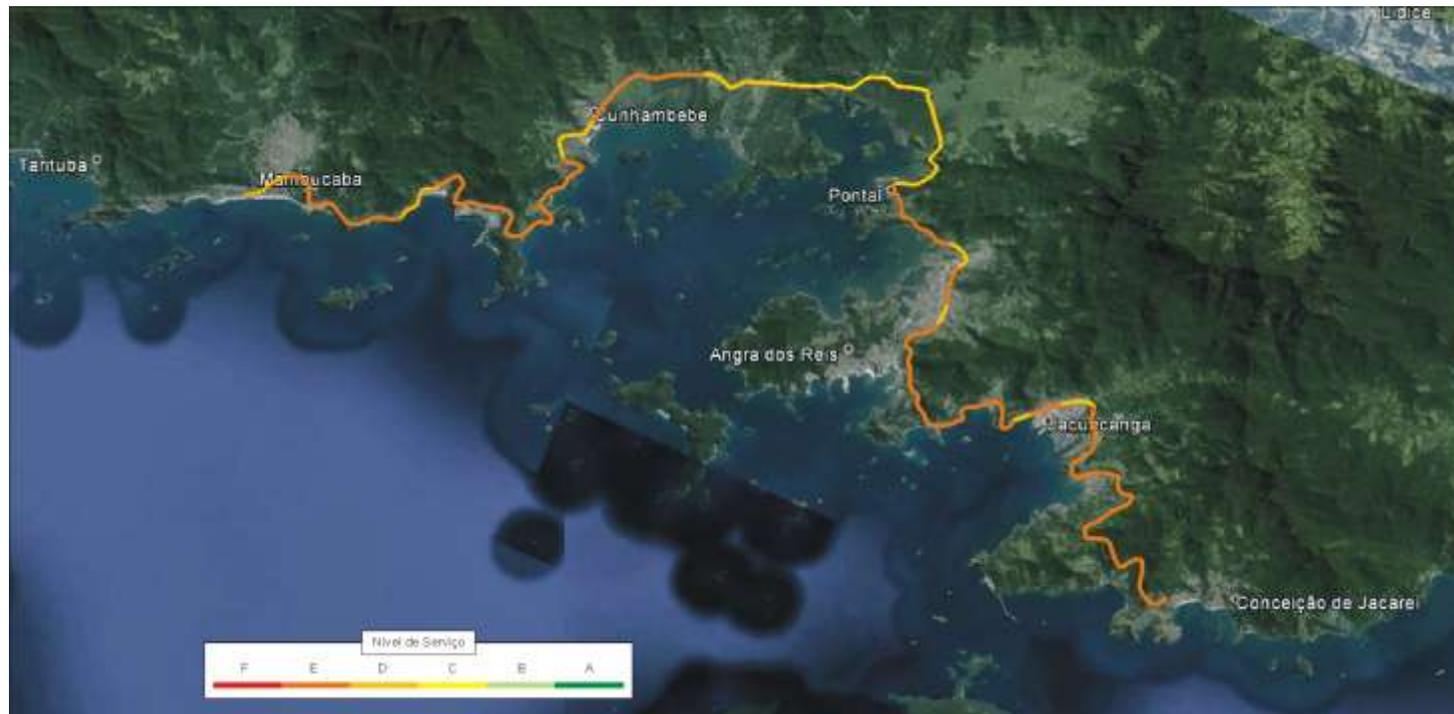
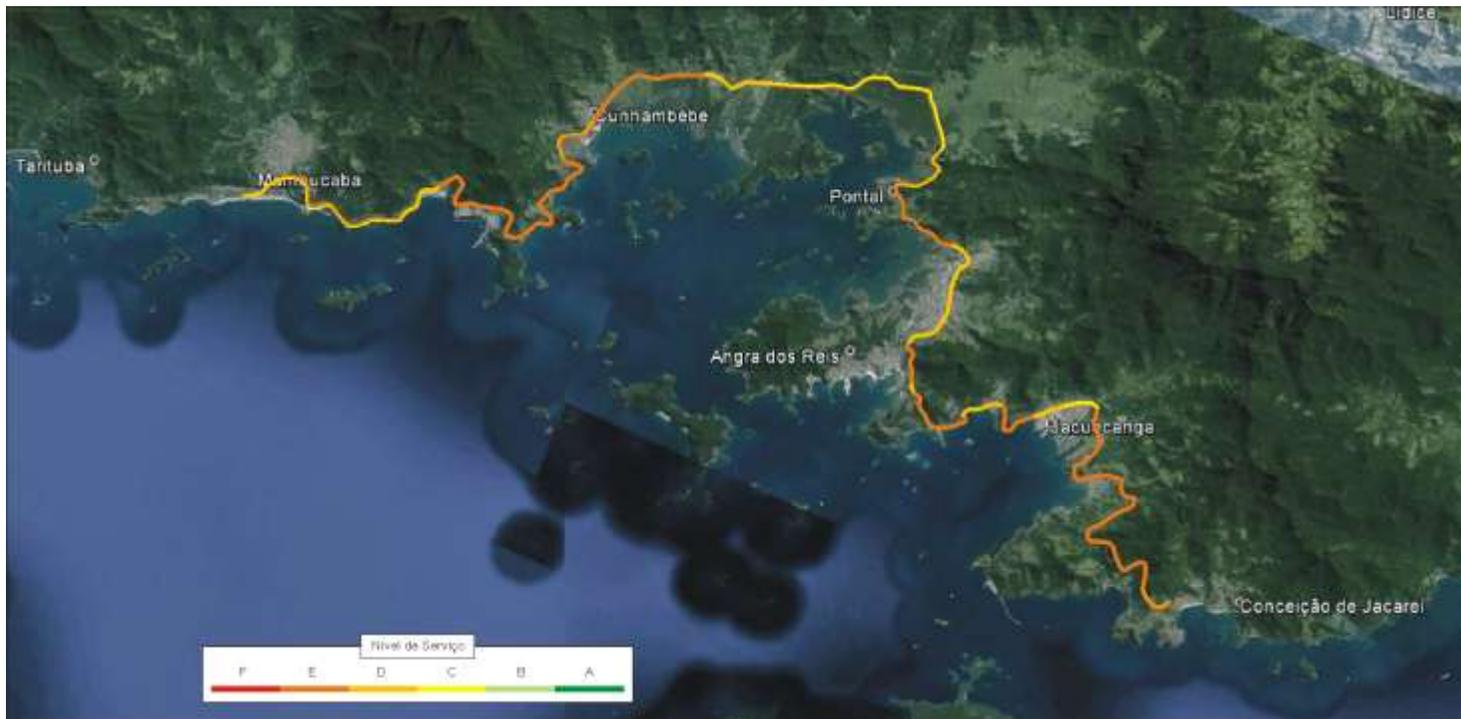
**Figura 23.** Níveis de serviço do trecho em Angra dos Reis – dias da semana (2023)

**Figura 24.** Níveis de serviço do trecho em Angra dos Reis – sábado (2023)

**Figura 25.** Níveis de serviço do trecho em Angra dos Reis – domingo (2023)

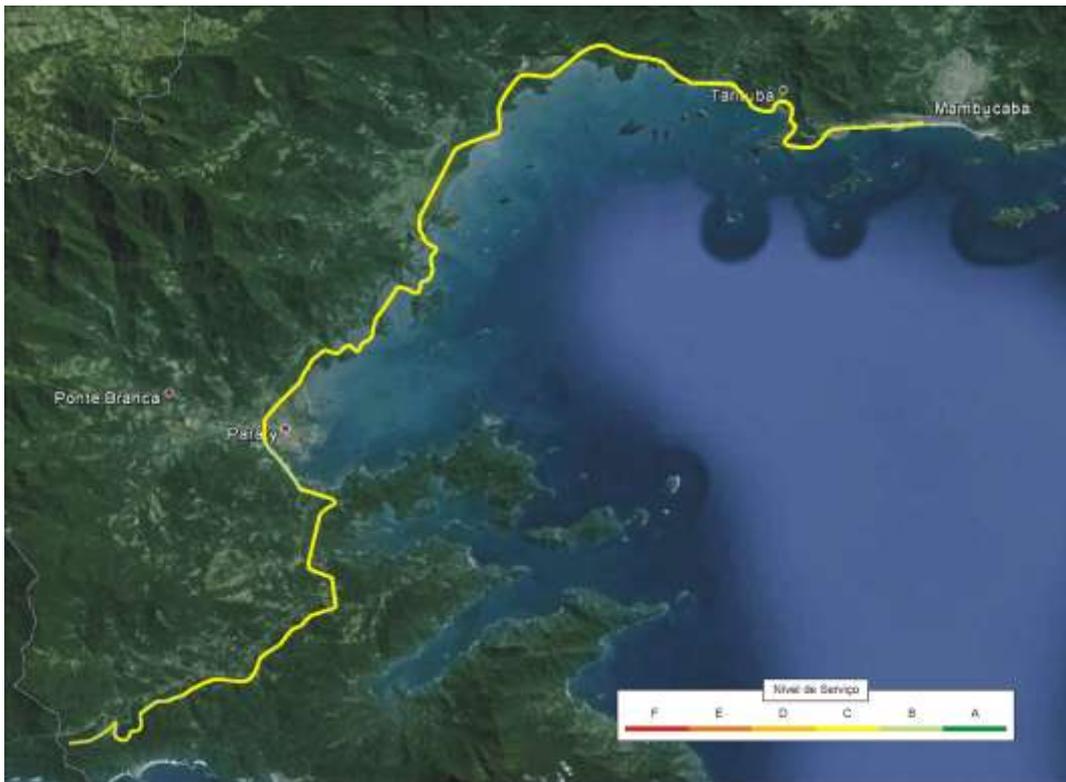
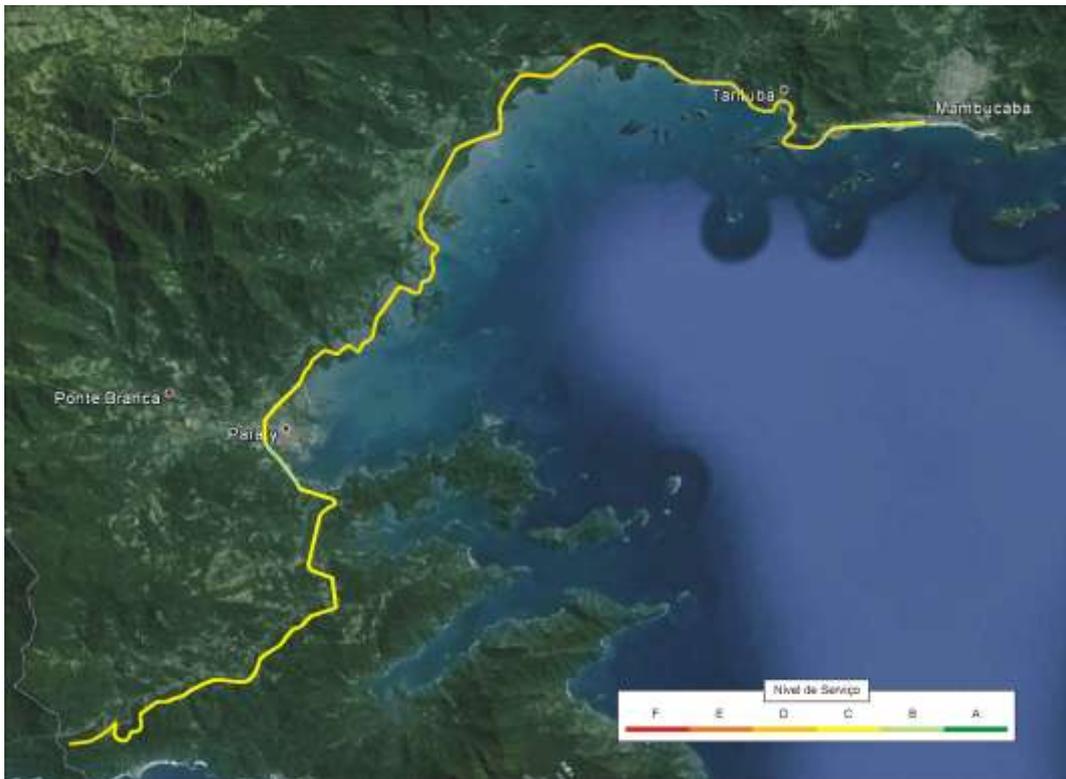
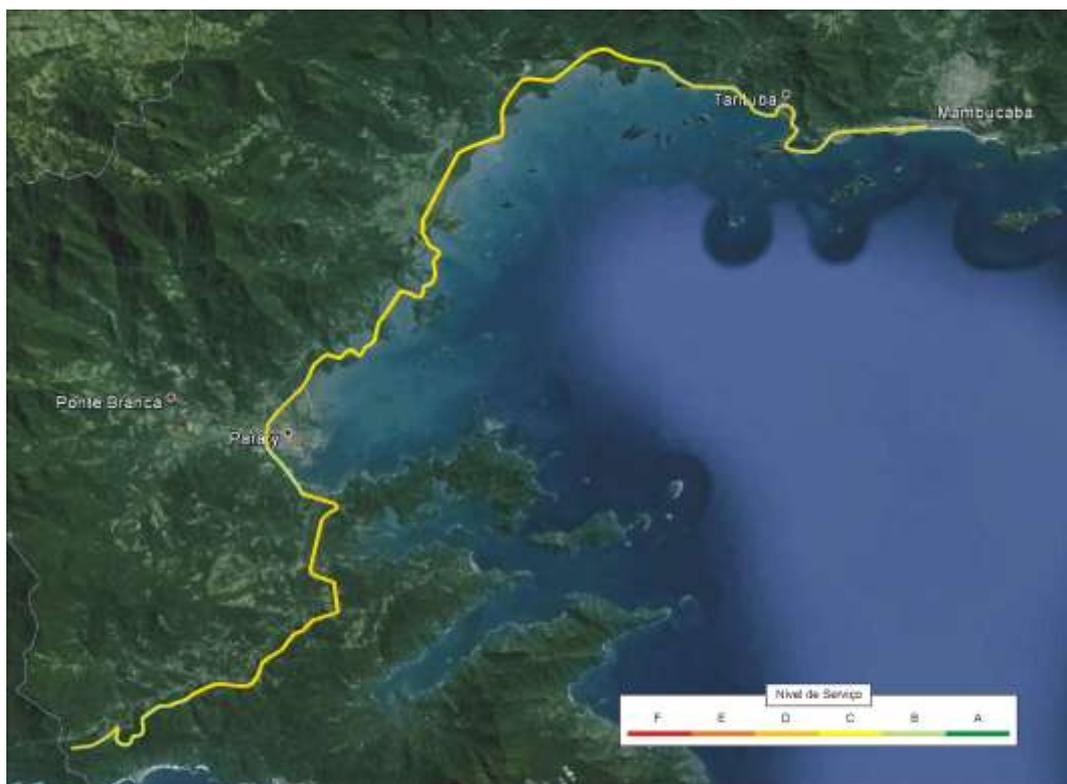
**Figura 26.**Níveis de serviço do trecho em Parati – dias da semana (2023)

**Figura 27.**Níveis de serviço do trecho em Parati – sábado (2023)

**Figura 28.** Níveis de serviço do trecho em Paraty – domingo (2023)

De modo geral, o trecho da BR-101 que corta o município de Paraty possui um baixo fluxo de veículos, e por esta razão, o LOS se mantivesse praticamente igual ao da situação atual. O cenário que considera os dias da semana praticamente não se alterou. Os cenários mais afetados com a piora do LOS foram o dia de sábado no sentido sul e o dia de domingo no sentido norte.

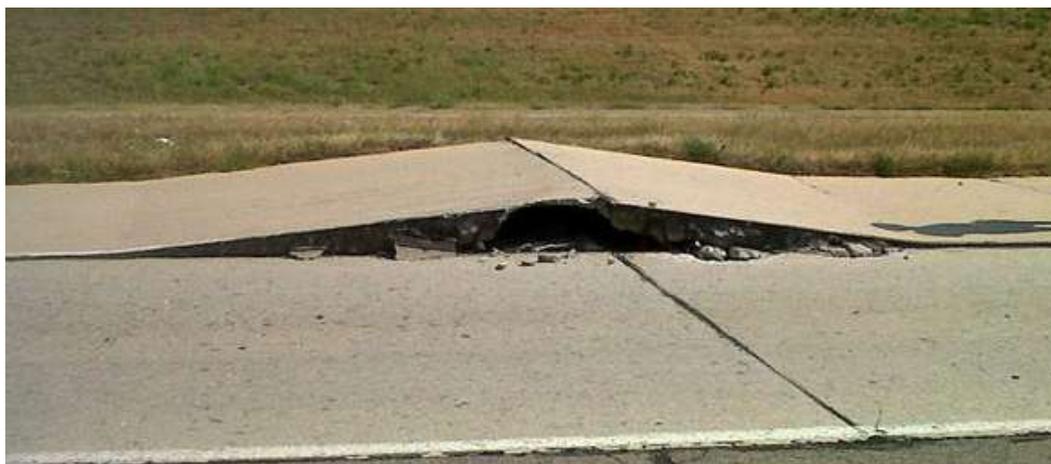
Nos Estados Unidos, esse sistema é bastante usado para verificação de umidade no pavimento, o que ajuda a prevenir hidroplanagem. A temperatura do pavimento refere-se tanto ao congelamento como para “flambagem” da estrada, que costuma ser associada a altas temperaturas (um dos impactos previstos com as mudanças climáticas globais). A captação de informação sobre a velocidade dos ventos também ajuda na informação sobre tempestades. Esse tipo de ITS pode ser inicialmente de uso experimental, já que a quantidade de chuvas e outras informações que podem ser obtidas com o RWIS, podem vir a auxiliar na prevenção de acidentes como deslizamento de terra e de rochas nas estradas. Salienta-se, no entanto, que aspectos como teste do solo e nível de saturamento e cobertura do solo compõem outros elementos que não costumam fazer parte da leitura do RWIS.

**Figura 30.** Estrada com Flambagem

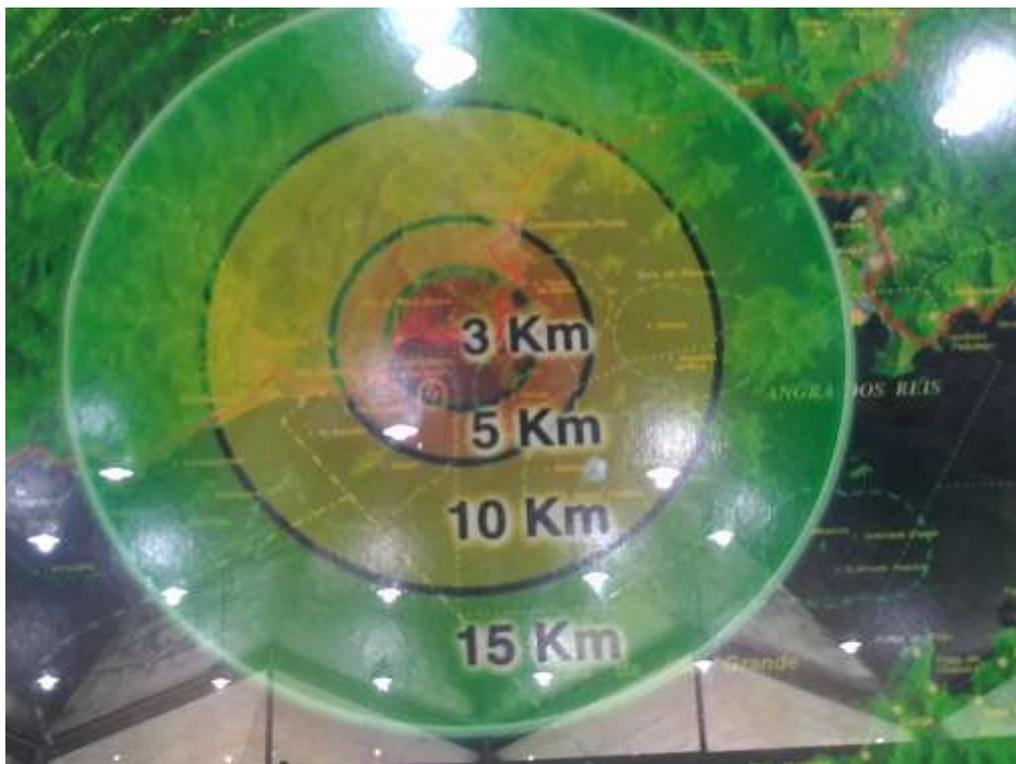
Figura 32. Anéis de Evacuação da Usina Nuclear de Angra dos Reis

No Plano de evacuação de Usina Nuclear de Delaware, o uso de ITS no nível dos **10 km**, como placas de setas portáteis luminosas, VMS, e pickups do CCO são listados como zero, ou seja, não há nenhuma participação pois se houver necessidade de levar o equipamento até o local em vez de tê-los fixos ou preposicionados, cria problema de inviabilização já que a vida humana precisa ser protegida acima de tudo. Então este é um dos pontos a serem discutidos sobre o **uso permanente ou de pré-posicionamento de equipamento portátil** que deverá ser realizado na implementação do ITS na região.

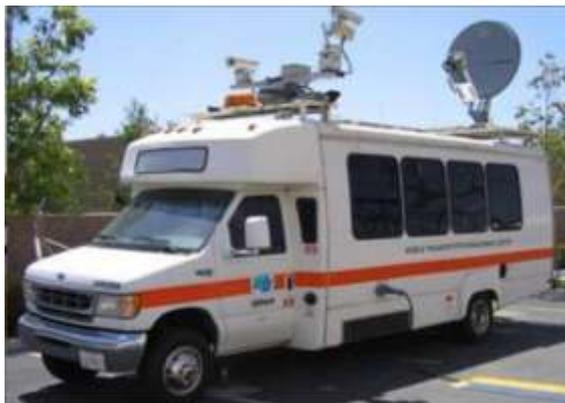
Vários dos “TMC’s” nos EUA tem um trailer montado especificamente para poder levar o CCO em áreas de eventos ou para exposições, ou mesmo para execução das suas atividades rotineiras e de emergência fora do prédio do CCO. A Figura 33 mostra o “TMC” sobre rodas de diferentes Departamentos Estaduais de Transportes.

**Figura 33.** CCM Móvel de Transportes do Departamento Estadual de Transportes da Califórnia

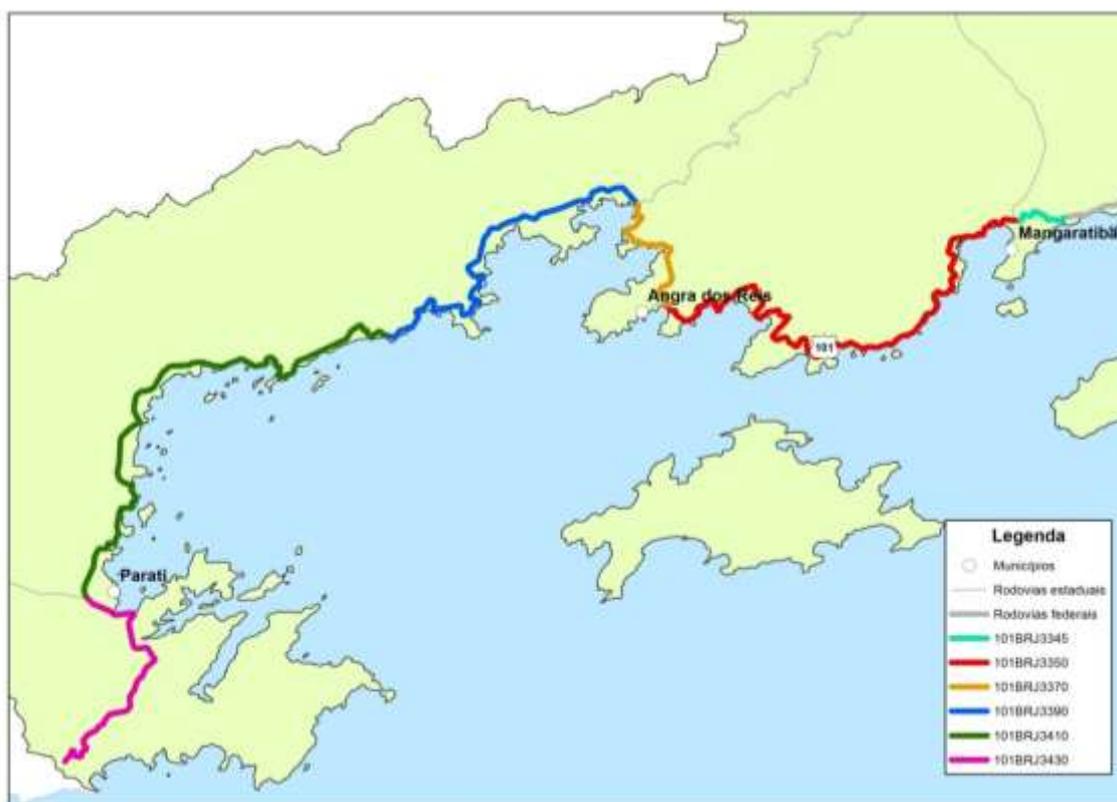
Trecho PNV	Descrição inicial	Descrição final	Km i	Km f	Extensão
101BRJ3345	Acesso Mangaratiba	Entr. RJ 149 (P/Rio Claro)	428,1	432,6	4,5
101BRJ3350	Entr. RJ 149 (P/Rio Claro)	Entr. BR 494(A) (Angra dos Reis)	432,6	481,4	48,8
101BRJ3370	Entr. BR 494(A) (Angra dos Reis)	Entr. BR 494(B)	481,4	495,2	13,8
101BRJ3390	Entr. BR 494(B)	Entr. BR 459(A) (Mambucaba)	495,2	528,7	33,5
101BRJ3410	Entr. BR 459(A) (Mambucaba)	Entr. BR 459(B) (Paratí)	528,7	575,0	46,3

**Figura 2.** Trechos do SNV que constituem o segmento em estudo

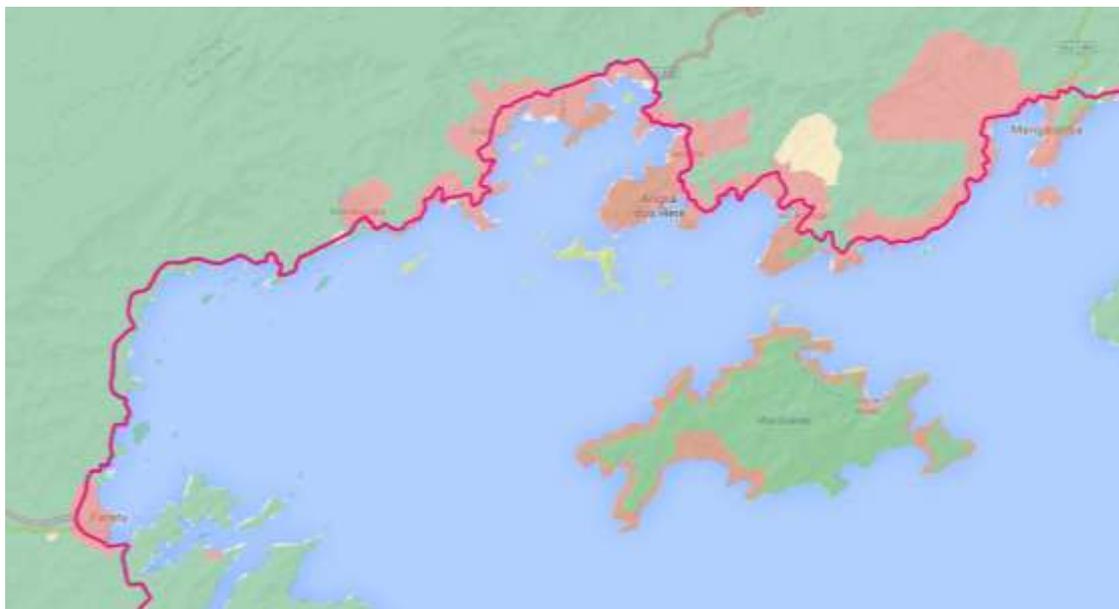
Os dados sobre a urbanização no entorno da via também podem ser visualizados na figura que segue, onde a área verde caracteriza o área rural e a rosa a área urbana, de acordo com dados do IBGE, disponibilizados pelo Sistema Georreferenciado de Informações Viárias (SGV), do DNIT.

**Figura 3.** Urbanização do entorno da rodovia

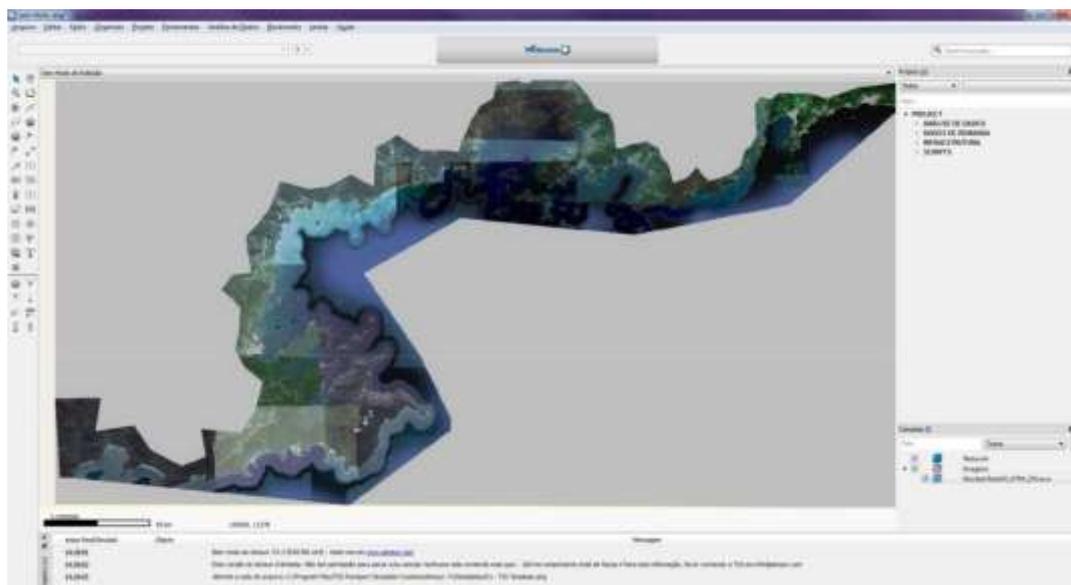
A imagem processada no Global Mapper foi então inserida ao AIMSUN, conforme pode ser visualizado na Figura 6.

**Figura 6.** Importação da imagem para o AIMSUN

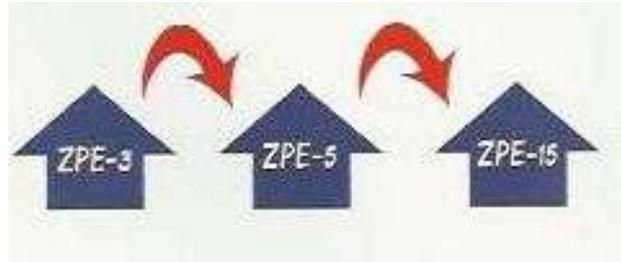
Ainda de acordo com o Plano, em caso de acionamento do Plano de Emergência, em um primeiro momento serão evacuadas todas as pessoas que estiverem na ZPE-3, até abrigos localizados na ZPE-5, e em pontos fora da área de evacuação (Abrigos na Vila Residencial de Mambucaba). No caso de agravamento, a

população da ZPE-5, inclusive dos abrigos, será removida para a ZPE-15, conforme mostra a figura que segue.

**Figura 13.** Etapas de evacuação

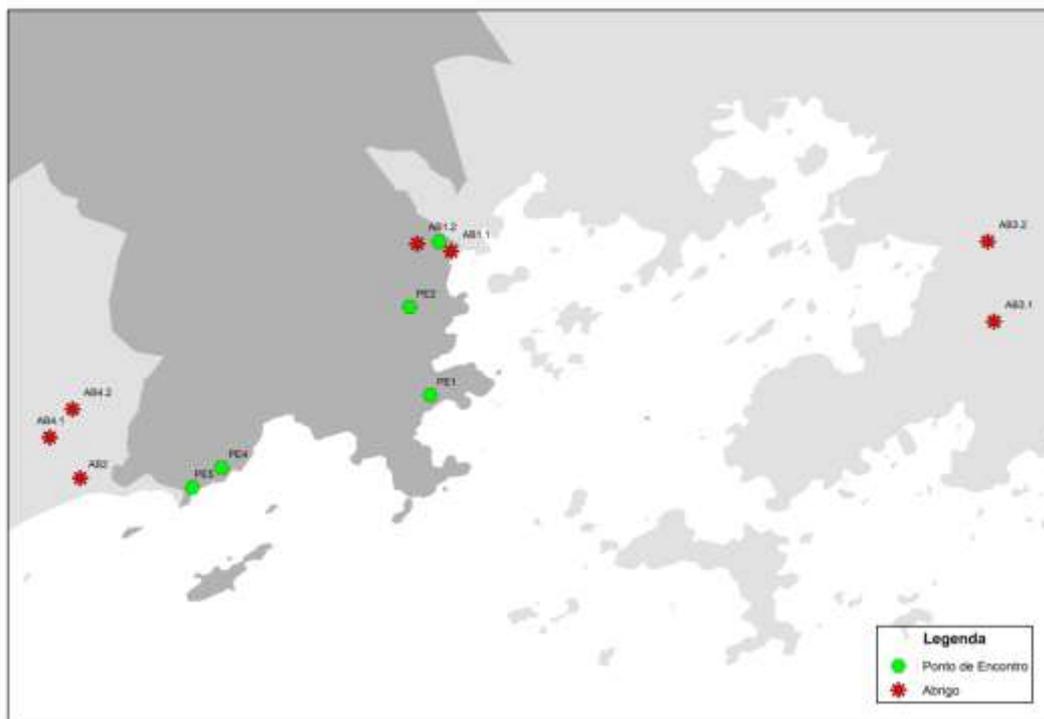
A evacuação se dará através de ônibus disponibilizados pela Usina e por órgãos atuantes no processo de evacuação (Defesa Civil, PRF, Prefeitura, entre outros), localizados nos Pontos de Encontros, para os moradores que não possuem carro ou aqueles que assim preferirem. Além disso, cada família poderá fazer uso de seus automóveis particulares, se preferir. A partir dos pontos de encontro os ônibus terão como destino abrigos pré-definidos, da mesma forma que as pessoas que optarem por sair de carro, sendo orientadas e ir para os abrigos definidos em função da sua área de residência. Os pontos de encontro, bem como os abrigos são mostrados na figura a seguir.

**Figura 14.** Localização dos pontos de encontro e dos abrigos

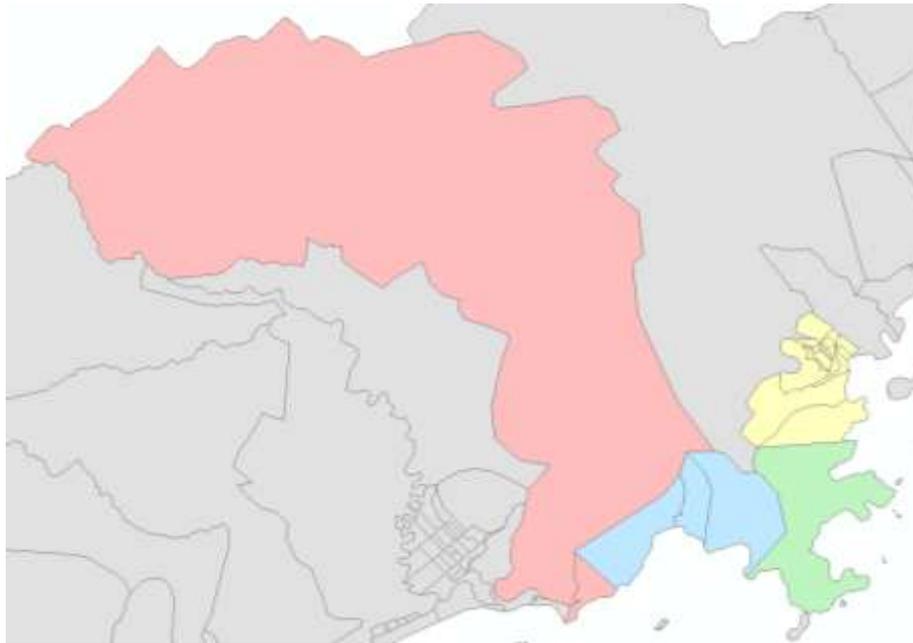
Para a simulação dos residentes das ZPE-3 e ZPE-5, principalmente, a área de evacuação foi considerada em função dos setores censitários utilizados pelo IBGE, já que os setores é a menor divisão de um município considerados nos levantamentos do Censo Demográfico. Assim, para cada setor, se tem informações sociais, demográficas e econômicas da população que ali reside. A título de conhecimento, a Figura 15 mostra a divisão da região por setores censitários, onde aqueles a serem evacuados estão destacados por cores, sendo que cada cor indica que os setores terão o mesmo abrigo-destino.

**Figura 15.** Setores censitários considerados para evacuação

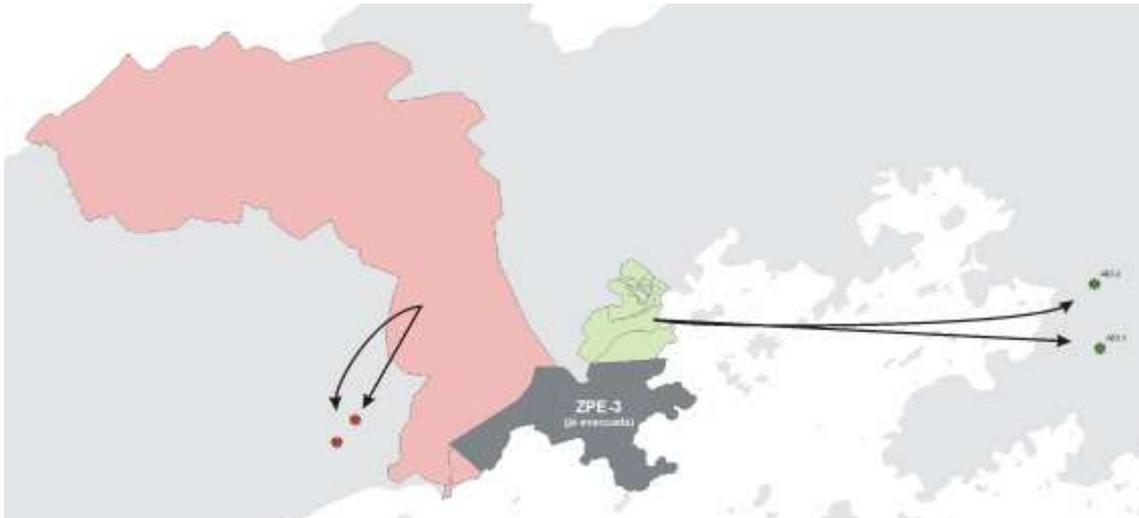
Para garantir a evacuação de toda a ZPE-5, estão previstos quatro abrigos, cuja alocação das pessoas deve ser em função de sua localização, conforme mostra de forma geral, a Figura 20.

**Figura 20.** Fluxos de evacuação da ZPE-5

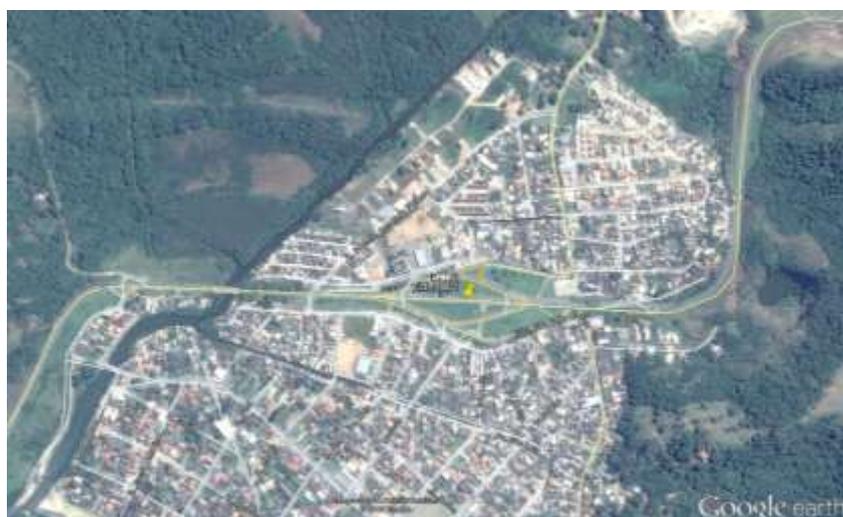
Neste ponto, além de haver um alto nível de urbanização, há a intersecção da BR 101 com as ruas de acesso a Mangaratiba e a rodovia estadual RJ 149. Além disso, há um Redutor Eletrônico de Velocidade (REV) no ponto, que limita a velocidade do fluxo em 60 km/h. Toda essa situação cria condições para o surgimento de congestionamentos. A melhor solução neste caso é a criação de um contorno rodoviário de forma a dividir o fluxo local do de longa distância. As figuras seguintes mostram a localização e uma ideia geral de como é o ponto mencionado.

**Figura 28.** Localização do vídeo 1

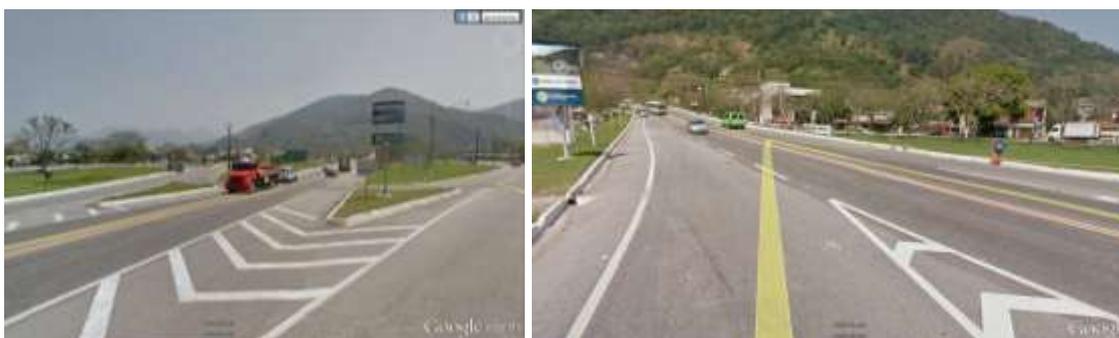
**Figura 29.** Imagens do local do vídeo 1

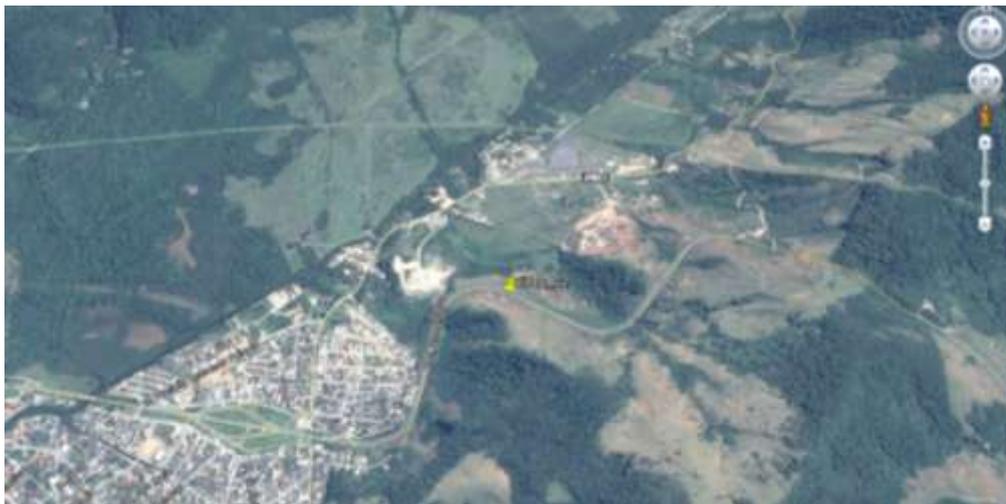
Neste trecho, ao contrário dos demais, não há presença de urbanização, conforme mostra a figura a seguir.

**Figura 30.**Localização do vídeo 2

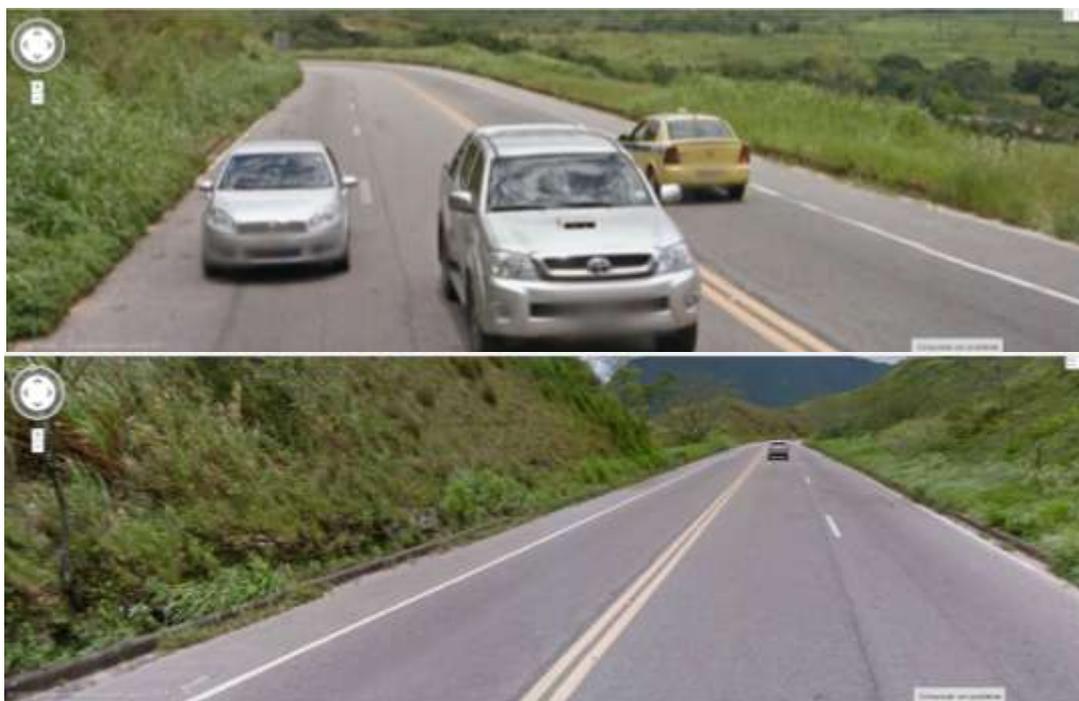
O grande problema neste caso é que trata-se de um trecho montanhoso, com a presença de curvas horizontais, que acarreta a diminuição da velocidade, e conseqüentemente filas dependendo do volume de veículos. Ainda, há uma parte, no acive, que contém terceira faixa, e quando esta acaba, afunila o fluxo aumentando ainda mais a probabilidade de ocorrência de congestionamentos.

**Figura 31.**Imagens do local do vídeo 2

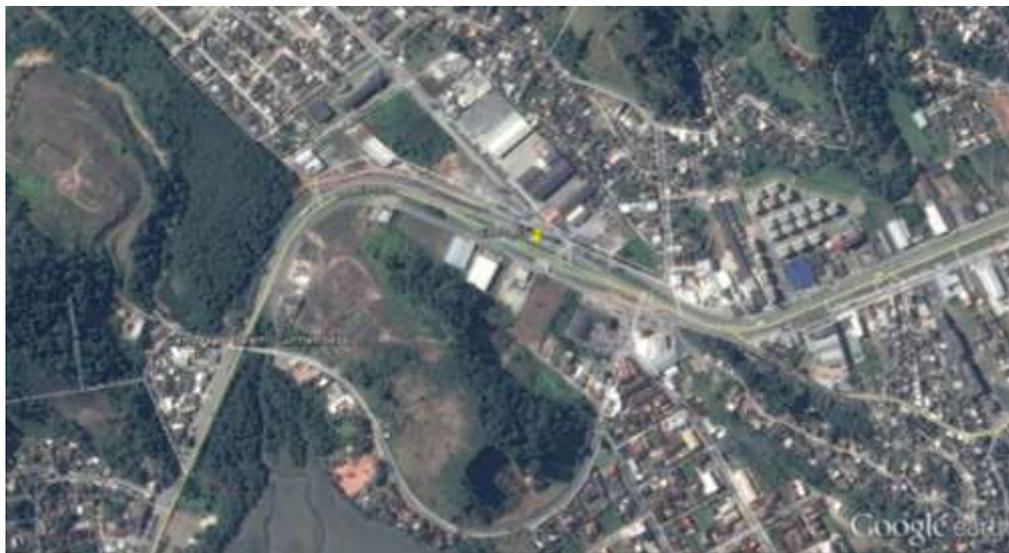
No ponto 3, está localizado o acesso ao Parque Belém, em Cunhambebe, conforme mostra a Figura 32.

**Figura 32.** Localização do vídeo 3
