**Eletrobras Eletronuclear**

***Estudo para Melhoria da Trafegabilidade, Segurança e Monitoramento Rodoviário da BR 101***

**Fase 1: Avaliação de interferência da área urbana na rodovia BR 101**

**Produto 1: Relatório de levantamento e análise de acessos e interseções**

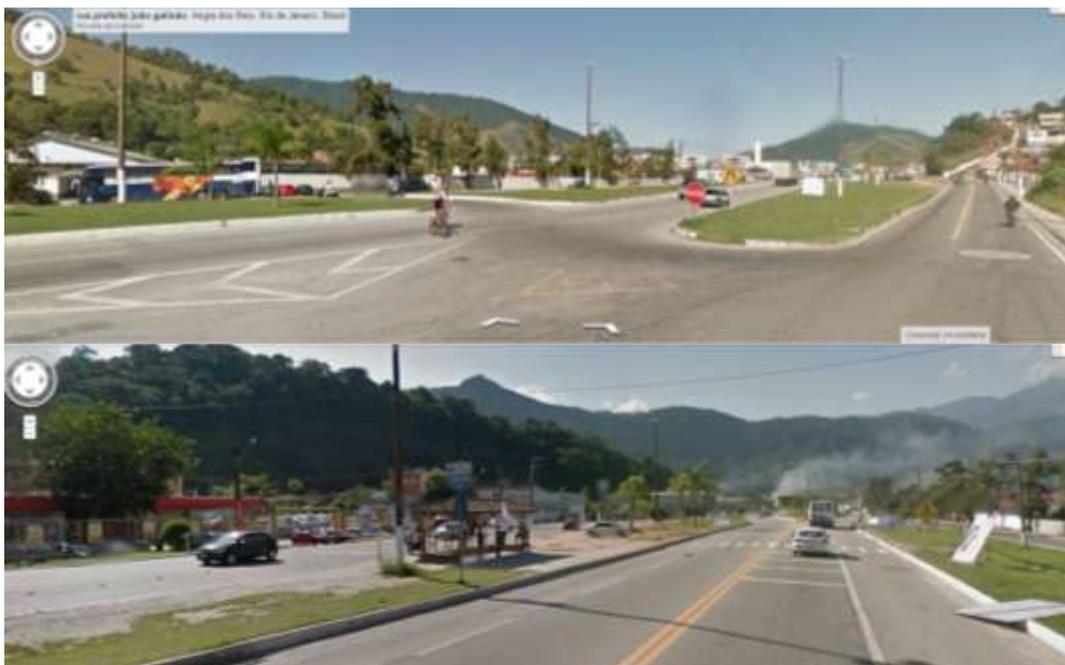
De acordo com imagens do local, apresentadas na Figura 33, é possível perceber que há uma intensa movimentação dos moradores através do uso da bicicleta ou mesmo a pé, além da existência de comércio (Posto de Gasolina, Supermercado, Revenda de carros, entre outros), faixa de pedestres, ponto de ônibus e placas de diminuição da velocidade (40 km/h).

**Figura 33.**Imagens do local do vídeo 3

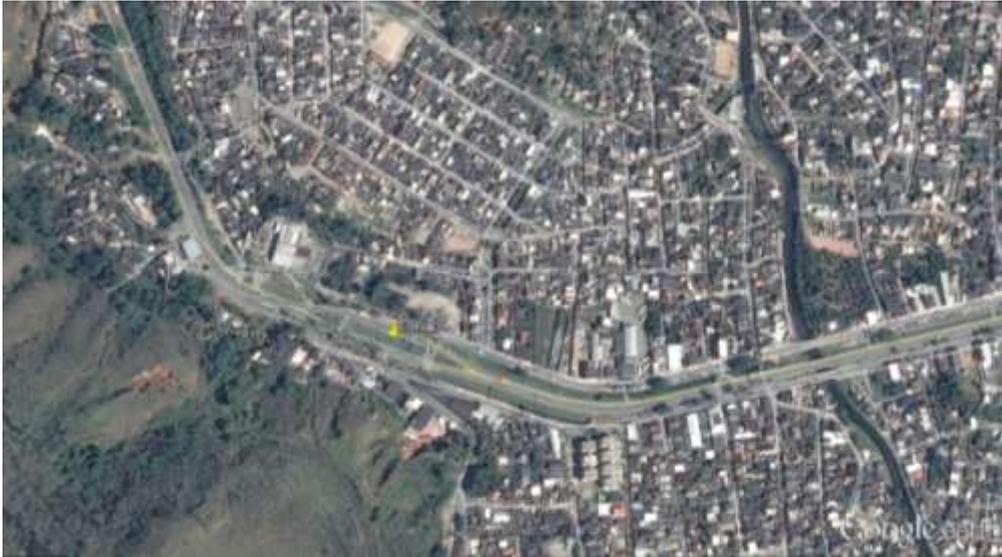
Neste ponto há uma rótula que dá acesso a diversos pontos da região de Cunhambebe: Aeroporto, Japuíba e Nova Angra. Também é uma região bastante povoada, com intenso tráfego local, tanto de automóveis, quanto de ciclistas, motociclistas e pedestres. A Figura 34 mostra a localização do ponto.

**Figura 34.** Localização do vídeo 4

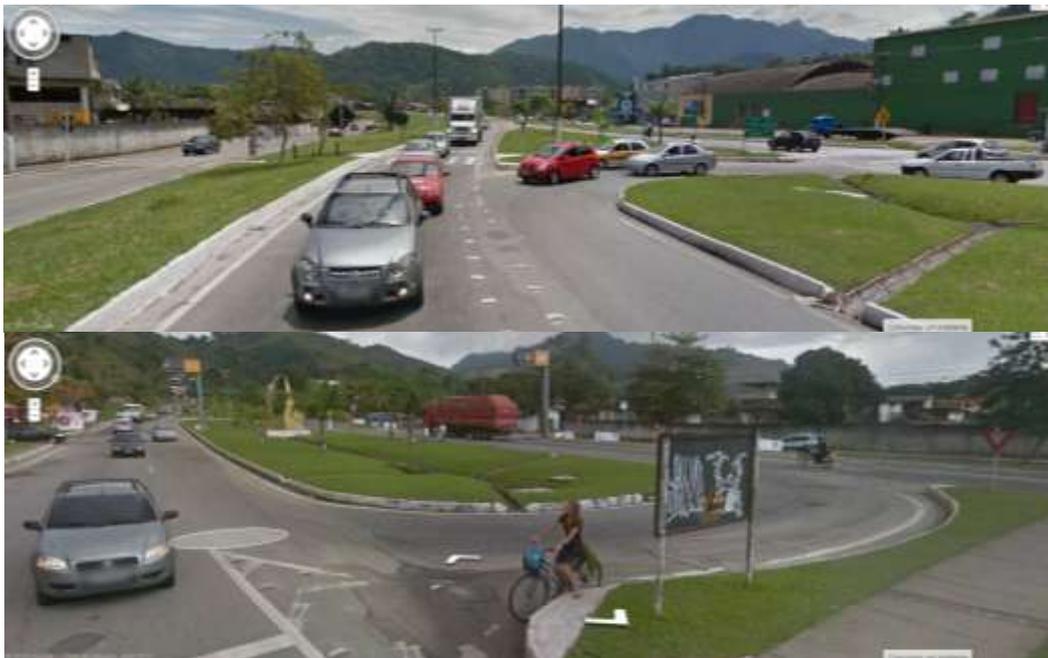
As figuras que seguem mostram alguns detalhes do ponto aonde foi feito o vídeo 4: é possível observar que o tráfego possui certa restrição para entrada (ou retorno) à rodovia, presença de faixa de pedestres, a incorreta travessia de ciclista na rodovia, o que aumenta a possibilidade de ocorrência de acidentes. Também é possível observar que há um REV no local, de forma que obriga os motoristas a diminuírem a velocidade para 40 km/h.

**Figura 35.** Imagens do local do vídeo 4

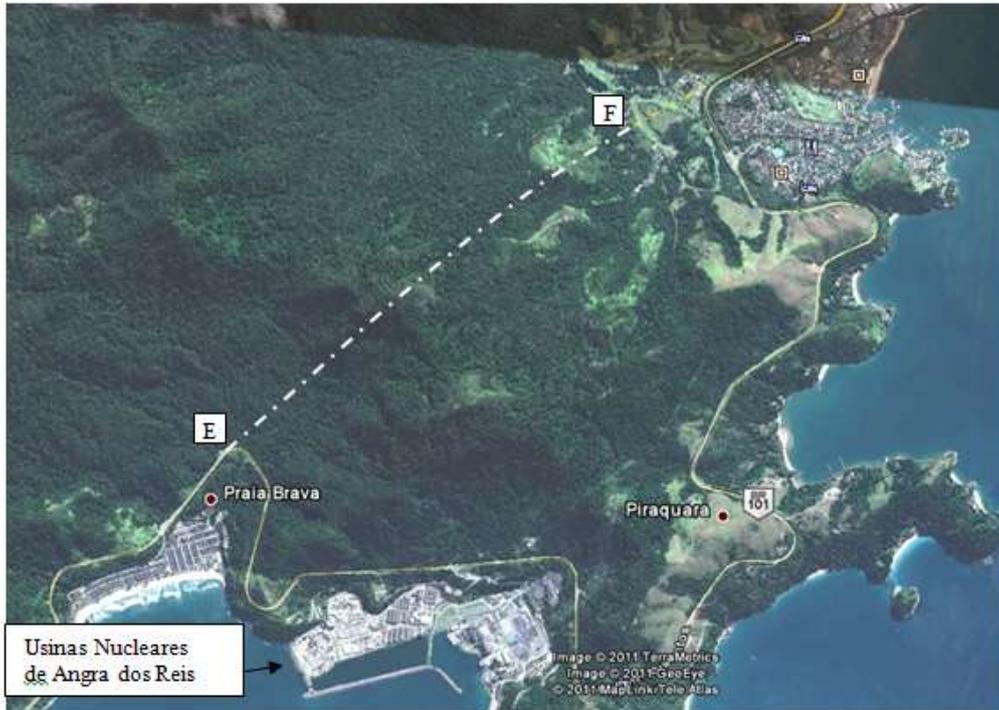
Figura 38. Proposta de construção do túnel 3

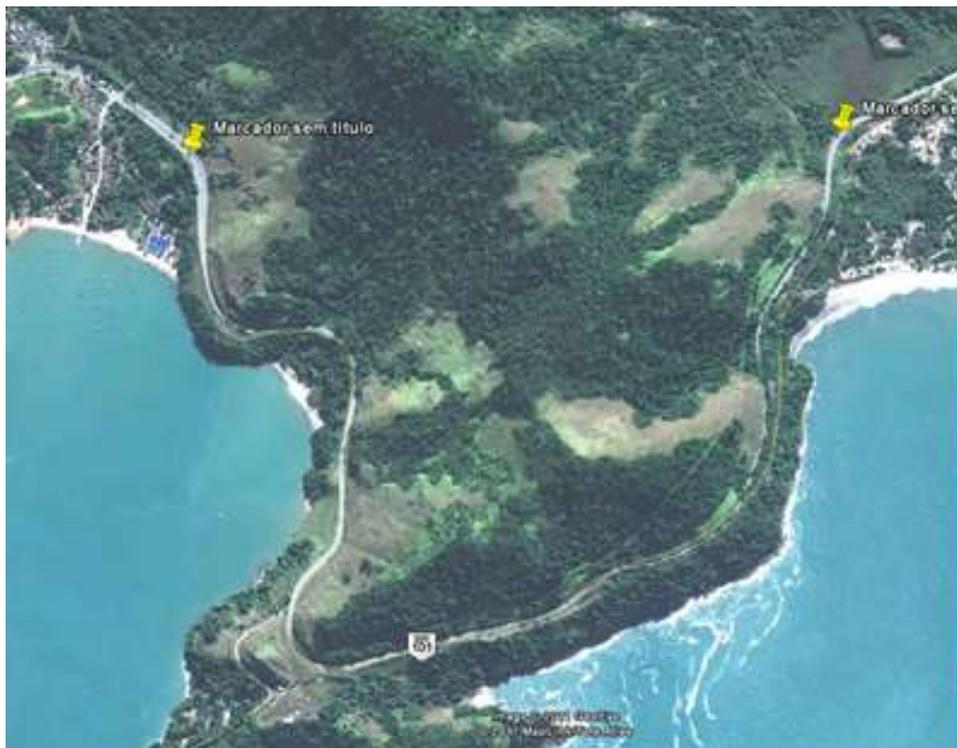
Figura 39. Proposta de construção do túnel 4
